平成23年8月2日(火) 矢作川ヨシ植え生育状況(台風6号後の詳細確認)写真

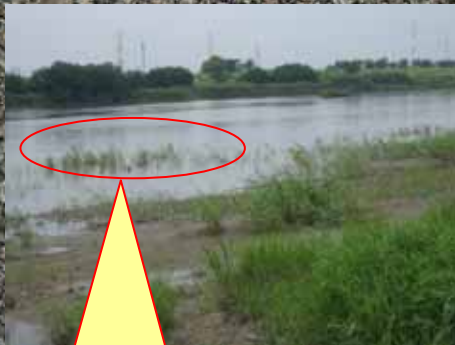
ヨシ直植え状況写真

ヨシ直植えについては、流水が直接当たったようで、大半が流出しました。

わずかに残っています。

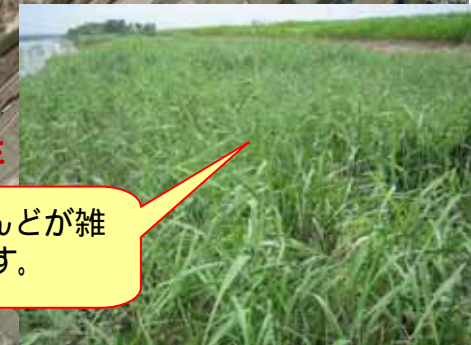
ヨシ根混入土状況写真

ヨシ根混入土については、ヨシ根以外の雑草の混入が多く、ヨシが雑草よりも優先して植生している箇所は、全体の1割程度しか見受けられませんでした。

ほとんどが雑草です。

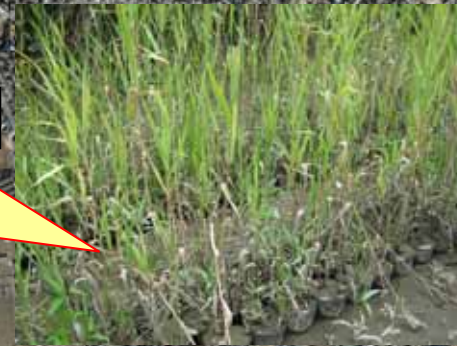
ヨシポット苗養生状況写真

ヨシポット苗の流出等はありませんが、本格的な活着ではないため、自然に植生しているヨシに比べ、緑色はやや薄いです。ポット苗中での根の生育に期待します。

ポット苗は大丈夫ですが、自然に植生しているヨシに比べ、元気はありません。

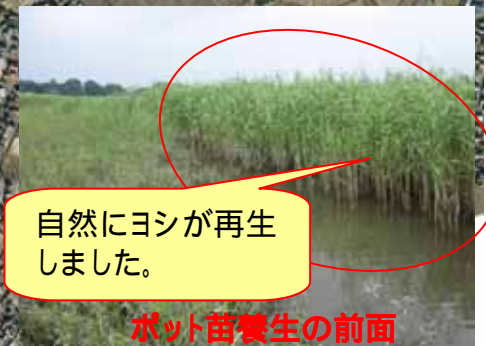
T.P.0.5m 地盤下げ箇所

地盤をT.P.0.5mに盤下げし、直接流水が当たらない箇所では、ヨシ根が残っていたこともあり、自然にヨシが再生しました。また、T.P.0.5mの盤下げ箇所では、ヨシ以外の植生はほとんど見られないが、T.P.0.8mの盤下げ箇所では、ヨシ以外の雑草が主体となっていました。

自然にヨシが再生しました。
