平成16年5月11時30現在  
国土交通省中部地方整備局  
富士砂防事務所 災害対策支部

静岡県富士宮市潤井川支川  
大沢川土石流の発生について（第2報）

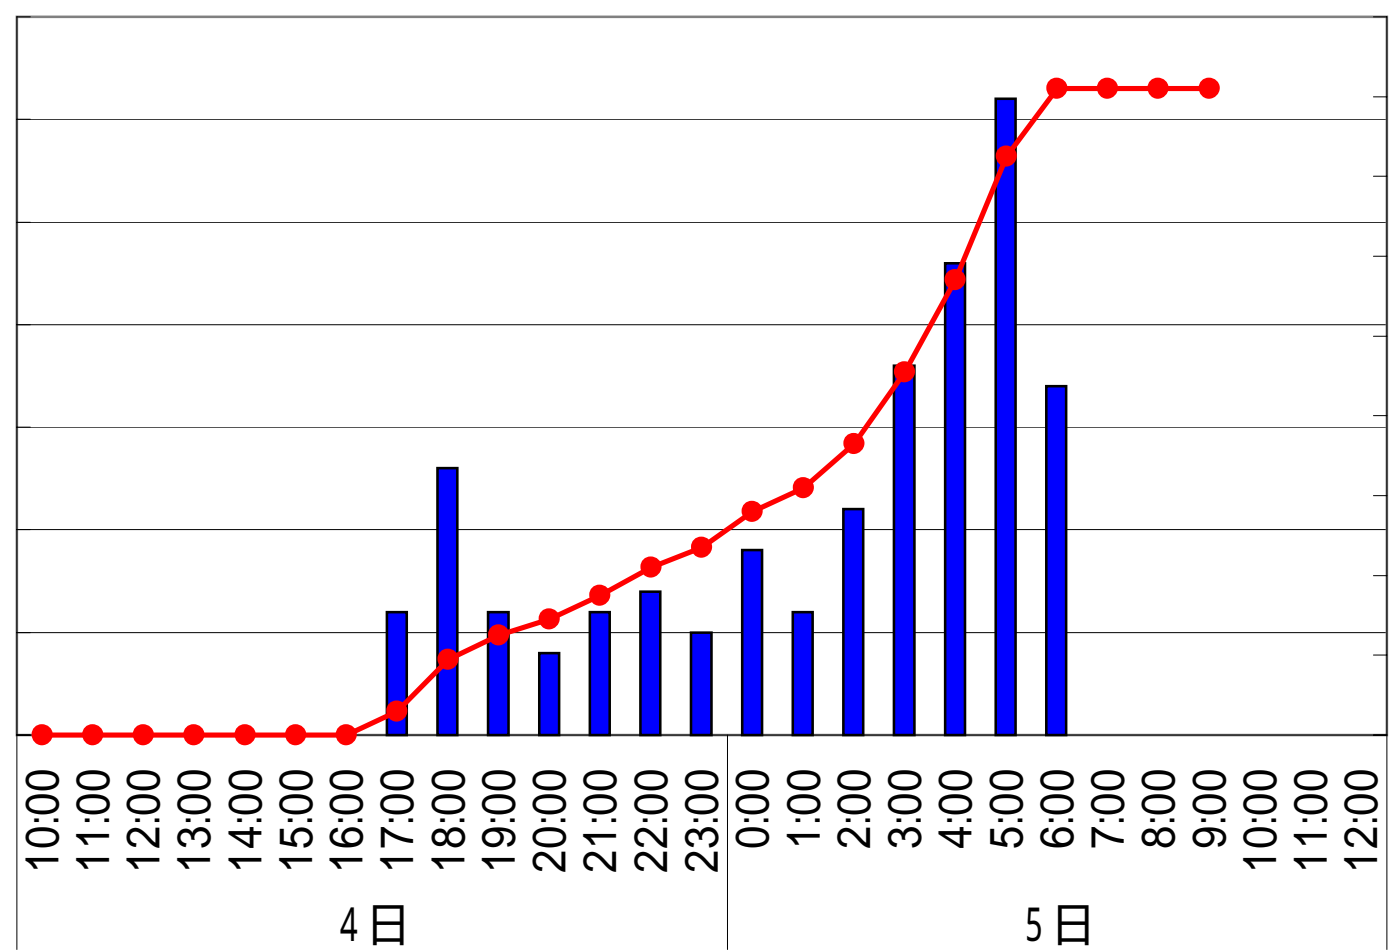
# 大滝観測所 雨量グラフ

- ・連続雨量 145mm（12月4日16：00～12月5日5：00）
- ・時間最大雨量 31mm（12月5日4：00～12月5日5：00）

■ 時間雨量  
● 累積雨量
