国土交通省中部地方整備局  
富士砂防事務所

## お 知 ら せ

富士山大沢崩れで発生したスラッシュ雪崩現象の映像について

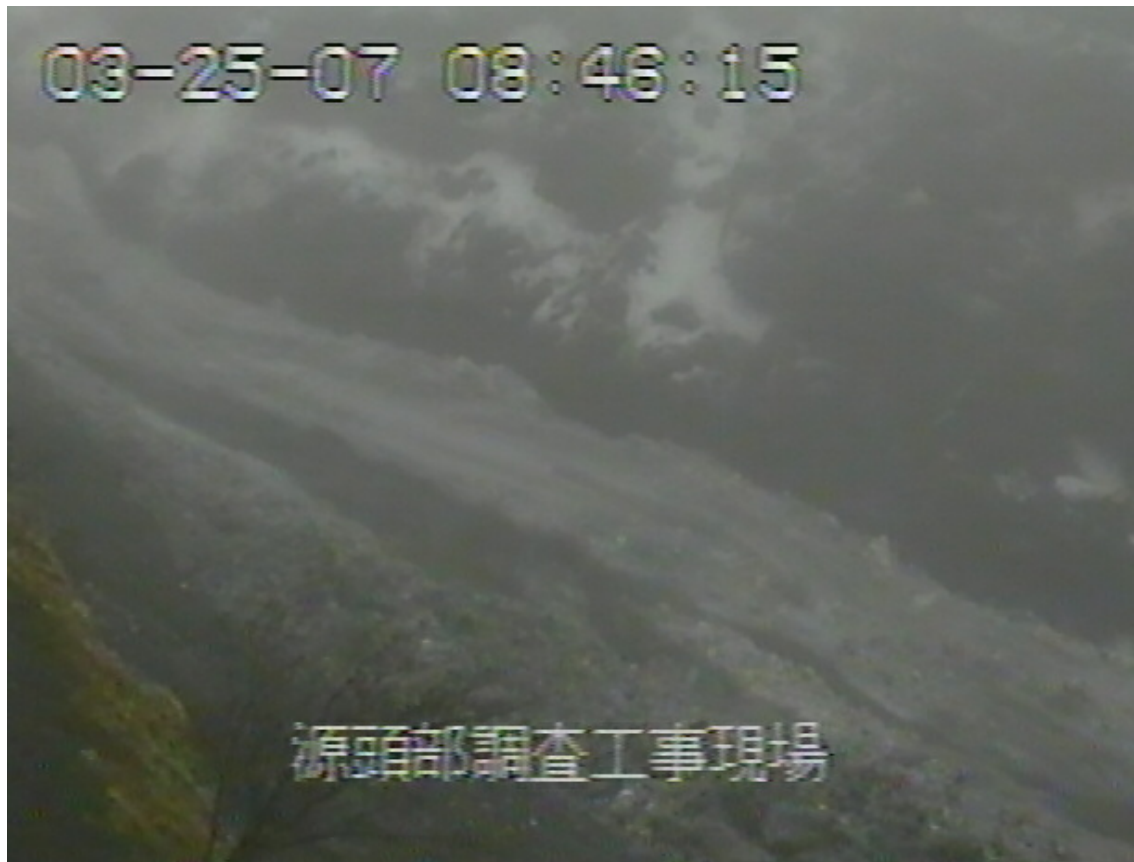
03-25-07 08:46:34

平成19年3月25日8時～9時にかけて、富士山大沢崩れにおいて2度にわたるスラッシュ雪崩現象が発生し、源頭域監視カメラ（標高2200m）によりその映像が記録されました。

スラッシュ雪崩現象状況写真

源頭部調查工事現場

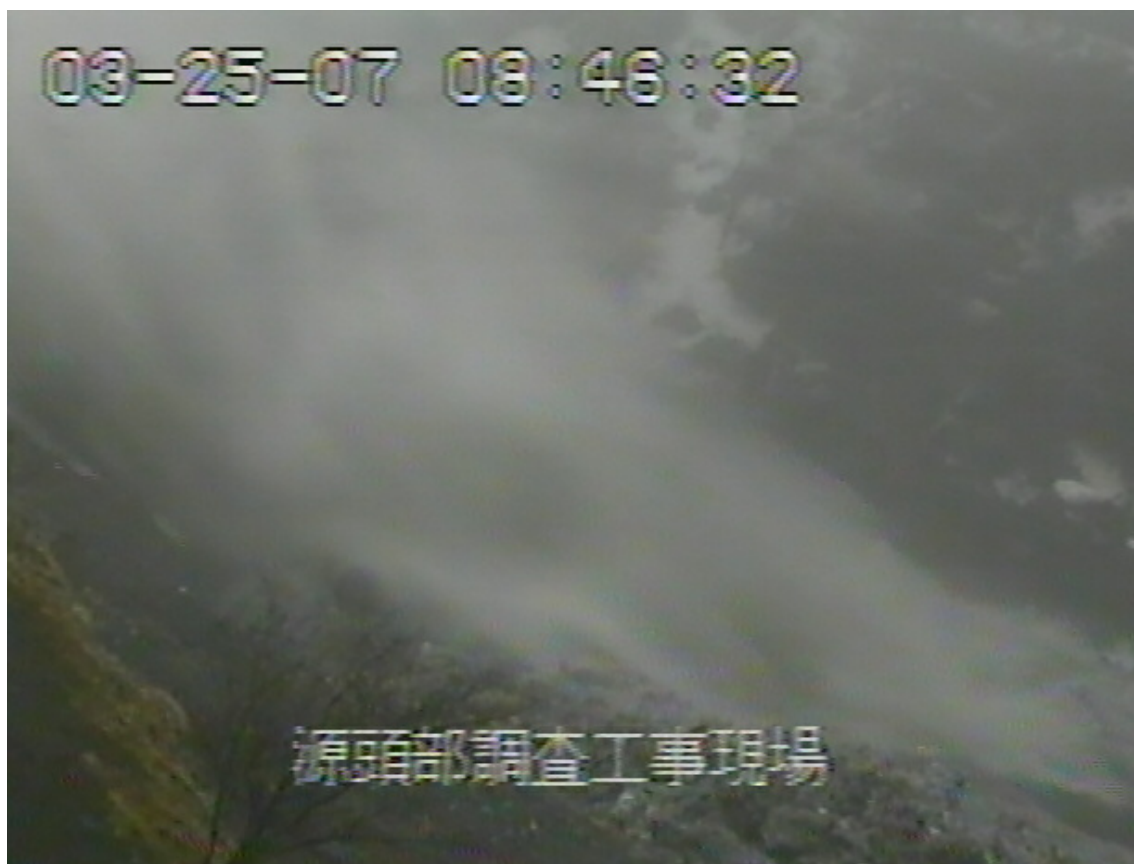
03-25-07 08:47:01

源頭部調查工事現場
