# ふじあさみ

## 「大沢崩れ」土砂堆積の状況調査

### 調査結果の概要

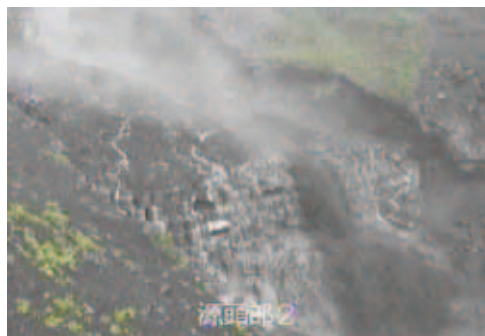
平成21年6月21日 13時頃

過去、大沢崩れでは、11月～12月や4月～6月にかけて土石流が度々発生しています。直近では、平成21年6月21日午前9時頃、および平成21年11月14日午前9時40分頃に小規模な土石流の発生が確認されています。しかし、土石流が大沢川扇状地（標高900mより下流）へ到達している状況はなく、一般への被害はありませんでした。また、平成16年12月5日の大規模土石流時には、大沢川扇状地の砂防施設により土石流を捕捉し、下流域での土砂災害を防ぐことができました。

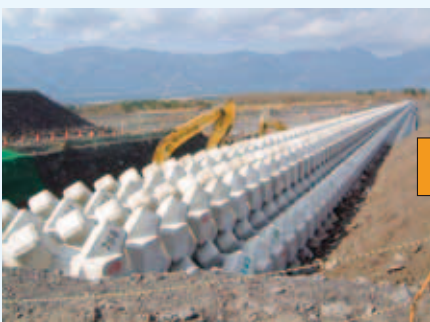
土石流発生前 第7上流床固工

12月4日から5日未明にかけて降り続いた大雨や融雪により土石流が発生しました。この土石流により大沢川遊砂地では約11万立方メートルの土砂が堆積しました。

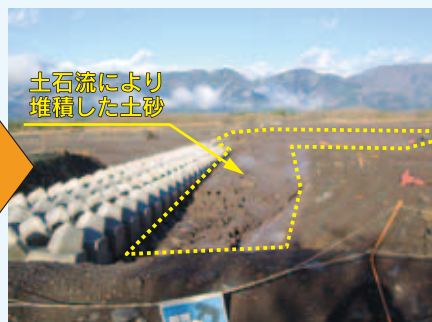
土石流発生後 第7上流床固工

主に第7上流床固工に大量に堆積しました

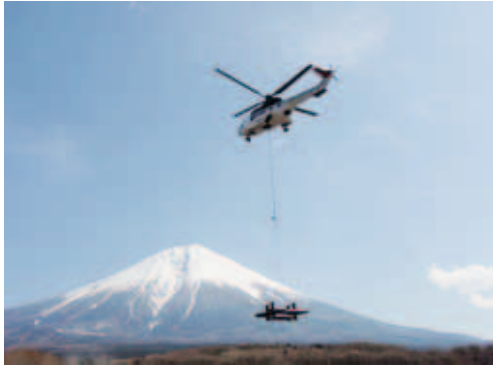
ヘリコプターによる運搬

平成22年3月12日大沢川扇状地内において緊急時の防災対応として、土石流の流れの方向を制御する機能を持った「鋼製牛杵」をヘリコプターで据付する試験施工を行いました。

今回の試験で設置した「鋼製牛杵」は、本体3ブロック（下部2、上部1）と、上流側の重りとなる2つのカウンターウエイトで構成されており、建設機械の立ち入りが困難な現場で、災害発生が予想された際の緊急的措置や災害発生後から本復旧工事までの応急措置としての活用が期待されます。

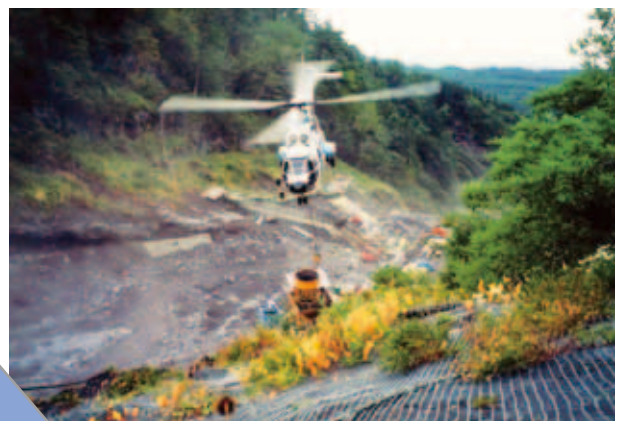
富士山源頭域調査工事

昭和47年の災害を契機として設置された「富士山大沢崩れ協議会」では、不測の土石流を考慮して、遊砂地の拡大・導流堤の配置・樹林帯の設置・砂防指定地の範囲等の検討・扇状地堆積土砂の有効活用を図り、遊砂能力を維持することが必要などの提言がなされました。富士砂防事務所はこの提言を受けて、昭和55年に富士山大沢崩れ扇状地砂防計画を策定するとともに、昭和57年には富士山源頭域調査工事に着手しました。
