クレストゲートの水密ゴム展示

蓮ダムでは、H28・H29年度にクレストゲートの維持修繕工事を実施しました。

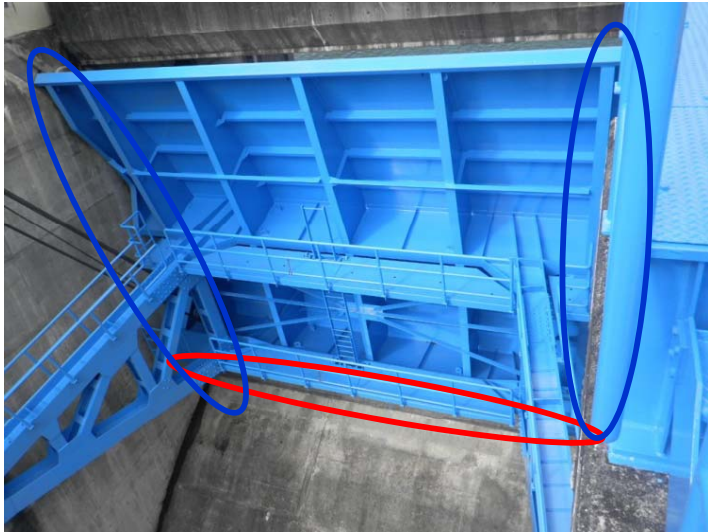
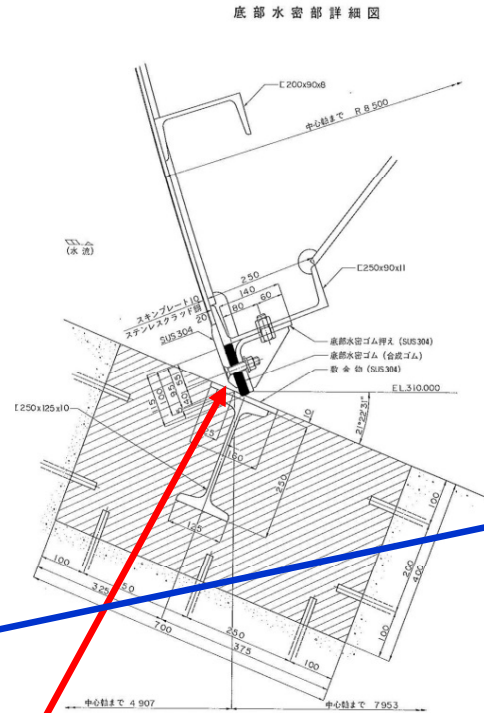
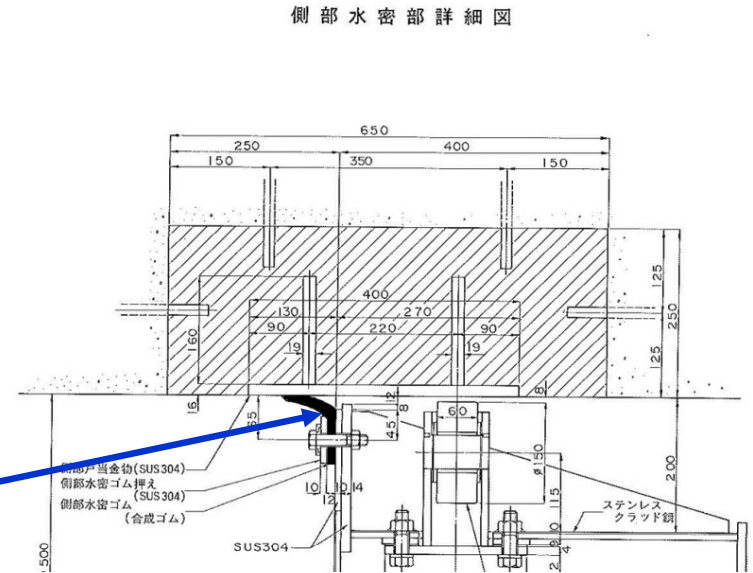
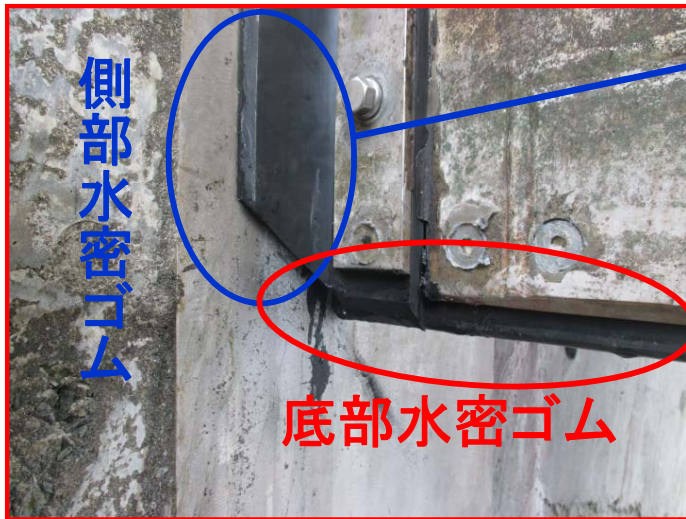
クレストゲートの水密ゴム詳細

ここに展示した水密ゴムは、取り替え時に発生した古い水密ゴムで、底部水密ゴムについては少し変形もしています。

維持修繕工事内容は、塗装工事と水密ゴムの取り替えです。

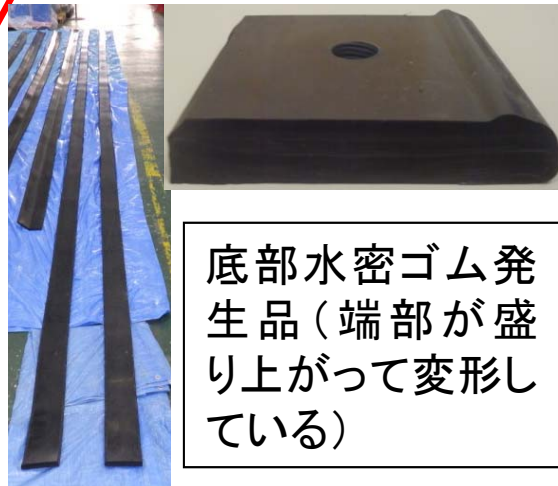
底部水密ゴム (購入品)
115×20×10476 2枚

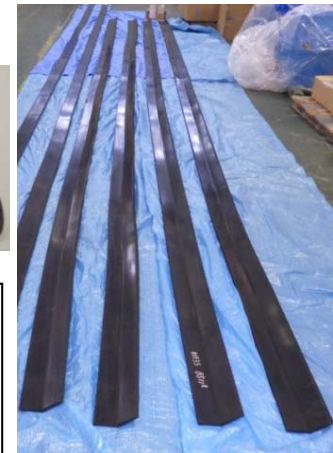
側部水密ゴム (購入品)
140×12×8511 4枚
