美和ダム 三峰川バイパスの試験運用速報 (その3)

美和ダムでは、2007/7/14~7/16 にかけて流域平均で約117mmの降雨を記録し、最大流入量が約166m³/sの出水となりました。三峰川バイパスでは7/15 6時~7/16 17時の約35時間、洪水調節容量を確保するため三峰川バイパスから最大136m³/sの放流を行ないました。

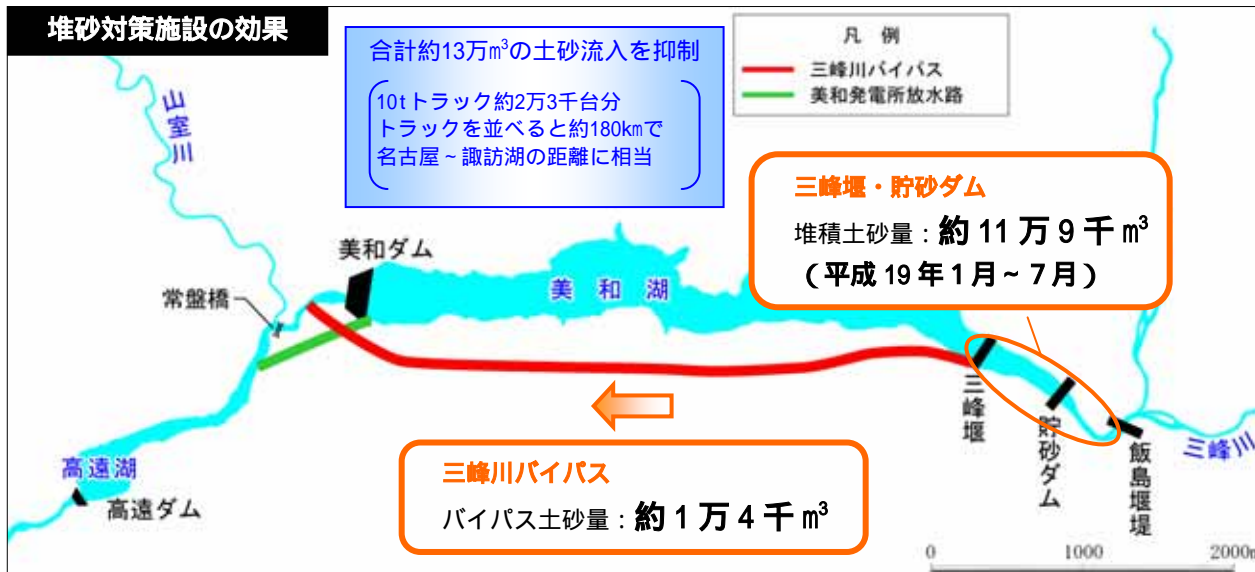
堆砂対策施設により約13万m³の土砂流入を抑制

今回の試験運用では約1万4千m³の土砂量を下流へバイパスしました。さらに、平成19年1月~7月の間に貯砂ダム・三峰堰で砂利や砂など約11万9千m³を捕捉しました。これらの土砂は施設完成以前は美和湖へ流入していたもので、以前に比べ合計で約13万m³の土砂流入を防いだこととなります。

注1) バイパスを通過した土砂量は、各地点で測定したSSデータと流量データから算定しました。
注2) 三峰堰・貯砂ダムの堆砂量は、平成19年1月と7月(出水後)の堆砂測量結果及び砂利採取量から算定しました。

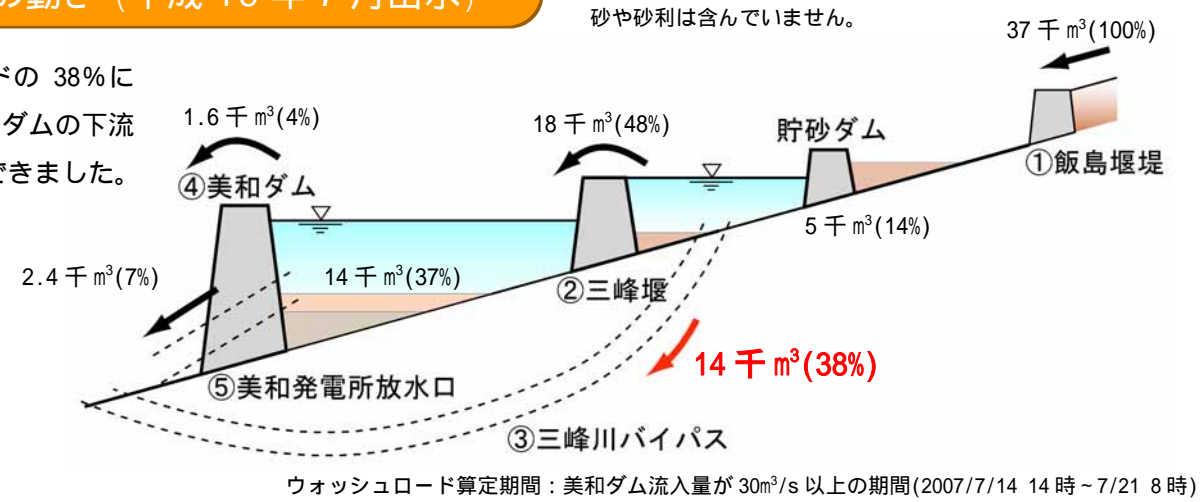
ウォッシュロードの動き (平成19年7月出水)

流入ウォッシュロードの38%にあたる1万4千m³を美和ダムの下流へバイパスすることができました。

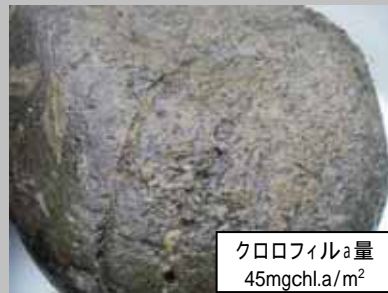
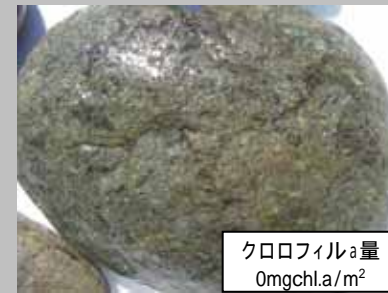
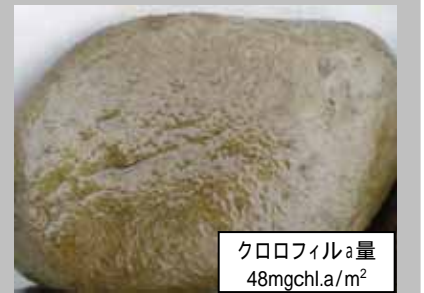
礫表面の付着藻類の状況 (伊那市高遠浄化センター付近、7.6km付近)

今回の出水でも、施設完成以前や昨年7月の洪水と同様に付着藻類の量はほぼ無くなりました。その約3週間後の状況では付着藻類は出水前と同じ程度の量に回復し施設完成以前の洪水と同様の傾向が確認されています。

出水前(5月30日)

出水後(7月24日)

約3週間後(8月7日)

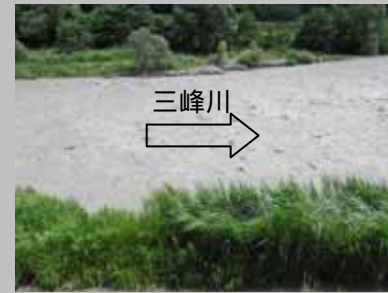
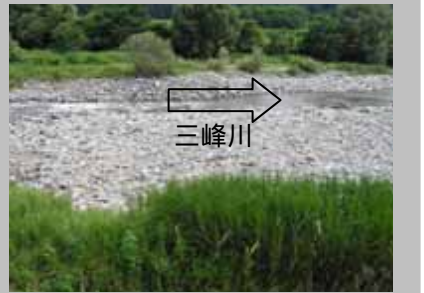
河原の状況 (同上)

川の流れが堤防沿いから真ん中になりました。

出水前(5月30日)

出水中(7月15日)

約3週間後(8月7日)

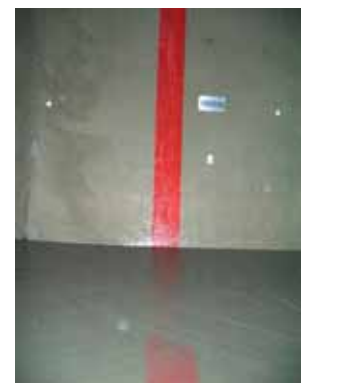
試験運用後の三峰川バイパスは、破損や磨耗の痕跡は認められず、異常はありませんでした。

三峰川バイパス内部の状況 (7月19日)(放流終了直後)
