～ 伊那谷の持続的発展のために ～

国土交通省 中部地方整備局 ^{みぶがわ}三峰川総合開発工事事務所

2015（平成27年度）事業概要

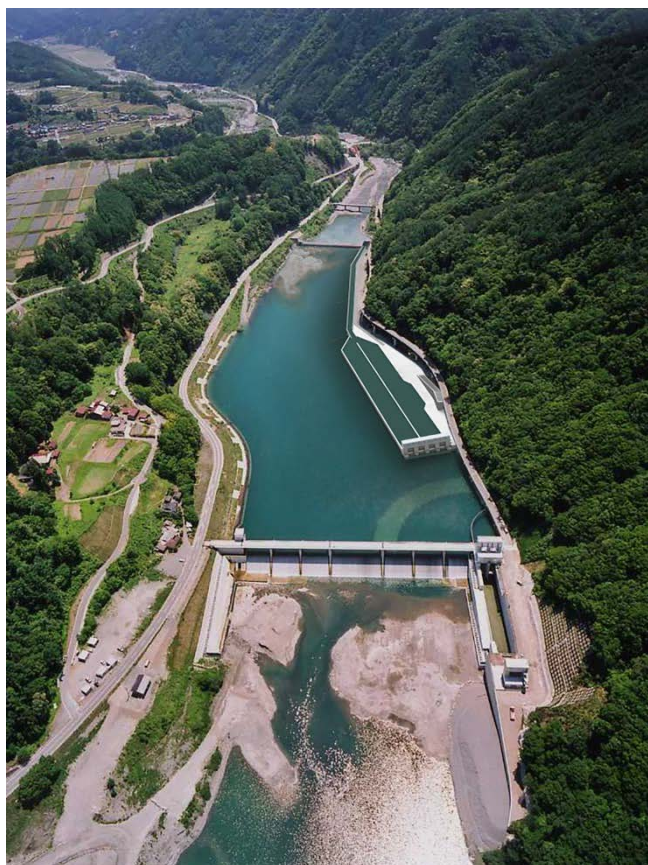
上：湖内堆砂対策施設（完成イメージ）

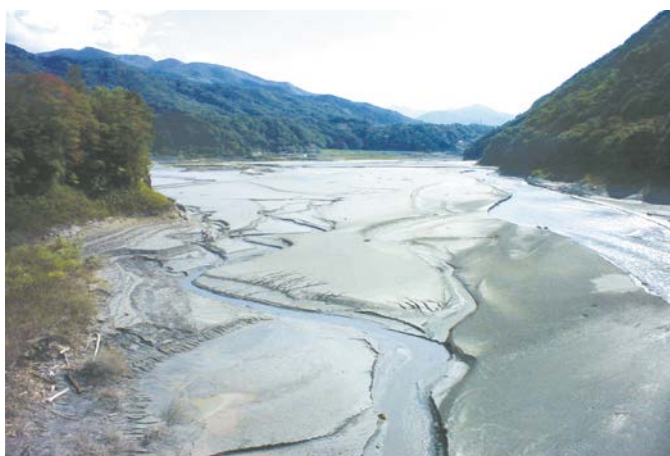
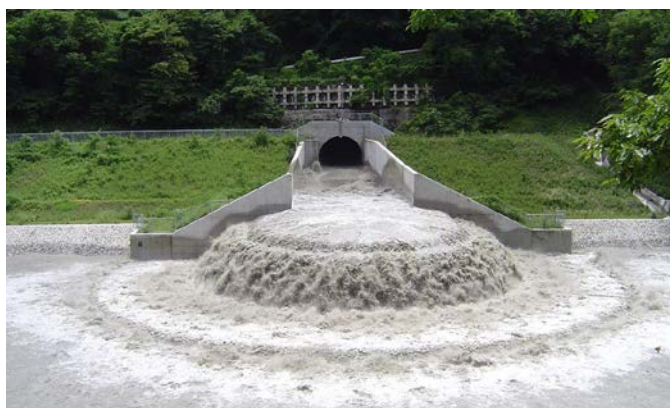
上：美和ダム貯水池堆砂状況（平成11年）
下：土砂バイパストンネル吐口（平成19年）

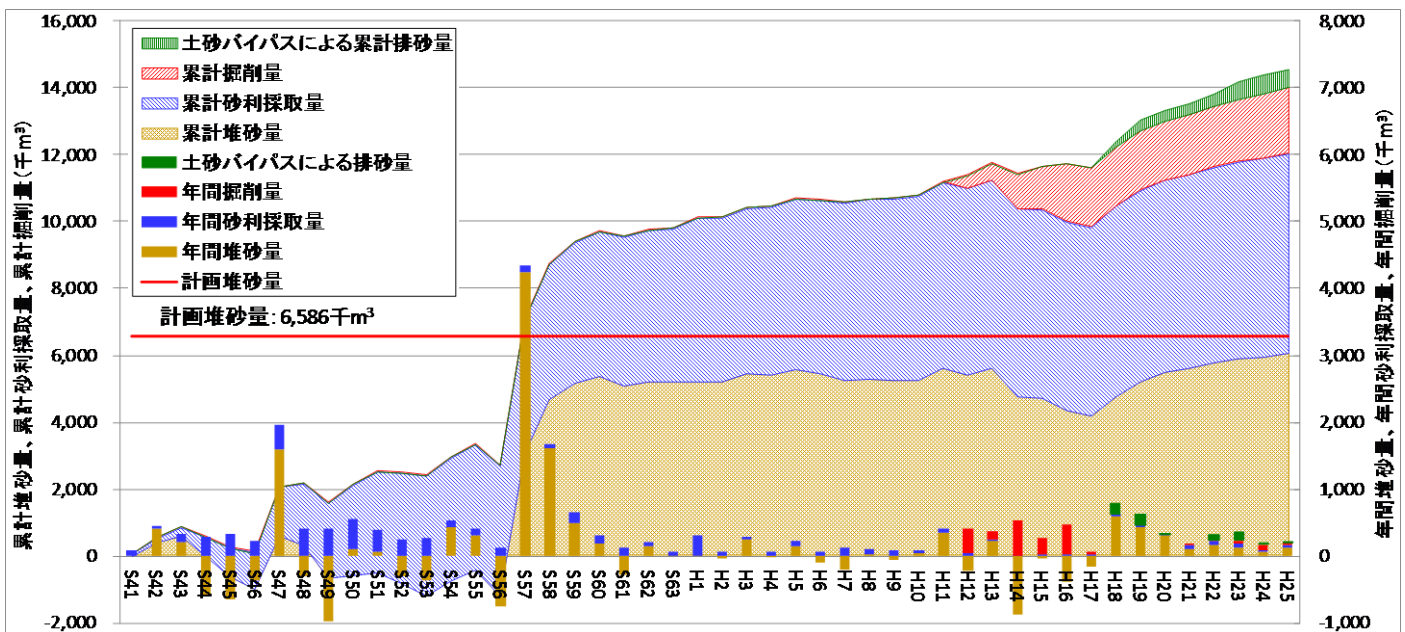
図 2：堆砂の経年変化（昭和 41 年容量改訂後）

図-2（堆砂の経年変化）は、昭和 41 年の貯水池容量配分の見直し以降の貯水池内堆砂状況です。貯水池内の砂利採取や掘削、土砂バイパスにより、現時点では計画堆砂量内に収まっている状況です。

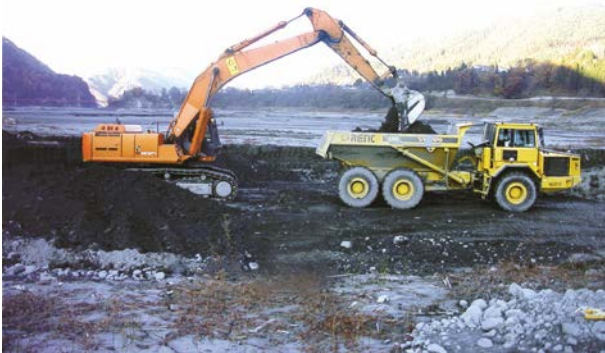
(1) 湖内堆砂掘削（平成 17 年度完成）

美和ダム貯水池の有効容量のうち、約 200 万 m^3 の堆積土砂を掘削しました。掘削土砂は、地域の圃場整備事業など地域の基盤整備に有効活用しています。

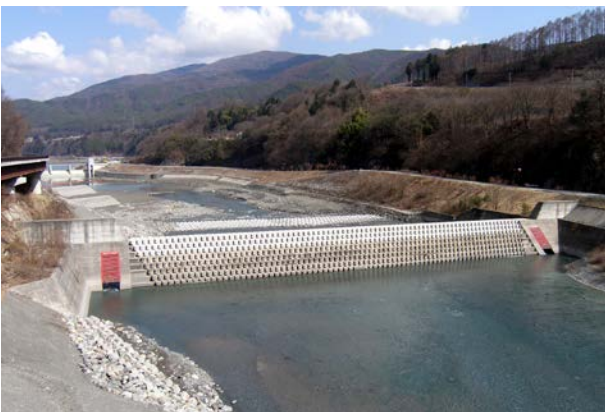
(2) 貯砂ダム（平成 17 年度完成）

洪水とともに流下した粗い土砂を堰き止め（沈降させ）、洪水後に掘削・搬出します。

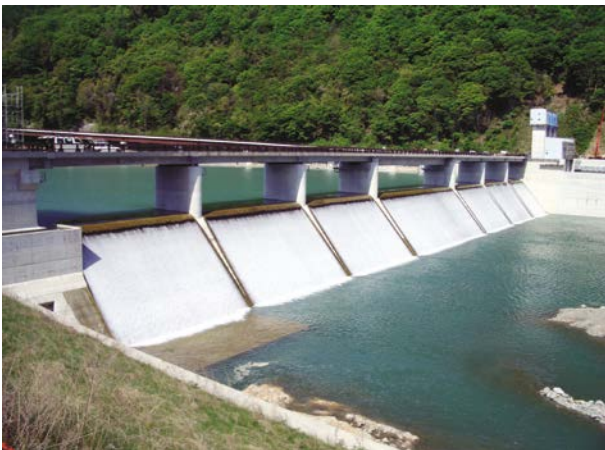
(3) 分派堰（平成 17 年度完成）

貯砂ダムを通過した細かい土砂が混ざった水を堰き止めて、土砂バイパストンネルに導きます。

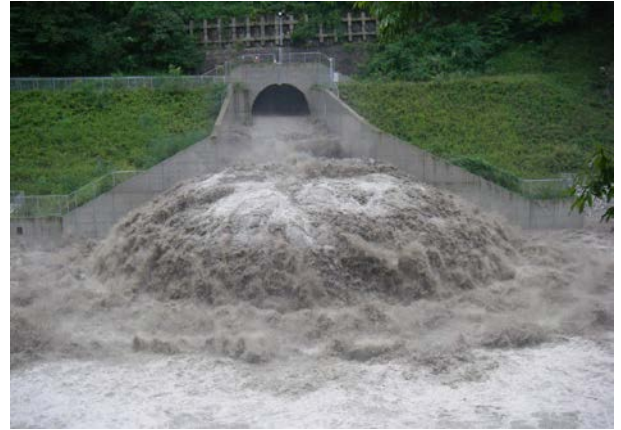
(4) 土砂バイパストンネル（平成 17 年度完成）

ウォッシュロード（細かい土砂で微少なもの）を洪水とともに下流に流し、ダムを迂回させることによってダム湖に堆積しないようにします。

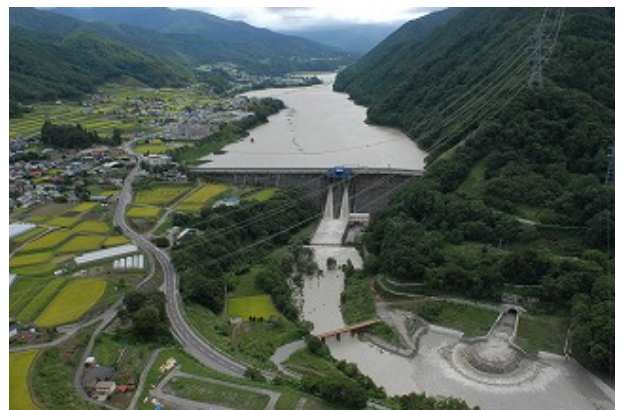
(6) 治水容量の増強（今後実施）

発電容量のうち 280 万 m^3 を治水容量に振替え、洪水調節機能の増強を行います。

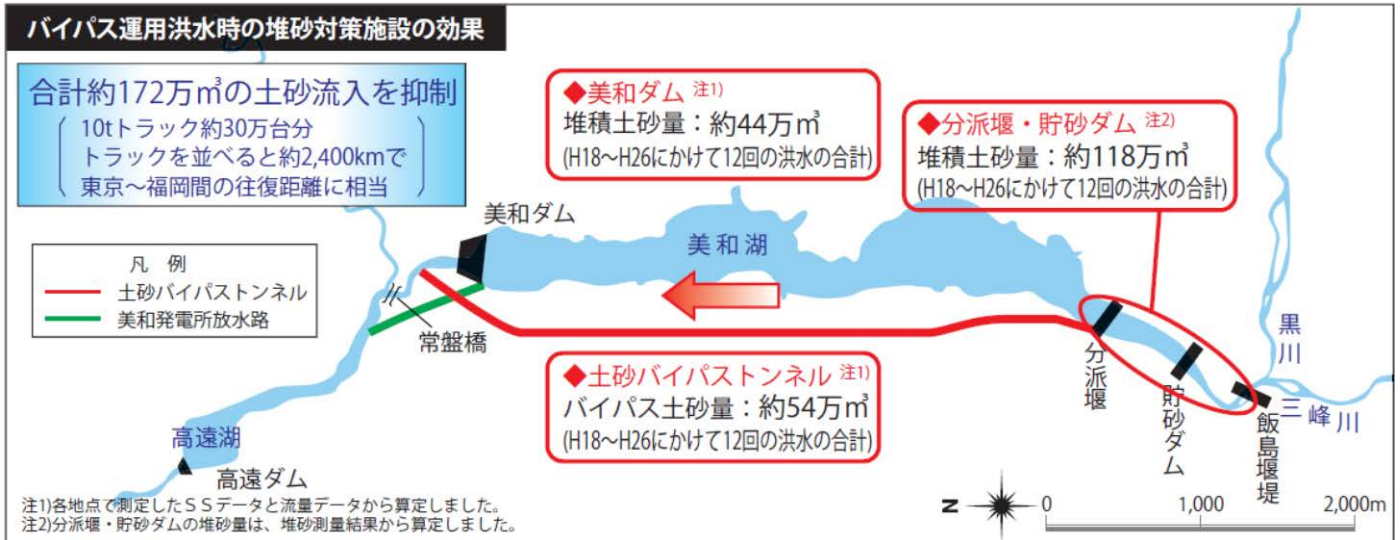
図 6：バイパス運用洪水時の堆砂対策施設の効果

平成 17 年から平成 26 年の間に、のべ 12 回の試験運用を行い、洪水中に貯砂ダムを越えて分派堰へ流入した細かい土砂（ウォッシュロード）約 105 万 m³ のうち、52%にあたる約 54 万 m³ を下流へバイパスしました。さらに分派堰・貯砂ダムで砂りや砂など約 118 万 m³ を捕捉しました。これらの土砂は、施設完成以前は美和ダム貯水池内へ流入していたものですが、以前に比べ約 172 万 m³ の堆砂を防ぐことができました。
