# 美和ダム 三峰川バイパスの試験運用速報（その3）

2006/09/05  
国土交通省中部地方整備局  
三峰川総合開発工事事務所

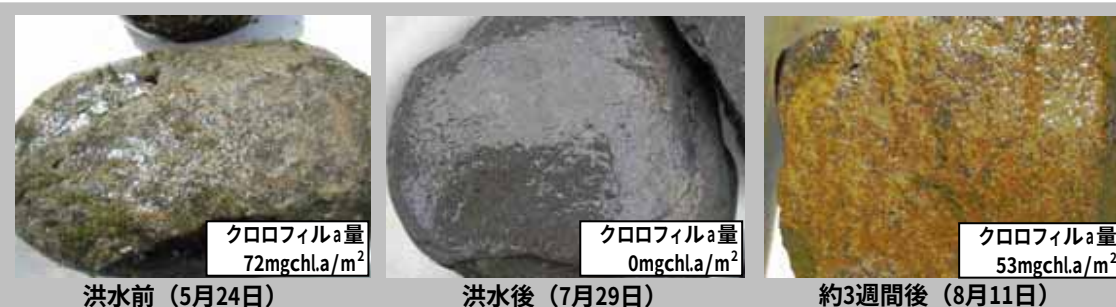
三峰川バイパスの運用時に下流の河川では濁りが一時大きくなります。それが下流の環境に影響を及ぼしていないかを調べるため、洪水後に回復していく過程や、個体数の長期的な変動状況を調査しています。  
今回の洪水でも、施設完成以前の洪水と同様に付着藻類の量はほぼ皆無となりました。その約3週間後の状況では付着藻類は洪水前と同じ程度の量に回復し施設完成以前の洪水と同様の傾向が確認されています。

○礫表面の付着藻類の状況  
(伊那市高遠浄化センター付近、7.6km付近)

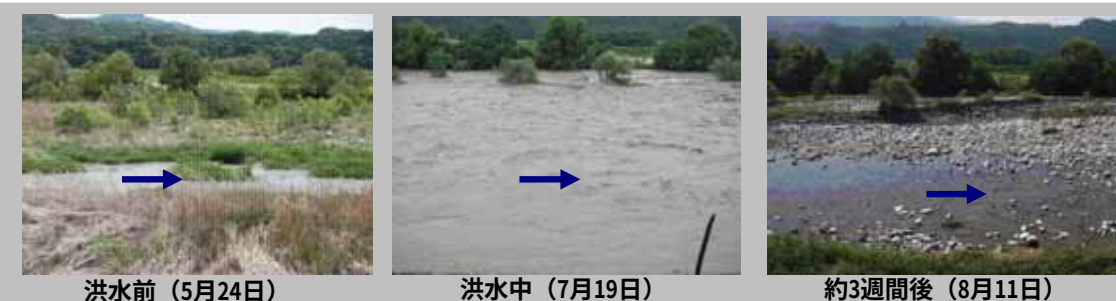
○河原の状況  
(同上)

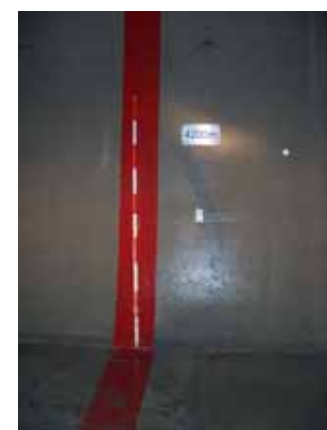
試験運用後に、三峰堰・トンネル内部・吐口部及び三峰堰に変位、変形は認められませんでした。  
三峰川バイパス内に、破損や磨耗の痕跡は認められませんでした。また、ゲートについても摩耗は確認されませんでした。

三峰川バイパス内部の状況  
(7月20日) (放流終了直後)

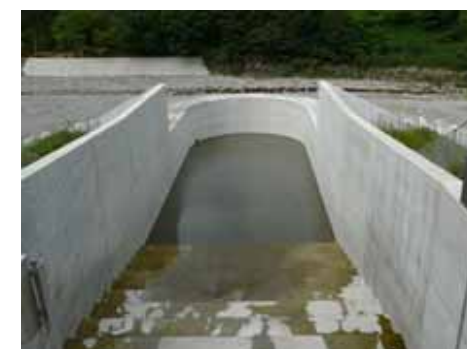
三峰川バイパス出口の状況  
(8月17日) (放流後約1ヶ月)

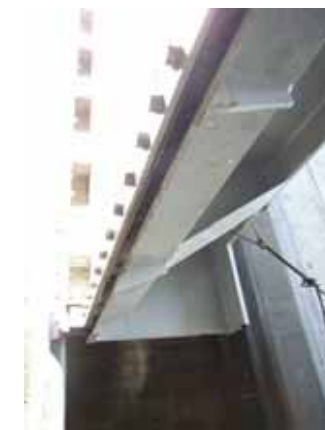
バイパス主ゲートの状況  
(8月20日) (放流後約1ヶ月)
