美和ダム再開発恒久堆砂対策事業の概要説明

天竜川の特徴は、水とともに多量の土砂が流出することにあります。支川の三峰川に位置する美和ダムでも昭和34年完成以降、平成14年までの間に約2千万 m^3 もの土砂が堆積しました。そのうち砂利採取により約500万 m^3 が掘削され、美和ダム再開発事業の掘削により約200万 m^3 を除去し、有効容量を保持しています。三峰川総合開発工事事務所では、美和ダムで全国の直轄ダムで初めての土砂流入を抑制する恒久堆砂対策に取り組んでおり、その中心となる三峰川バイパス及び三峰堰が平成17年5月に完成し、試験運用を行なっています。

平成19年7月出水における 美和ダム「三峰川バイパスの試験運用」

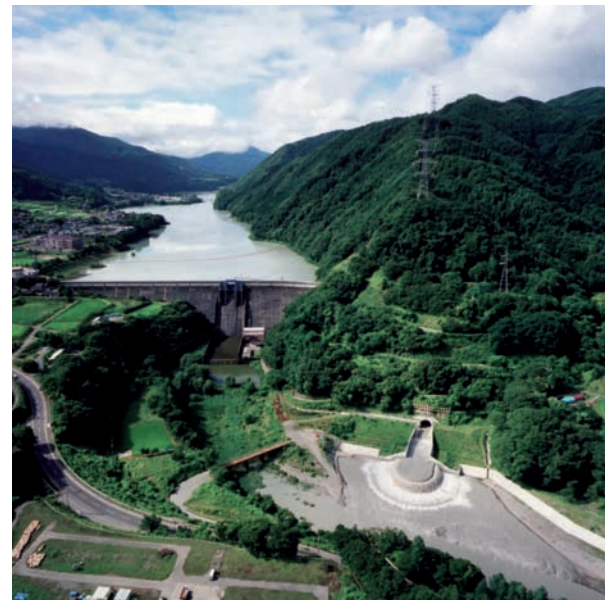
三峰堰と長谷湖(7月16日撮影)

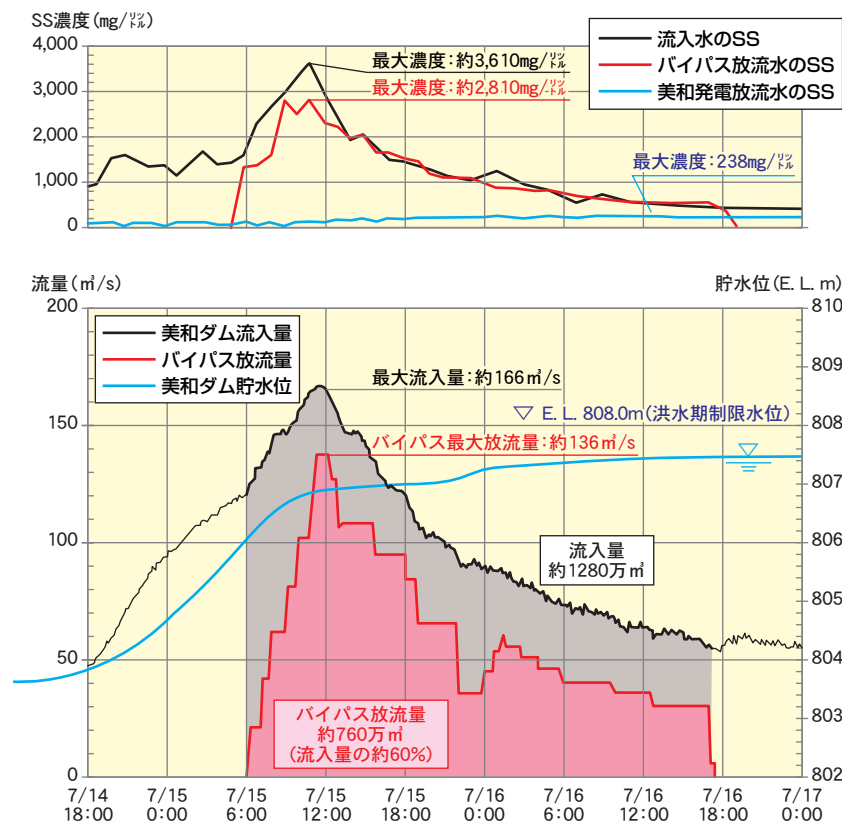
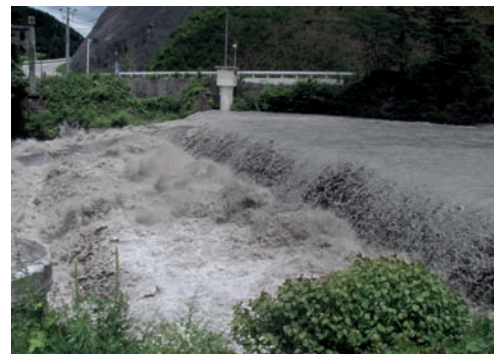
流量と濃度の時間変化

今回の出水では、流入量が約120m³/sを超えてから約60m³/sを切るまでの時間で三峰川バイパスを試験運用し、三峰川バイパスからの放流量・濁度(SS)の時間変化は、左の図のとおりです。
三峰川バイパス放流期間中、ダムへの流入量約1280万m³のうち、三峰川バイパスにより約760万m³を放流し、上流域からの濁水の約60%を下流へバイパスしました。
バイパス放流水のSS(最大2,810mg/l)は、上流域からの流入水のSS(最大3,610mg/l)とほぼ同じ濃度でした。

上流域からの濁水のうち約60%を下流へバイパス

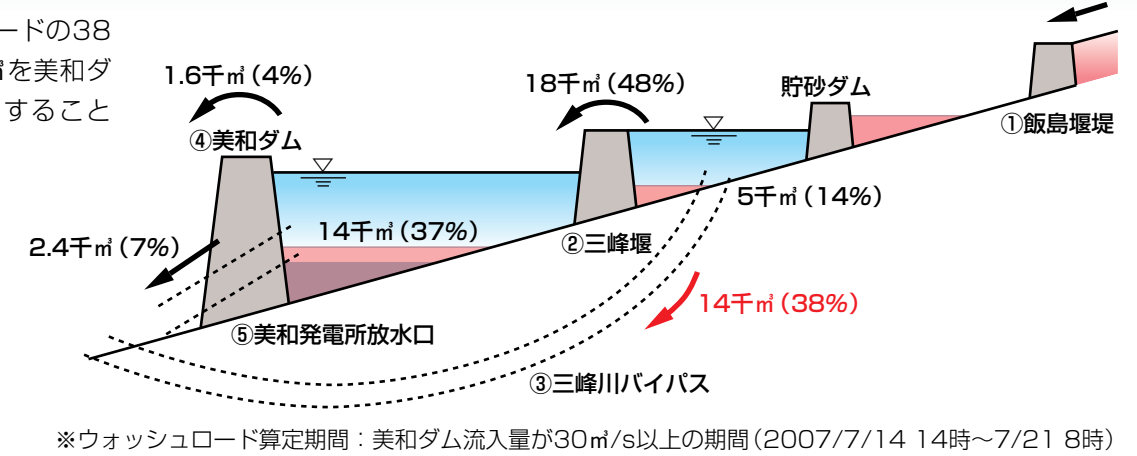
ウォッシュロードの動き (平成19年7月出水)

※砂や砂利は含んでいません。37千m³(100%)

流入ウォッシュロードの38%にあたる1万4千m³を美和ダムの下流へバイパスすることができました。

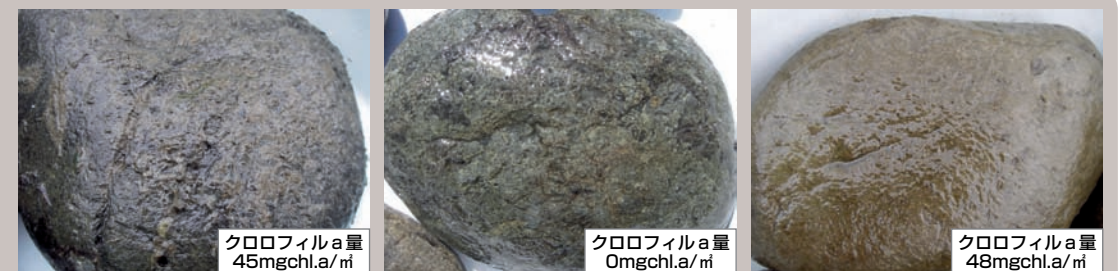
○礫表面の付着藻類の状況

(伊那市高遠浄化センター付近、7.6km付近)

出水前(5月30日)

出水後(7月24日)

約3週間後(8月7日)

三峰川バイパスの運用時に下流の河川では濁りが一時大きくなります。それが下流の環境に影響を及ぼしていないかを調べるため、出水後に回復していく過程を調査しています。
今回の出水でも、施設完成以前、昨年7月の洪水と同様に付着藻類の量はほぼ無くなりました。その約3週間後の状況では付着藻類は出水前と同じ程度の量に回復し、施設完成以前の洪水と同様の傾向が確認されています。

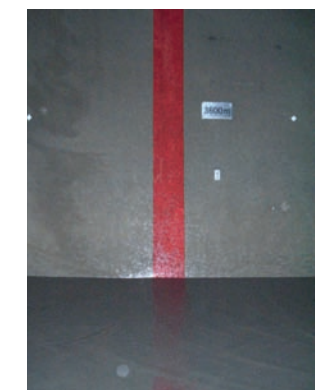
試験運用後の三峰川バイパスは、破損や磨耗の痕跡は認められず、異常はありませんでした。

三峰川バイパス内部の状況(7月19日)(放流終了直後)
