美和ダム再開発恒久堆砂対策事業の概要説明

平成19年9月洪水における 美和ダム「三峰川バイパスの試験運用」

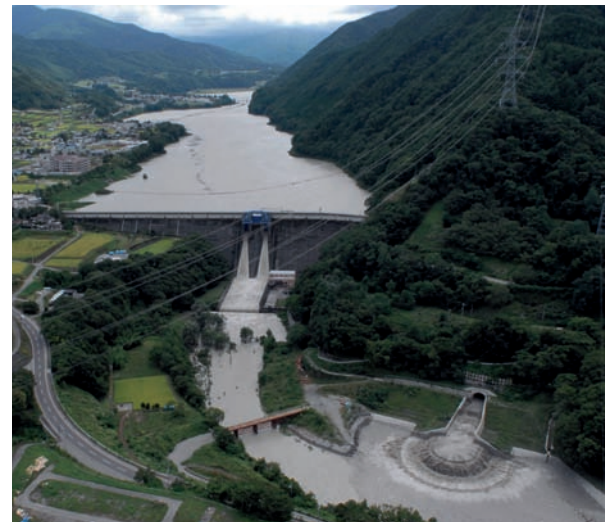
美和ダムと三峰川バイパス吐口(9月7日撮影)

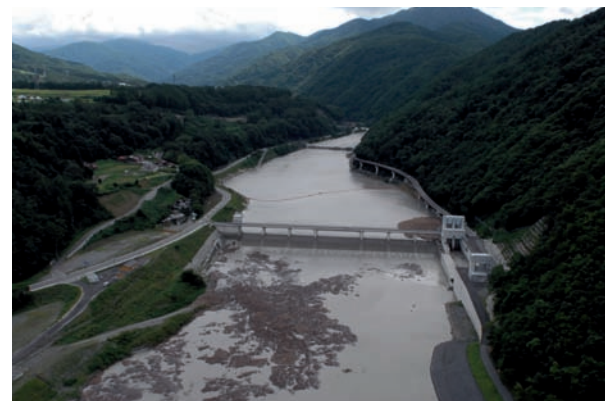
三峰堰と長谷湖(9月7日撮影)

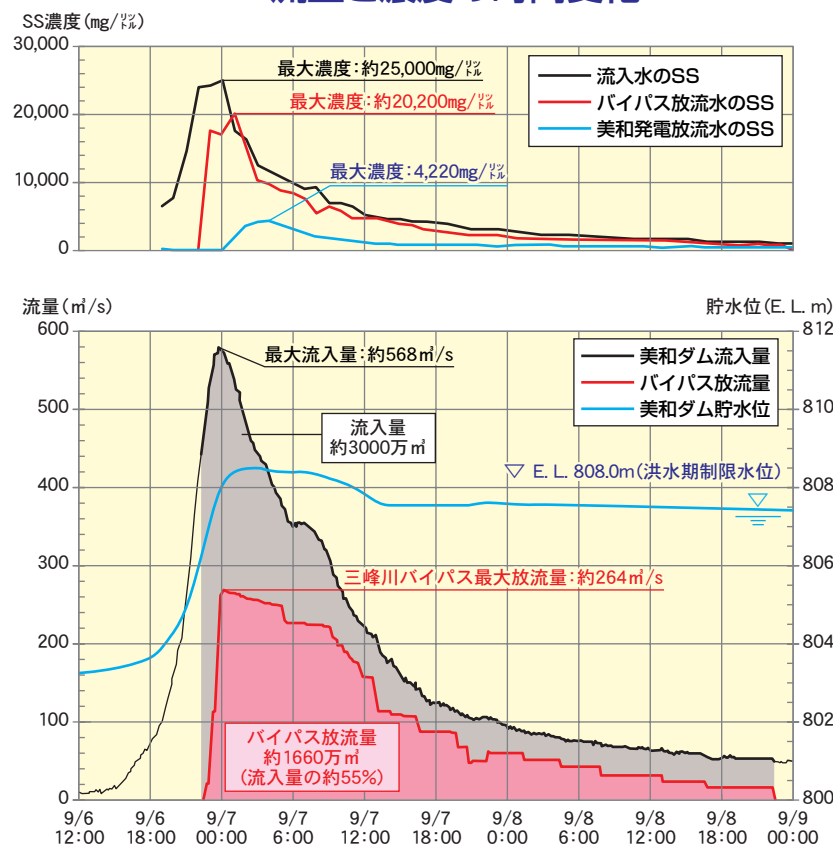
流量と濃度の時間変化

今回の洪水では、流入量が約450m³/sを超えてから約50m³/sを切るまでの時間で三峰川バイパスを試験運用し、三峰川バイパスからの放流量・濁度(SS)の時間変化は、左の図のとおりです。

三峰川バイパス放流期間中、ダムへの流入量約3000万m³のうち、三峰川バイパスにより約1660万m³を放流し、上流域からの濁水の約55%を下流へバイパスしました。

バイパス放流水のSS(最大20,200mg/l)は、上流域からの流入水のSS(最大25,000mg/l)とほぼ同じ濃度でした。

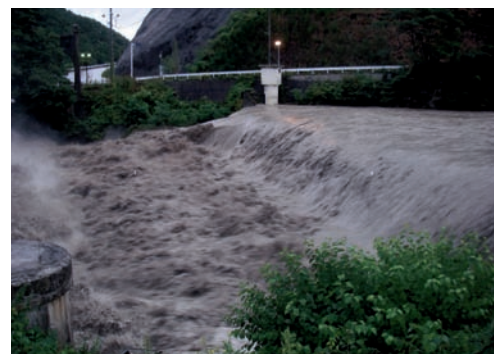
飯島堰堤(流入部の状況)

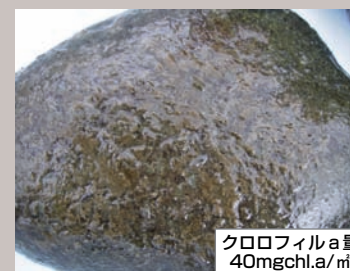
洪水前(9月6日)

クロロフィルa量
40mgchl.a/m³

今回の洪水でも、施設完成以前、昨年7月や今年7月の洪水と同様に付着藻類の量はほぼ無くなりました。その約3週間後の状況では付着藻類は洪水前と同様に回復し、施設完成以前の洪水と同様の傾向が確認されています。

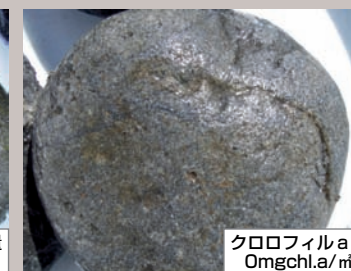
洪水後(9月18日)

クロロフィルa量
0mgchl.a/m³

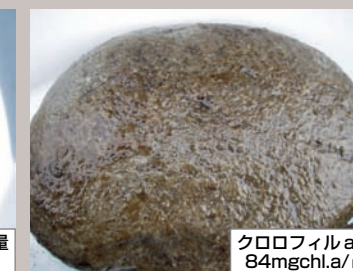
約3週間後(10月2日)

クロロフィルa量
84mgchl.a/m³

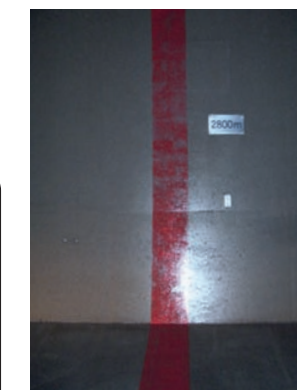
試験運用後の三峰川バイパスは、破損や磨耗の痕跡は認められず、異常はありませんでした。

三峰川バイパス内部の状況(9月10日)(放流終了直後)
