美和ダム再開発恒久堆砂対策事業の概要

美和ダム「恒久堆砂対策施設」モニタリング調査結果

平成18年度、平成19年度

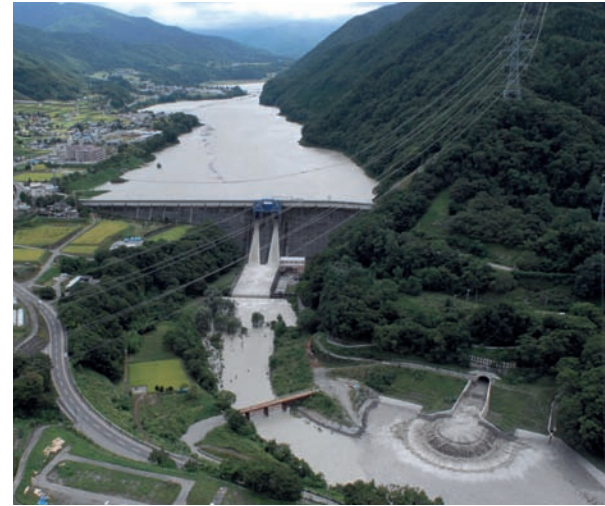
美和ダムと三峰川バイパス出口 (平成19年9月7日撮影)

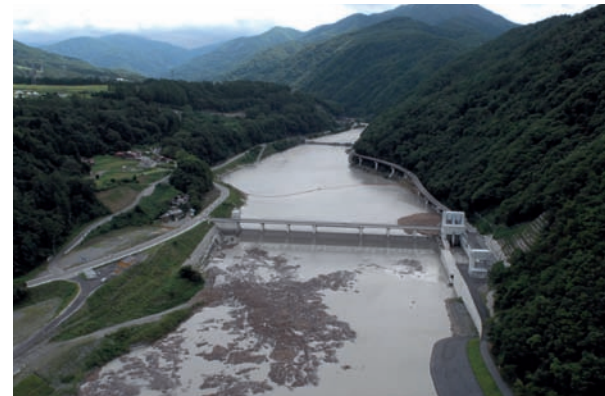
三峰堰と長谷湖 (平成19年9月7日撮影)

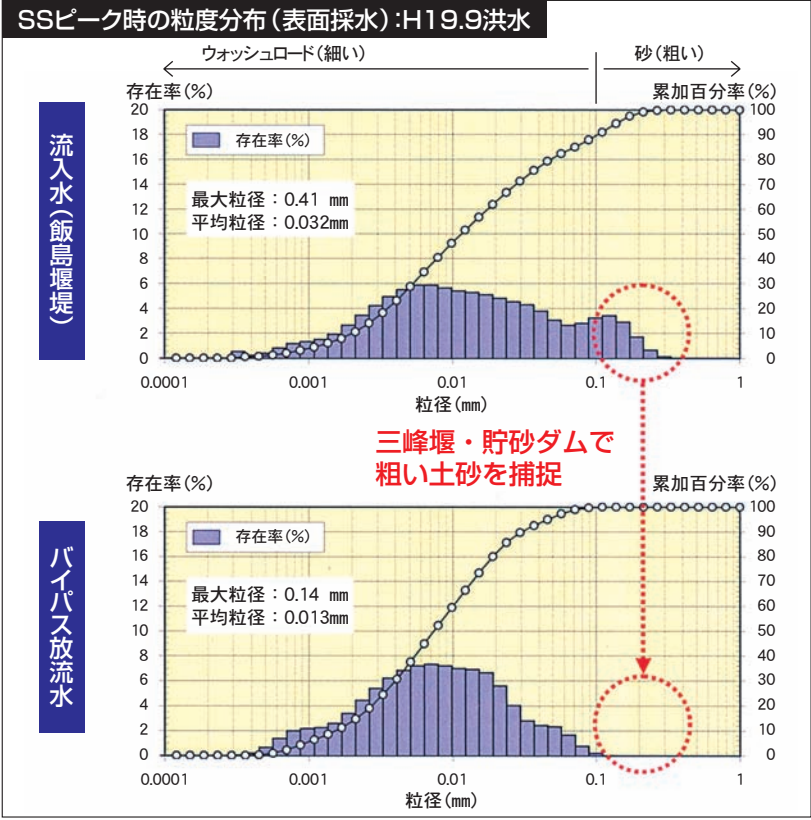
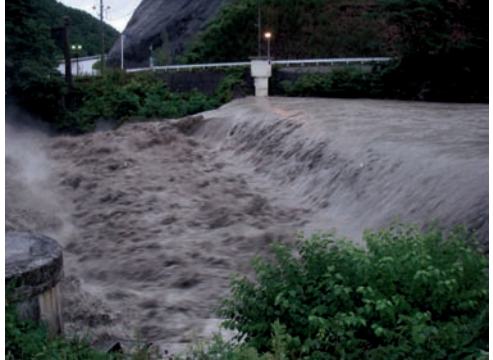
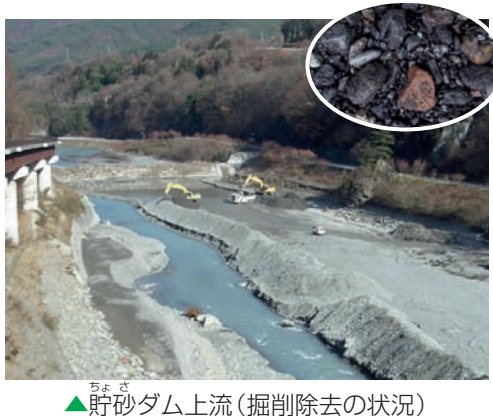
三峰堰・貯砂ダムで52万m³の粗い土砂を捕捉しました

三峰堰・貯砂ダムにより、2年間で約52万m³の土砂を捕捉しました。試験運用でのバイパス放流水の粒度分析を行った結果、バイパス放流水には掃流砂・浮遊砂は含まれておらず、三峰堰・貯砂ダムにより掃流砂・浮遊砂などの粗い土砂を捕捉していました。捕捉された土砂は、非洪水期に砂利採取により掘削除去しています。

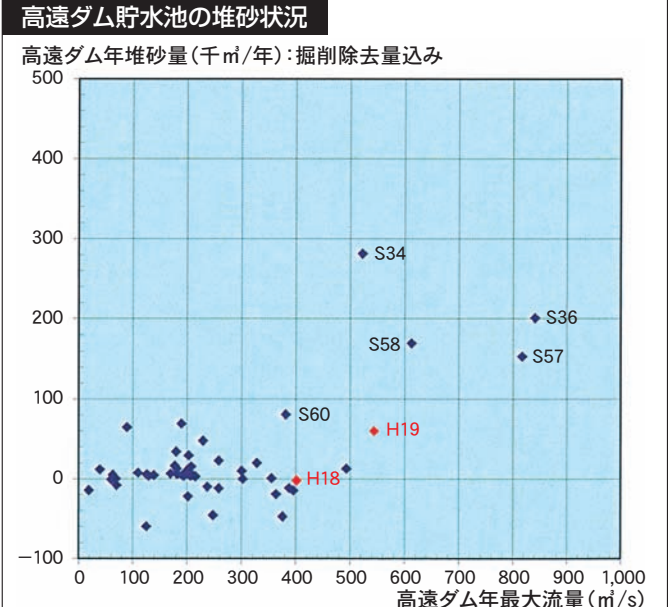
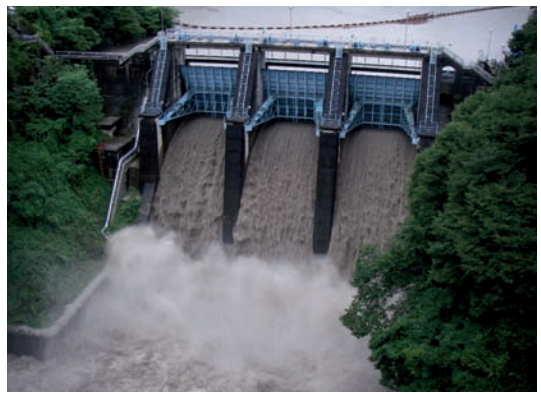
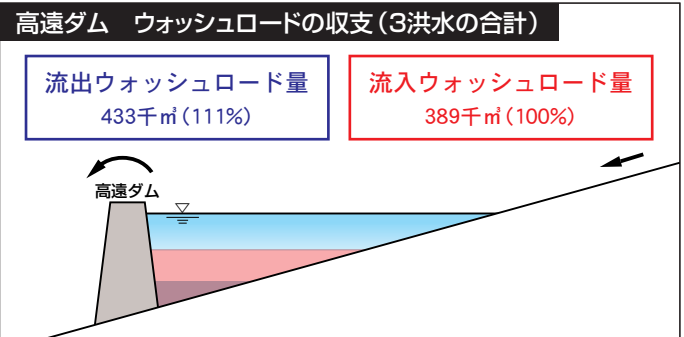
下流の高遠ダムの堆砂は変化ありませんでした

試験運用時の高遠ダムのウォッシュロード収支はダムから出て行く量が入ってくる量より大きく堆積量が減少する傾向でした。高遠ダムの年間の堆積量はバイパスの運用前後で差が見られず、高遠ダム堆砂への影響は小さいことを確認しました。

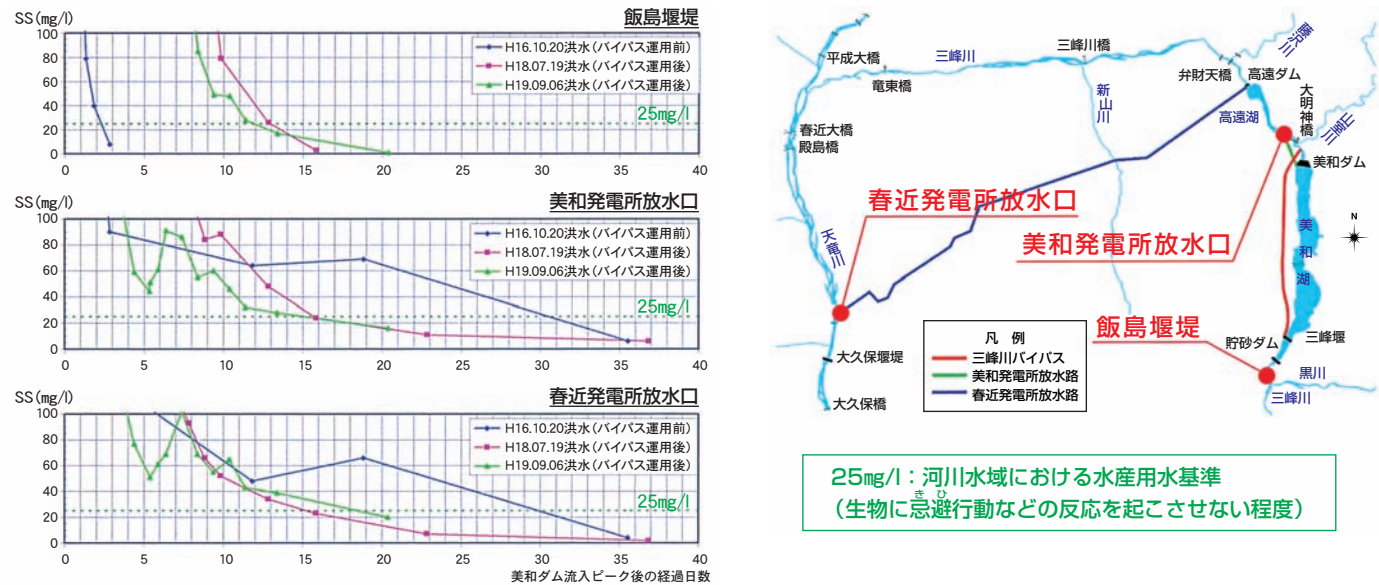
下流河川の濁りに変化は見られませんでした

バイパス運用後における下流河川への濁りの変化を確認するため、美和ダムから取水が行われている美和発電所の放流水及び、高遠ダムから取水が行われている春近発電所の放流水（天竜川へ放水）について、洪水後の濁りの経過を調査しました。

バイパス運用前の洪水として平成16年10月洪水と比較した結果、平成18年7月洪水、平成19年9月洪水は洪水規模が平成16年10月洪水よりも大きく、濁りの大きい水が飯島堰堤より美和ダムへ流入しましたが、美和発電所の放流水や春近発電所の放流水の濁りに変化はみられず、下流河川の濁りに影響を与えていないことを確認しています。

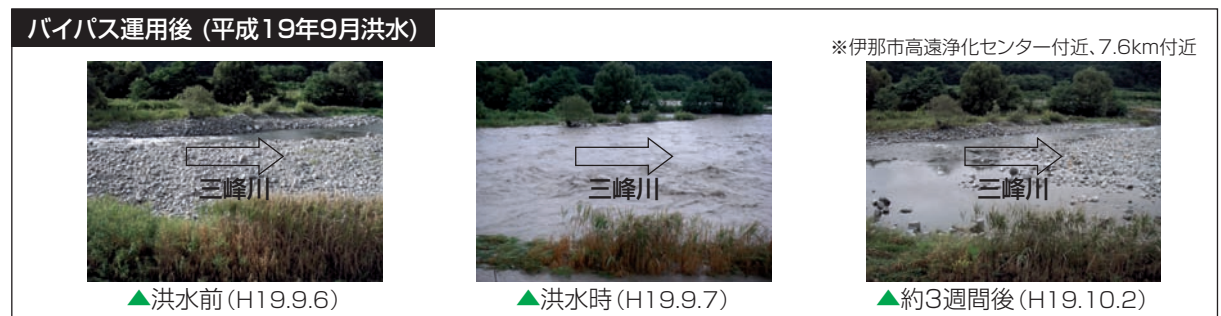
ウォッシュロードの堆積状況

洪水により、水の流れ・植生に変化はありましたが、ウォッシュロードの堆積は確認されませんでした。洪水時に多量のウォッシュロードがバイパスされたことによる下流河川への影響は認められませんでした。

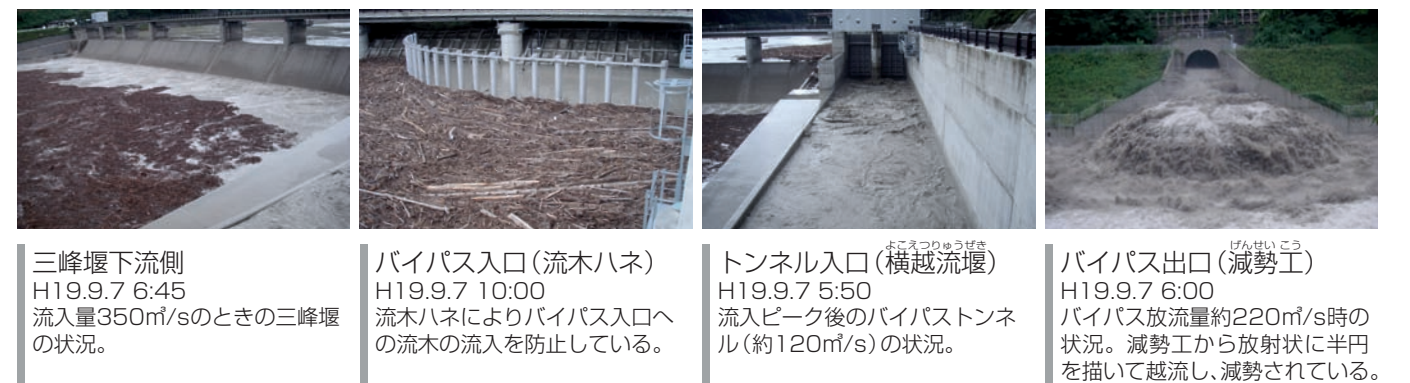
洪水時における各施設の状況

試験運用時、流量・水位などの観測データ精度の確認、流木ハネの流木流入防止及びバイパスの出口で放流水の勢いを弱めること等、施設の機能を検証した結果、各施設が計画通りに機能していました。平成19年9月洪水では、最大で三峰川バイパス計画最大放流量300m³/sの約90%にあたる264m³/sを放流しましたが、施設に異常は見られませんでした。

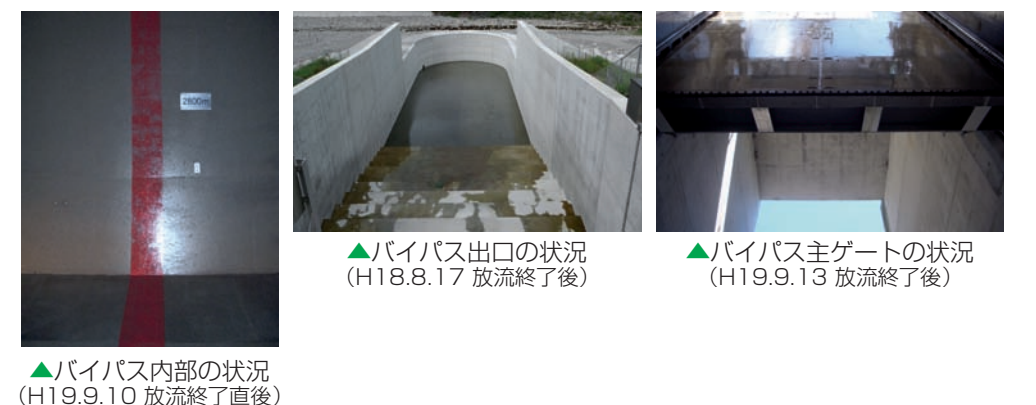
施設に異常はありませんでした

試験運用後に、三峰堰・バイパス内部・出口に変位、変形は認められませんでした。
三峰川バイパス内に、破損や磨耗は認められませんでした。また、ゲートについても磨耗は確認されませんでした。

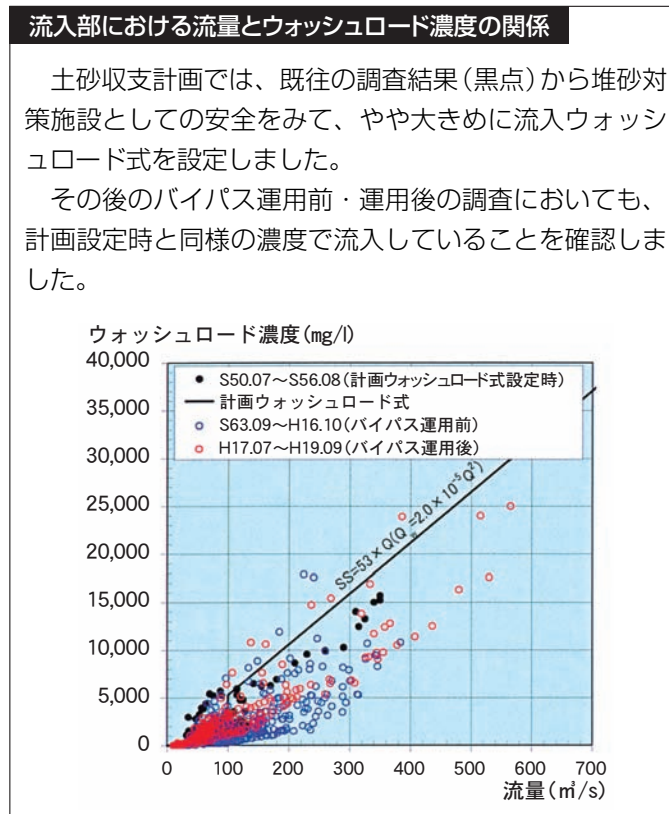
流入ウォッシュロード量は計画の範囲内でした

試験運用中の流量とウォッシュロードの濃度の関係、年最大流量と年間の流入ウォッシュロード総量の関係は、基本計画の想定範囲内でした。

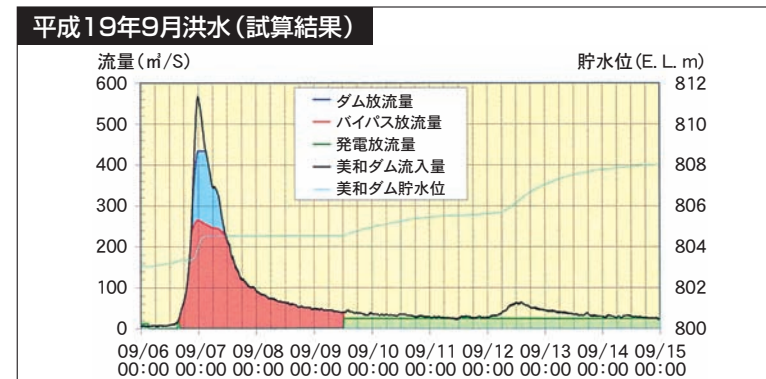
基本計画による運用

洪水名	三峰堰越流(千m³)	バイパス(千m³)	合計(千m³)	排砂率
H18.7洪水	34	236	270	87%
H19.7出水	4	27	31	87%
H19.9洪水	163	223	386	58%
合計	201	486	687	71%
