梅ヶ島 山の声

～ 梅ヶ島出張所通信 ～

「工事だより」平成25年度 安倍川水系管内砂防施設改修工事

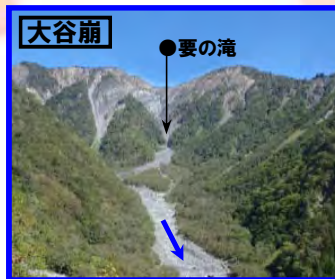
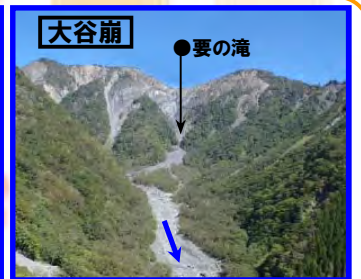
「大谷崩」を交差法(下図)または平行法(右図)で立体視(3D)してみてください。明治の文豪「幸田露伴」の次女「幸田文」の『崩れ』にある「無惨であり、近づきたい畏怖があり、しかもいうにいわれぬ悲愁感が沈殿していた…」を少しでも感じて頂けたら幸いです。「要の滝」下流に大量の崩壊土砂の堆積が確認できます。

↑ 平行法で、できるだけ遠くを見て、左右の「要の滝」と「●」に焦点を合わせると、立体視できます。

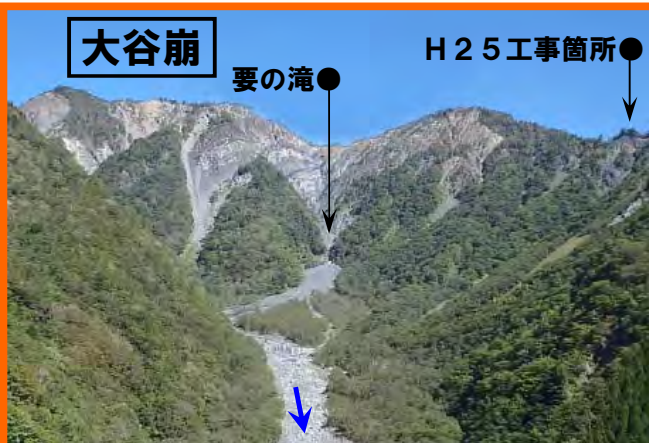
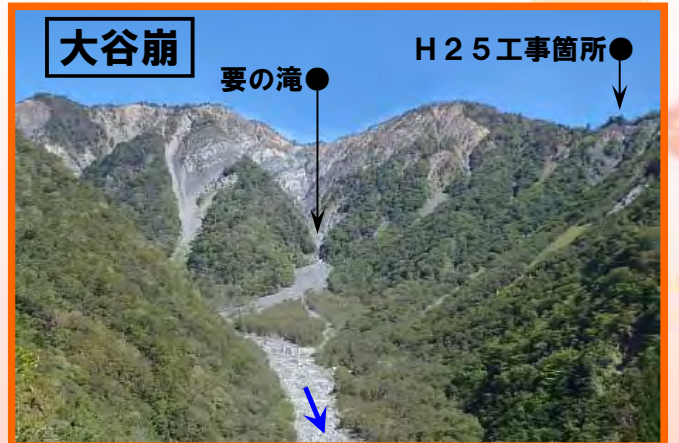
↑ 交差法で(目を寄せて、右目で左画像を、左目で右画像を)見て下さい。写真との中央付近に立たた「人差し指」を見て、ぼんやりと見える3枚の写真の中央に焦点を合わせると、立体視しやすいです。(気分が悪くならないよう注意下さい)

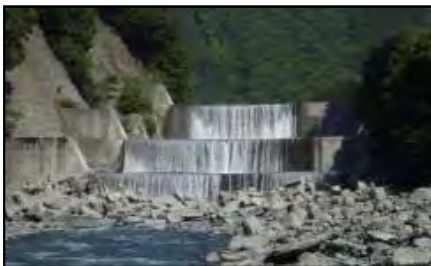
大河内砂防堰堤

砂防堰堤諸元		大河内堰堤	金山堰堤	孫佐島堰堤
工事期間	着手	昭和13年5月	昭和26年4月	昭和30年9月
	完成	昭和26年3月	昭和31年1月	昭和57年3月
本 堤	高さ	17.0m	17.0m	12.0m
第1副堤	高さ	7.0m	11.0m	8.7m
第2副堤	高さ	6.0m	5.0m	6.0m
第3副堤	高さ	—	—	4.5m

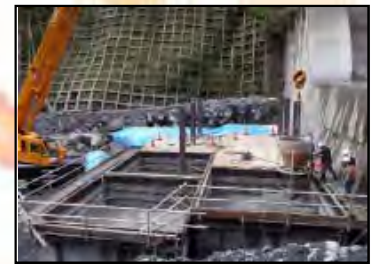
大型護床ブロック施工状況

そこで本工事は、金山砂防堰堤、大河内砂防堰堤の2箇所を対象に、空洞部の充填や、大型護床ブロック(現場打:90～130t/個)を設置し、堰堤下流河床の安定を図ります。
