梅ヶ島 山の声

～ 梅ヶ島出張所通信 ～

「工事だより」(平成27年度 安倍川水系大谷山腹法面工事)

「工事だより」(平成27年度 安倍川水系梅ヶ島出張所管内整備工事)

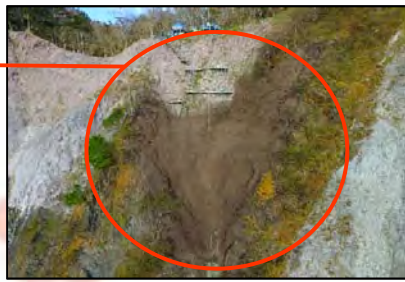
本年度施工箇所

本工事は日本三大崩れの一つである大谷崩の崩壊を止める為に、特殊モルタル吹付工、ロープネット工を行っています。施工箇所は標高1650m付近の斜面で気象も変化しやすい中、命綱に文字通り命を預けて作業を行っています。その為、毎日の命綱、ロリツプ、安全帯の点検等の墜落転落防止対策、また急な気象変化への対応として雷報知器の携行、インターネットが通じない為本社との情報共有体制の構築等を行い、無事に作業を進めてきました。

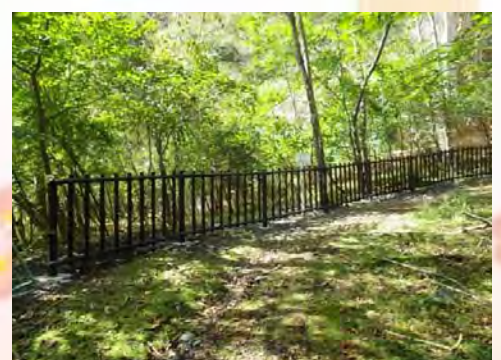
本谷砂防堰堤(扇の要)の立入防止柵

本工事は梅ヶ島出張所管内での年間を通じての維持補修工事です。砂防施設等の維持管理を目的に除草工事や補修工事などを行います。右の写真は大谷崩への登山ルートにある本谷砂防堰堤への立入防止柵を設置したものです。登山道入口から資機材を全て人力で運搬して設置を行いました。大変苦勞しましたが、梅ヶ島の豊かな自然が疲れを忘れさせてくれます。

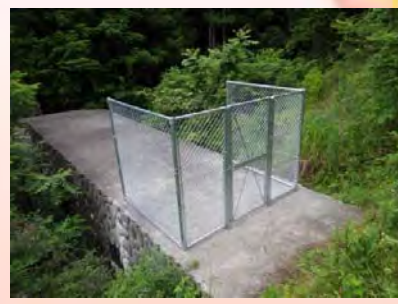
中尾沢砂防堰堤の立入防止柵

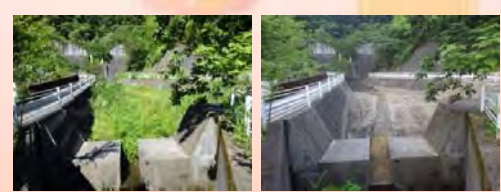
カニ沢砂防堰堤の堆積土除去

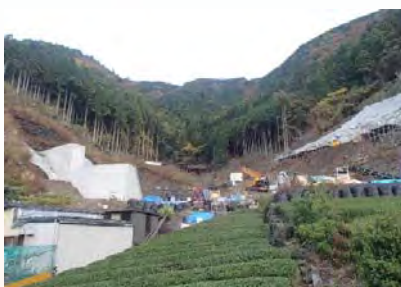
現在の状況

本工事の対象流域である有東木沢では、昭和57年8月に土石流災害が発生しており、納屋の全壊や茶畑やワサビ田への土砂流入といった被害が発生しています。被災後には復旧工事が実施され、安倍川本川までの流路工は整備されましたが、杉の木沢の上流域は荒廃が進んでおり、不安定土砂が堆積し、土石流発生の危険性が高くなっているため、砂防堰堤を設け、人家への土石流の直撃を防ぎ、流出土砂を補足するものです。現在は、左岸法面を安定させる工事を行っています。

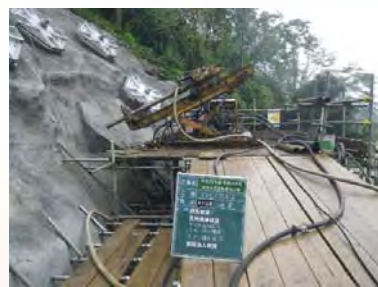
左岸法面工事

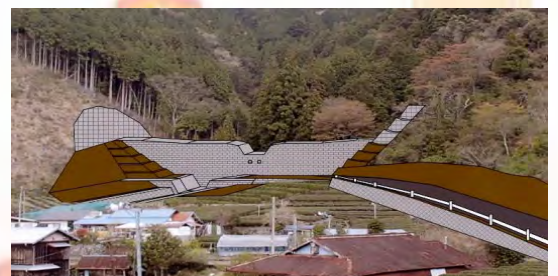
完成予想図
