国道通行規制情報【第5報】

国道1号BP上り線 しみず おきつあずまちょう 清水区興津東町 本復旧工事のお知らせ

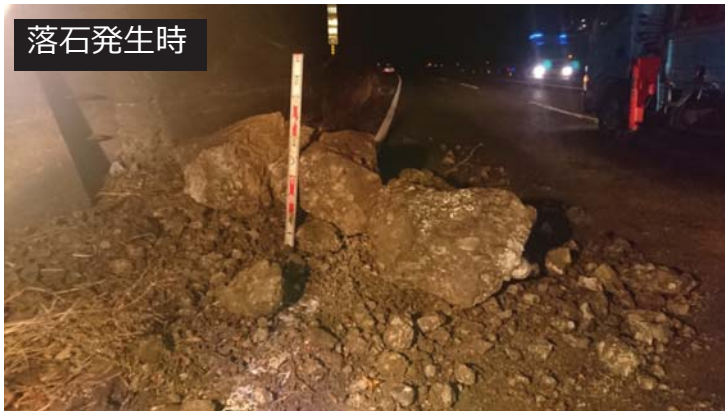
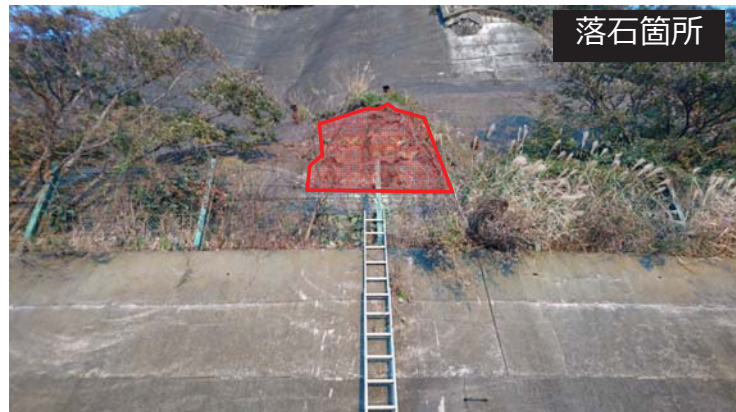
○落石箇所との状況と原因

◆原因

落石箇所は岩盤露頭部であり、岩体が気候(気温の変化や雨など)による風化により徐々に脆弱化し、落石に至ったものと推定される。

- ・今後の落石の発生源となりうる不安定な岩塊を除去。
- ・モルタルを吹き付けて、岩盤部の風化を防止。

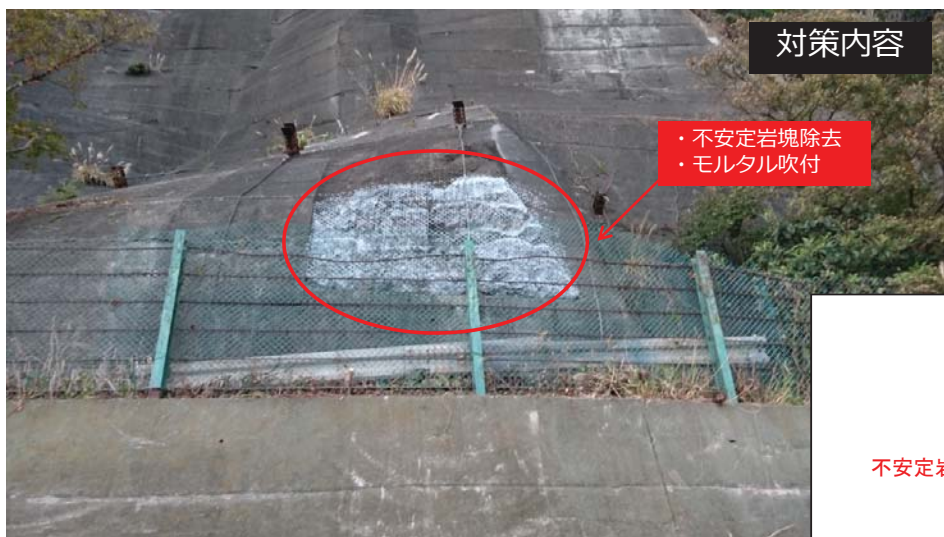
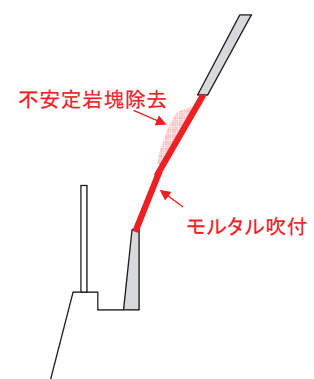
○落石箇所の対策内容

断面図 (イメージ)

◆対策
