国道1号吉野町西交差点改良が完成

～右左折レーンの整備により交通事故減少に期待！～

国道1号吉野町西交差点の整備内容

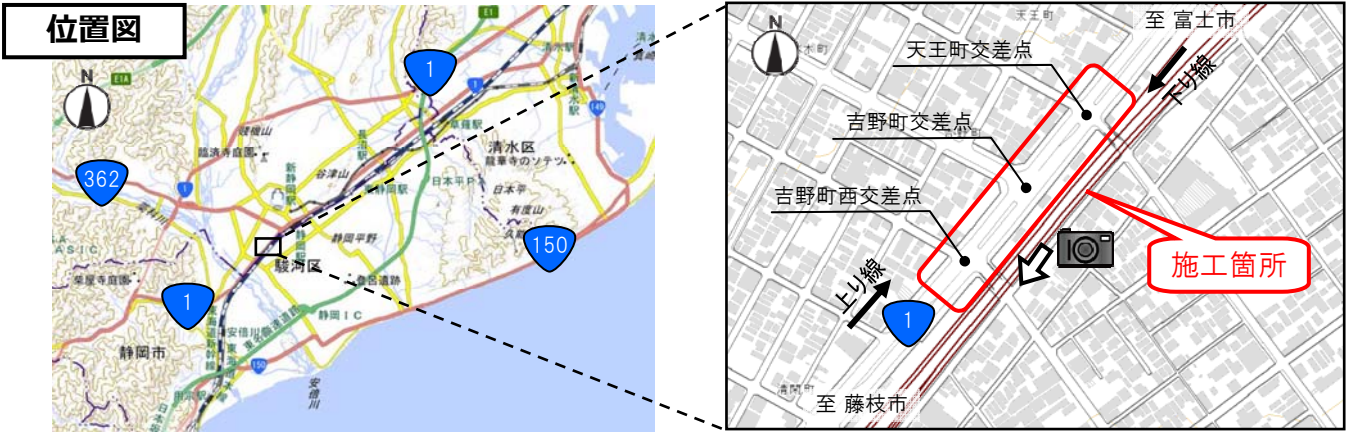
- (1) 下り左折レーンの新設（110m）
- (2) 上り右折レーンの延伸（現況30mから50mに延伸）
- (3) 路面標示の追加

国道1号「吉野町西交差点」は、静岡市の市街地に位置し、交差点間隔が狭いうえ南東方向へ右左折可能な交差点が当該交差点のみとなるため、交通が集中し、下り左折時の二輪車巻き込み事故や追突事故が多発しておりました。

このため、下り左折レーンの新設や上り右折レーンを延伸する事故対策工事を行い、このたび完了しますのでお知らせいたします。

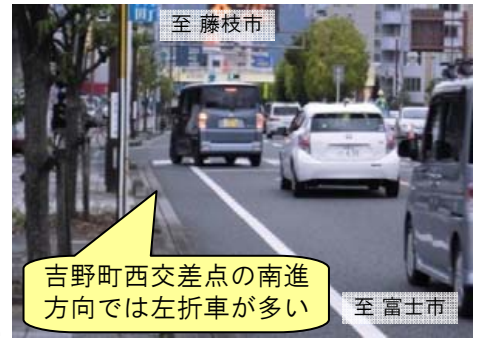
＜現況写真（整備前）＞

これまでの課題

- ・ 下り左折時の二輪車巻き込み事故
- ・ 下り左折待ち車両への追突事故
- ・ 上り右折待ち車両への追突事故
