寒さの中にも早春の息吹が感じられるところとなりました。  
 今月のカモシカ通信は、現在上村で工事中の「平成24年度 天流川水系ツベタ沢砂防堰堤工事用道路工事」の状況と御池山クレーターの話題について紹介します。

本工事は昨年7月より工事を開始し8ヶ月が経過しました。現在の状況は工事用道路の橋梁部の施工を行っています。工事用道路の河川横断部にある旧橋梁を取壊し新しい橋を造るため、現在掘削および仮設の作業を行っています。

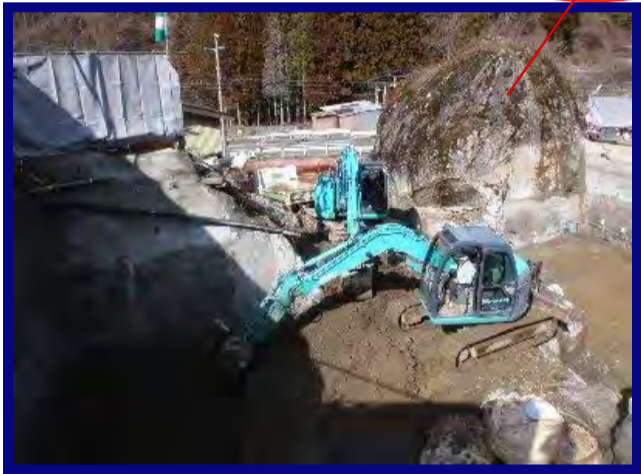
## 掘削作業状況

橋の掘削は地元の生活道路の確保と近隣の住宅に影響を及ぼさないよう、掘削斜面に鉄筋を組みモルタル吹付けを行い、その後ロックボルトで斜面を一体化とする工法で作業を進めています。

巨石

施工箇所には推定2,500tほどの巨石がひつつくように鎮座しています。安全を確保するため掘削斜面と巨石の挙動をセンサーで監視し、安全を確認しながら作業を進めています。

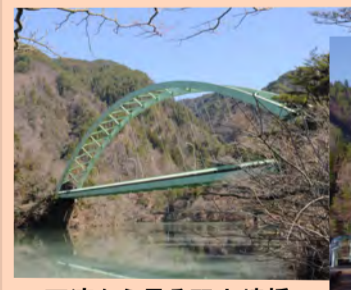
### ◎NO.13 羽衣崎橋(はごろもざきばし) 所在地:天龍村平岡～長島

下流から見る羽衣崎橋

平岡ダムのダム湖にあるニールセンローゼ形式の橋です。
