# 大西山崩壊地

山が動いた

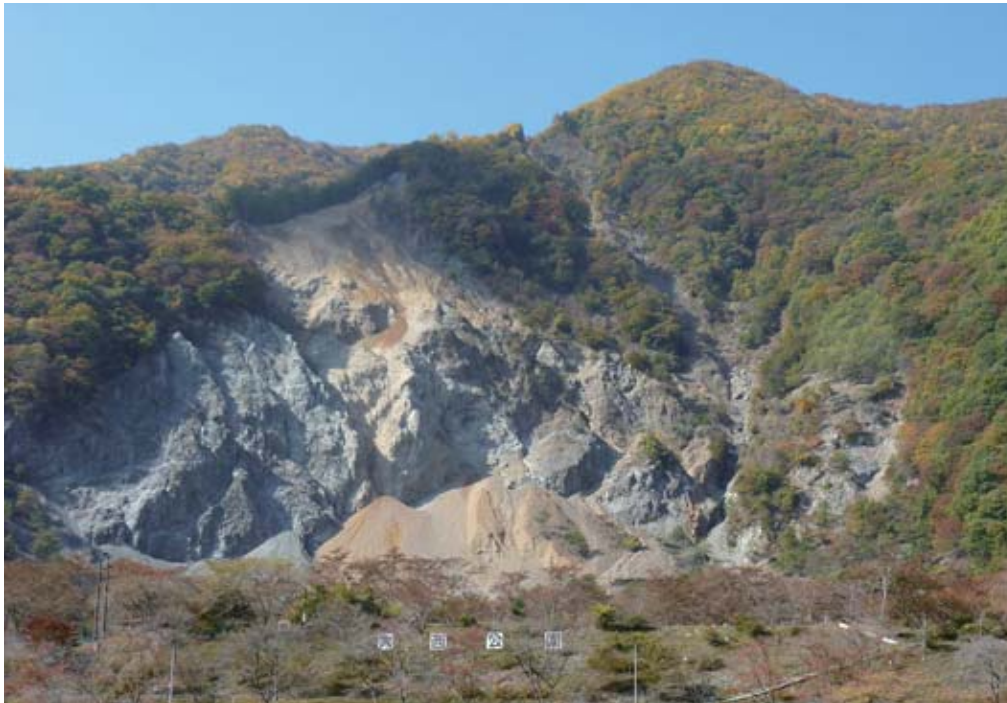
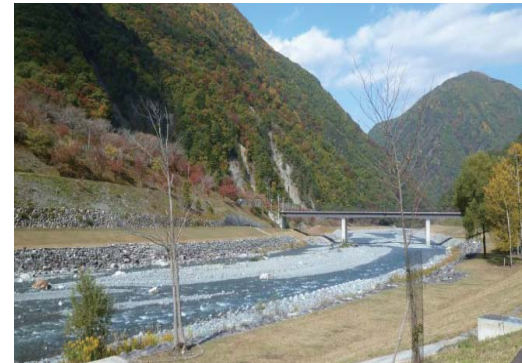
大西山の崩土が小渋川を堰き止め、一時はダム化した。40分後、土砂が決壊し、その濁流により多くの家屋や人が流されていった。

1961(昭和36)年6月23日から降り続いた未曾有の豪雨により、伊那谷全域に被害をもたらせた三六災害が発生した。大鹿村では6月29日に、小渋川沿いにある大西山が大崩壊した。崩壊は高さ450m、幅500m、厚さ15mに渡り、大量の石や土砂が小渋川の堤防よりもはるかに高い山津波となって対岸の家屋に押し寄せた。濁流によって約30万㎡の宅地や田畑が消失し、家屋40戸が流され、42名の命が奪われた。

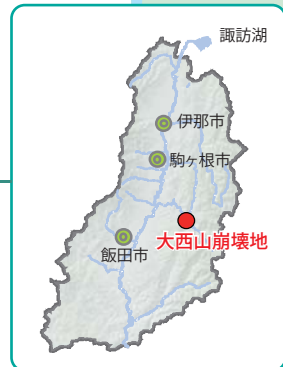
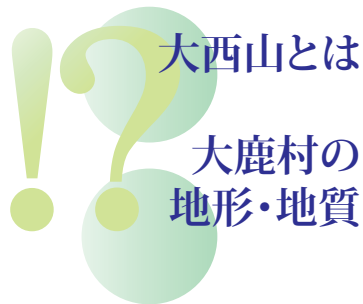
大西山とは

長野県下伊那郡大鹿村と豊丘村の境にある山。標高1,741m。天竜川水系の小渋川と青木川の合流点付近に位置している。

大鹿村は南北に中央構造線が通っている。

中央構造線の西側一帯の岩石はもろくて崩れやすい鹿塩マイロナイトで、大崩壊をひきおこす。集落のある東側一帯ははく離しやすい結晶片岩で地すべりの多発地帯であった。
