豊川自然再生事業

豊川の自然再生

豊川下流環境の変遷

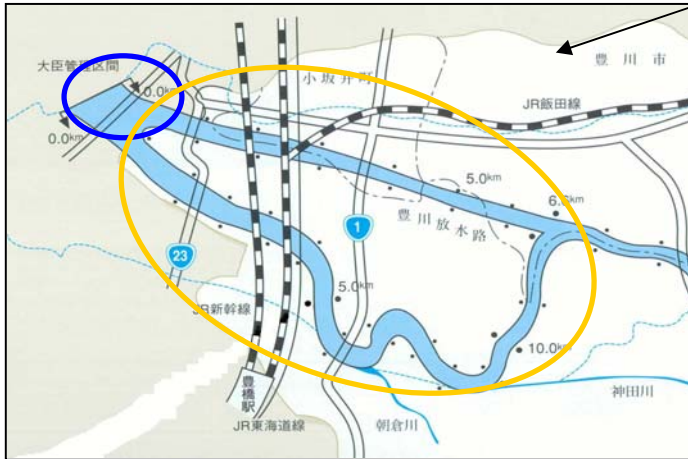
昭和23年

広大な湿地環境

ヨシ原

宅地

干潟

豊川下流域は、河川整備等による治水安全度の向上に伴い、宅地化の進行や道路整備の進捗など、土地利用の高度化が進み、かつて豊川下流域の堤内地にあった氾濫原や湿田等の湿地環境が減少しています。

河川域においても、護岸整備や砂利採取等により、水際の湿地環境であるヨシ原・砂州が減少し、河口付近に広大に広がっていた干潟は一部を残すのみとなっており、豊川が本来有していた多様な生物の生息環境が減少しています。

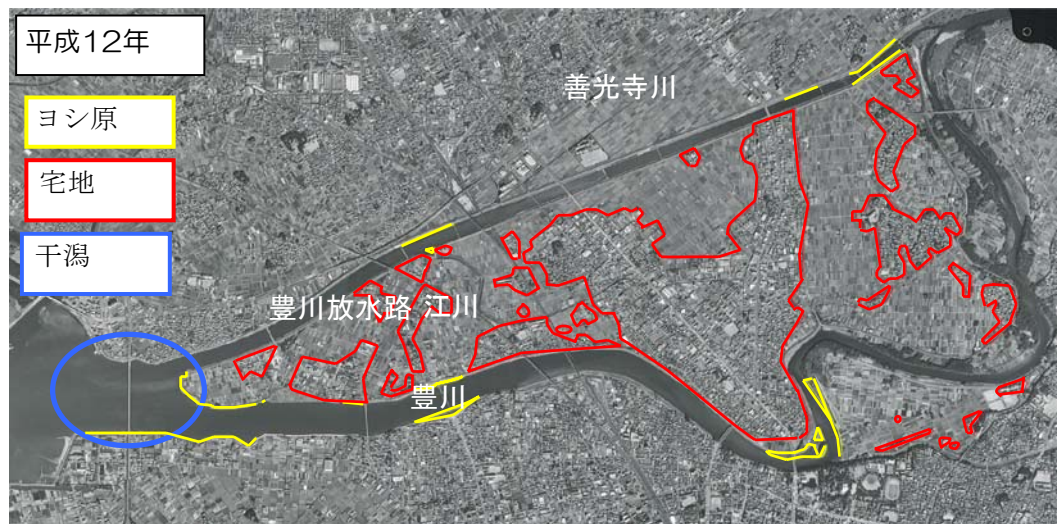
平成12年

治水安全度向上

土地利用多様化

ヨシ原

宅地

干潟

湿地環境の減少

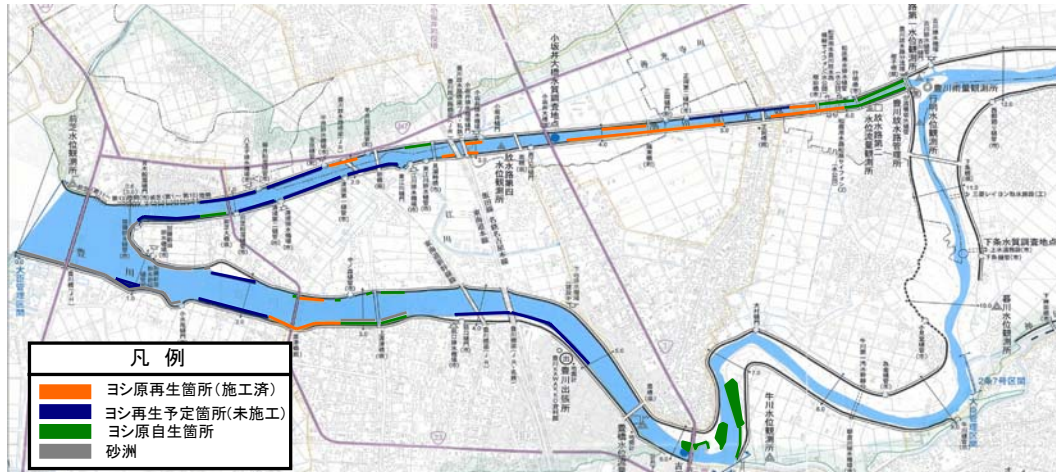
ヨシ原・砂州の再生は、平成17年に豊川放水路で試験施工を実施し、平成18年度より本格実施しています。
概ね全ての実施箇所で、ヨシ原が定着しており、平成20年度までに全体目標面積の6割程度まで、広がっています。

再生イメージ

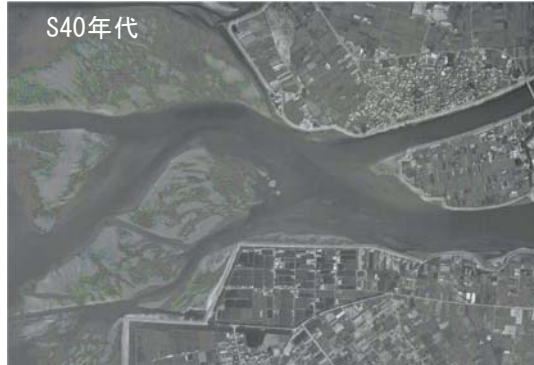
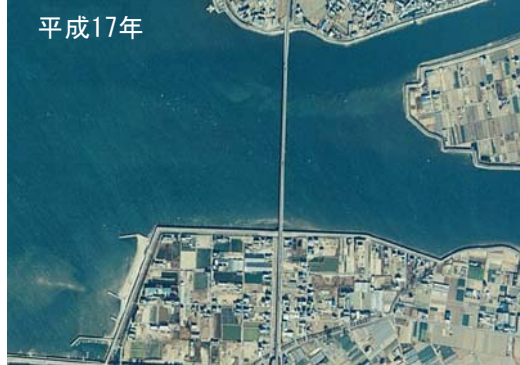
昭和40年代には、河口部に広がっていた干潟が、現在では減少しており、アサリなどの二枚貝の生息環境、シギ・チドリ等の渡り鳥の中継地の減少、水質浄化機能への影響が想定されます。また、アサリやハマグリ等の潮干狩りや海水浴など利用者も減少しています。

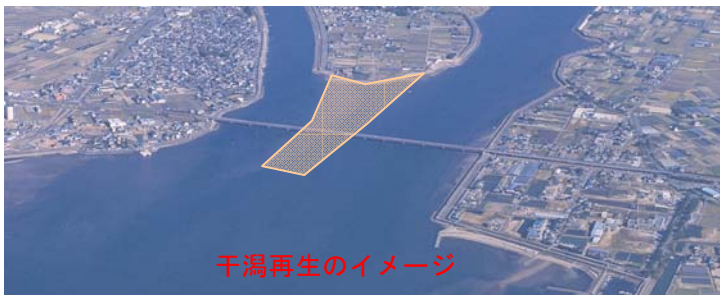
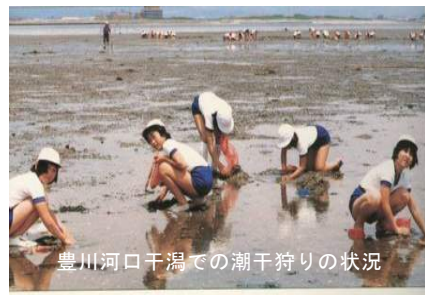
目標とする干潟

かつてのような全国有数のアサリ稚貝が発生するとともに、渡りの中継地や多様な生物が生息できる干潟環境の再生を目指します。
