仮橋による復旧
国道45号 気仙大橋
(岩手県陸前高田市)

一日も早い交通確保へ、仮橋による応急復旧を展開。

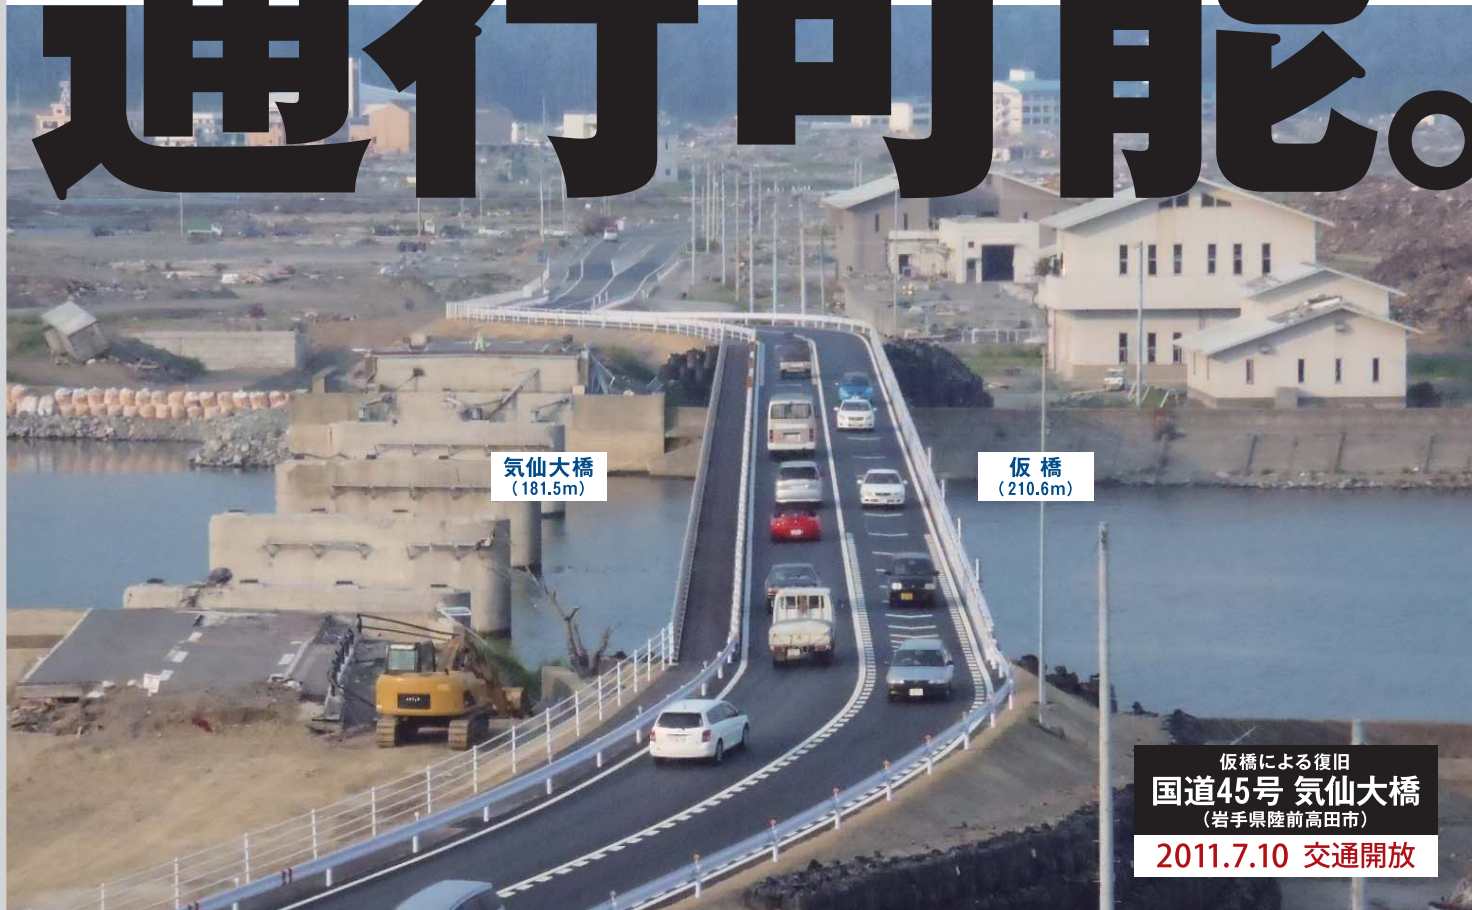
気仙大橋
(181.5m)

仮橋
(210.6m)

2011.7.10 交通開放

太平洋沿岸を走る国道45号は、巨大津波によって各所で寸断され、橋桁が流出するなど大きなダメージを受けた。道路啓開が完了した所から応急復旧を進め、橋梁流出箇所も迂回措置や仮橋による対応が展開された。仮橋の延長210.6mとなった気仙大橋(岩手県陸前高田市)も、河川の浚渫作業後に仮橋本体の工事にかかり、わずか61日で完成。7月10日に2車線での交通確保が可能となった。

応急復旧が早かった理由には、震災直後から建設業者が作業に入ったこと、復旧対策に現地での作業方法の検討を活かし、応急組立橋の設置など技術的に工夫できたことなどがある。

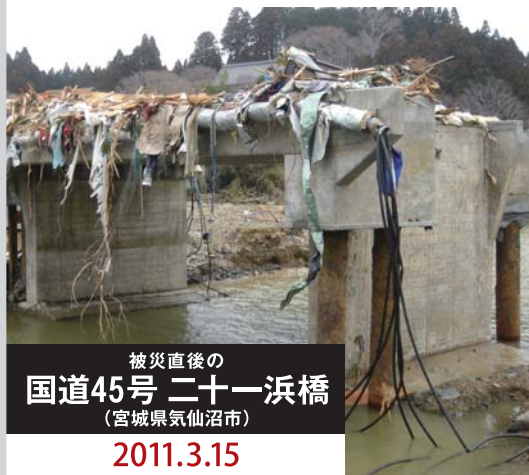
被災直後の
国道45号 二十一浜橋
(宮城県気仙沼市)

2011.3.15

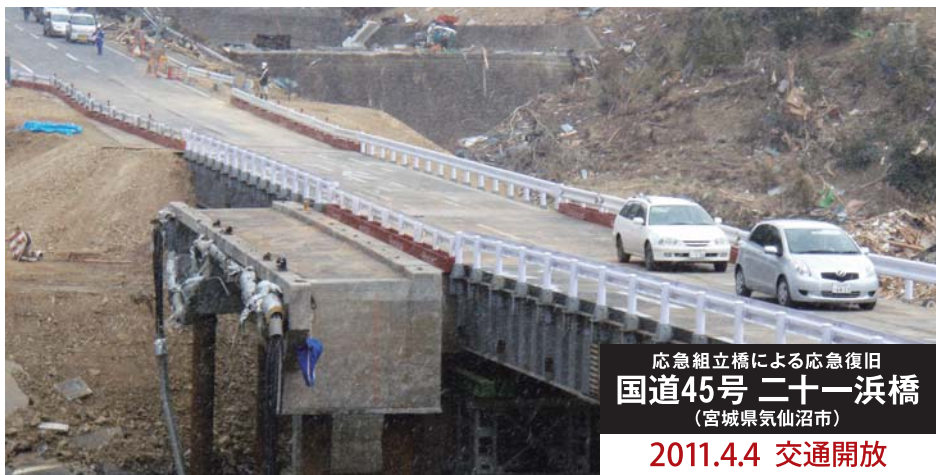
応急組立橋による応急復旧
国道45号 二十一浜橋
(宮城県気仙沼市)

2011.4.4 交通開放
