# 照明車 (LED灯 20m級)

災害現場を明るく照らし夜間作業を支援します

# 照明車(20m級)

# 照明車

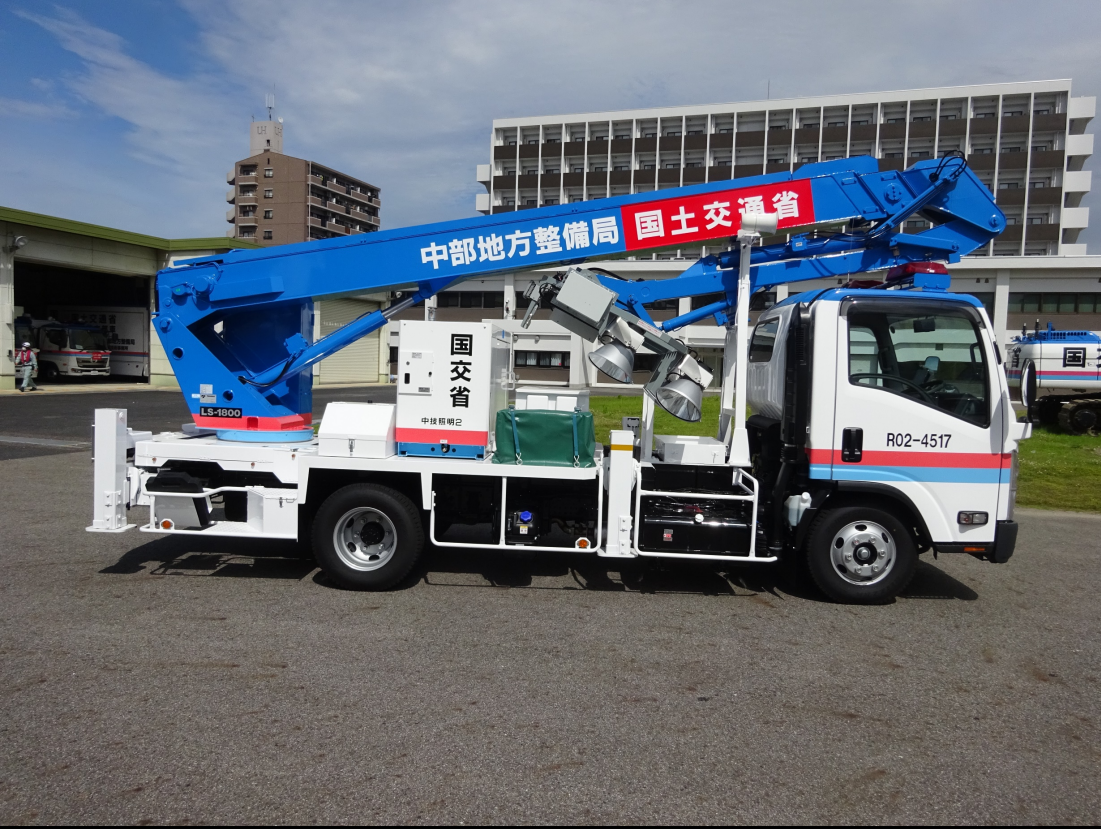
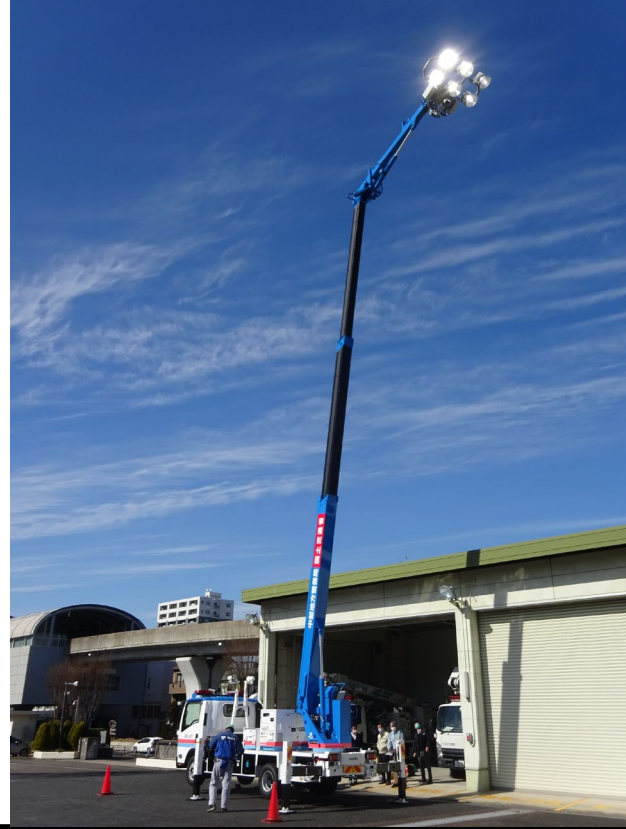
- ・ビル6階(約20m)の高さから照らすことが可能
- ・50m先で新聞を読むことが可能
- ・1回の給油で約19時間の連続運転が可能
- ・アームの先端に取り付けられたカメラで20mの高さから被災状況を確認することが可能

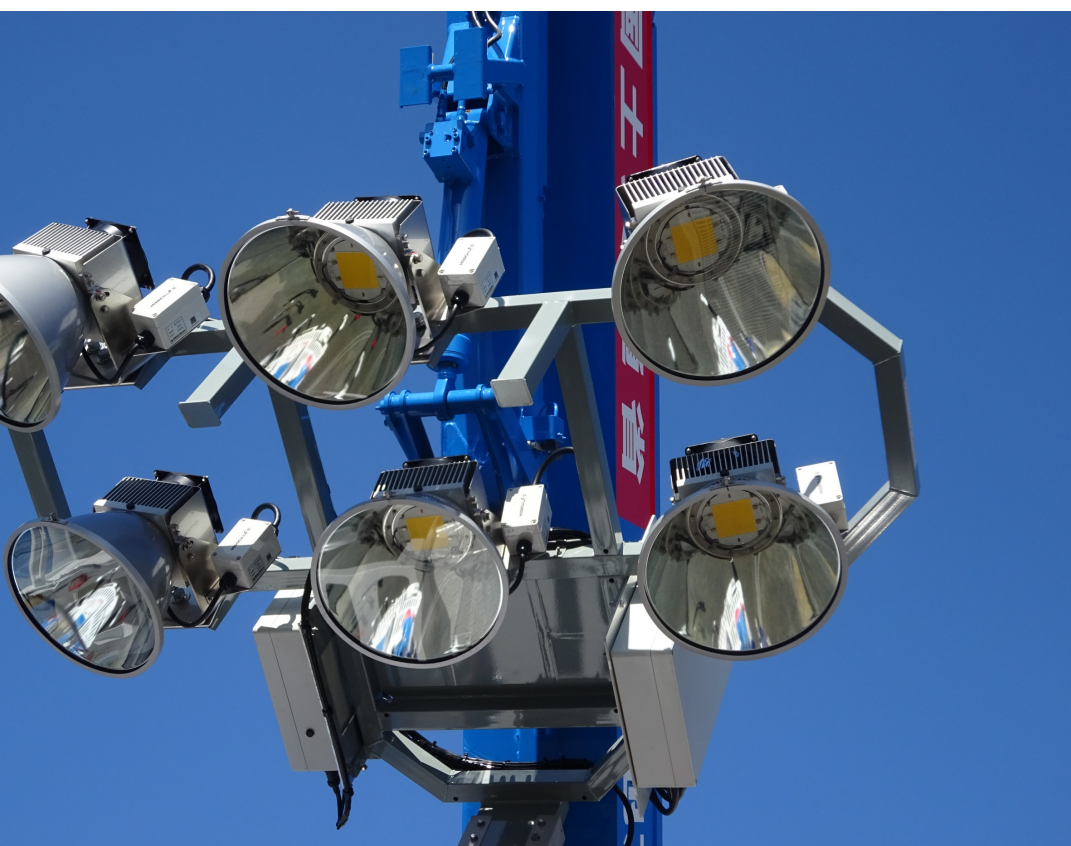
LED式照明装置 (1.2kW×6灯)

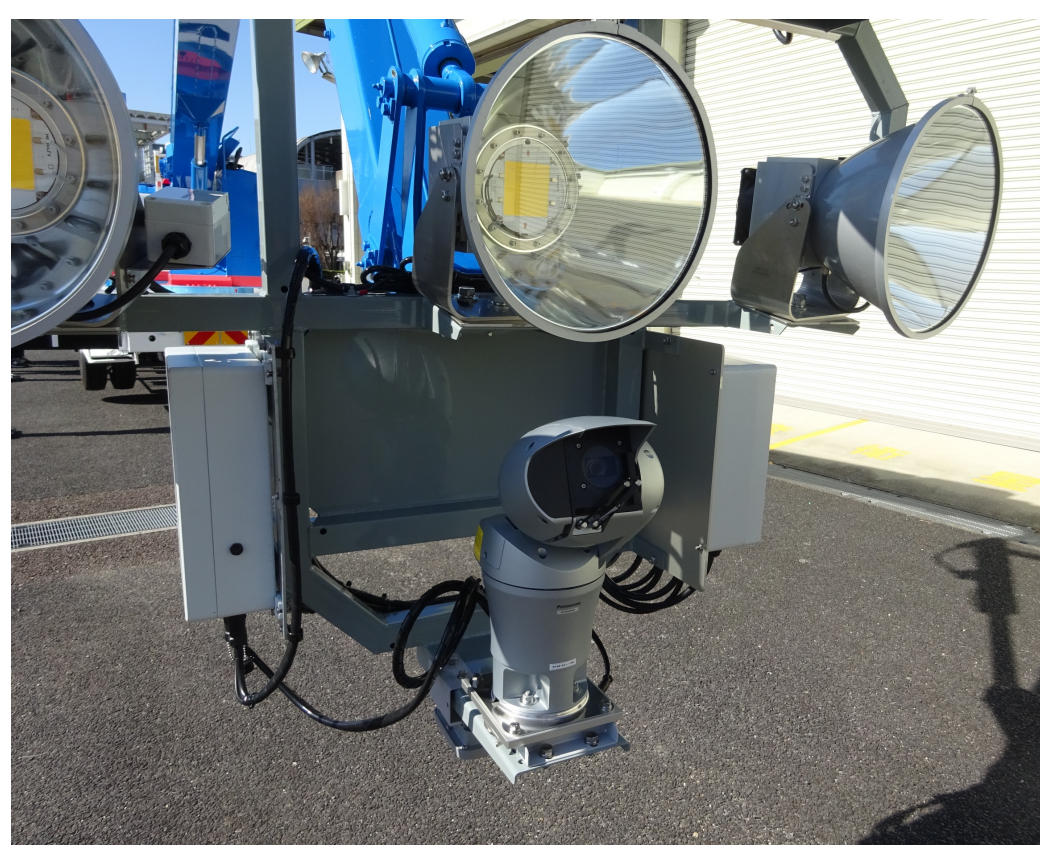
カメラ装置

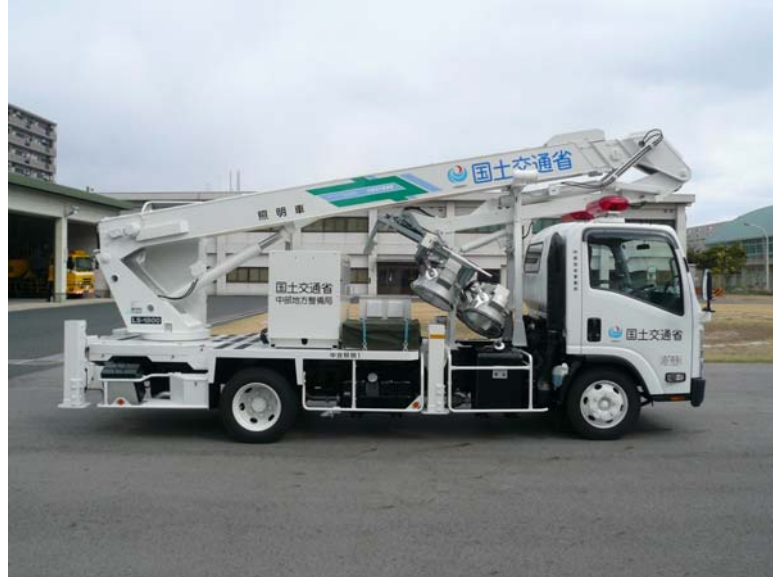
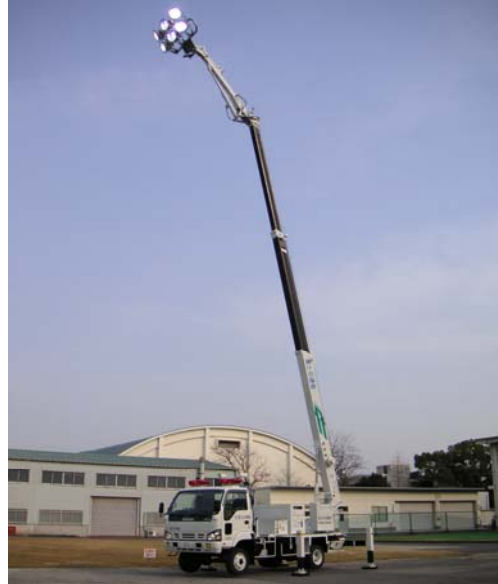
- ・ビル6階(約20m)の高さから照らすことが可能
- ・50m先で新聞を読むことが可能
- ・1回の給油で約24時間の連続運転が可能
- ・アームの先端に取り付けられたカメラで20mの高さから被災状況を確認することが可能

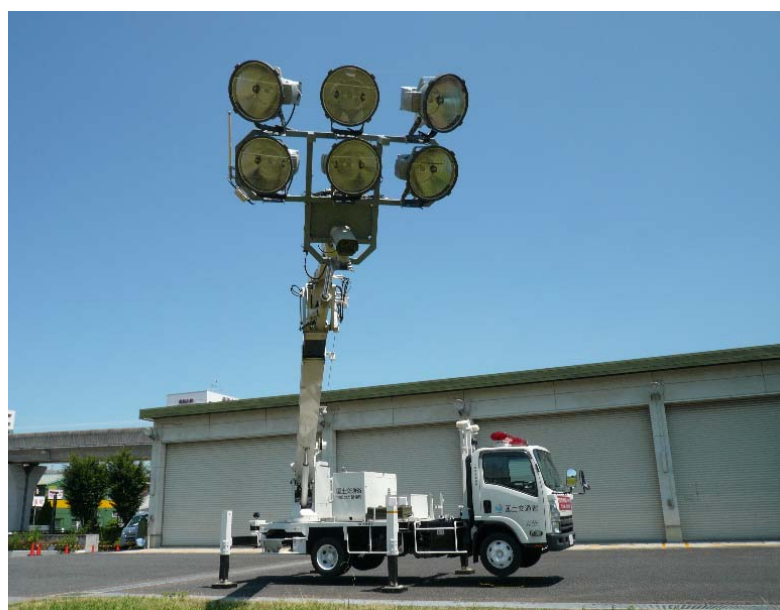
照明装置 (2kW×6灯)

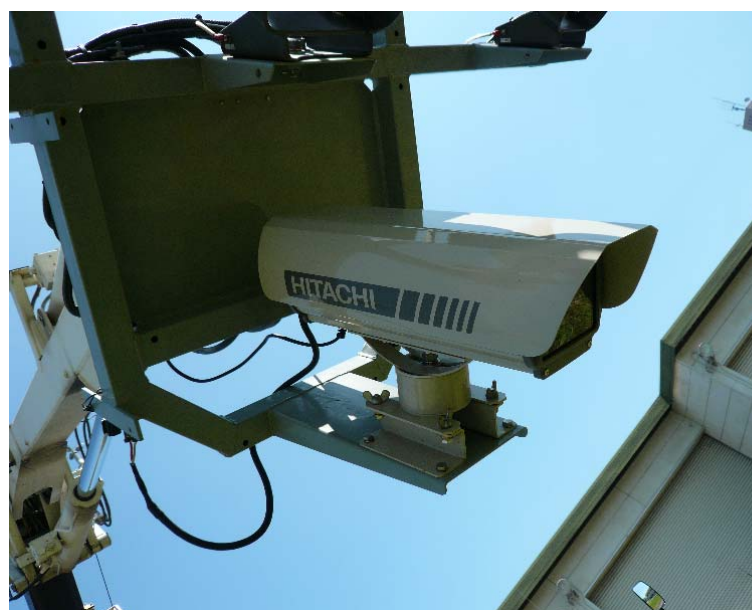
カメラ装置
