# 落下した橋、仮橋により 通行可能。

## 一日も早い交通確保へ、仮橋による応急復旧を展開。

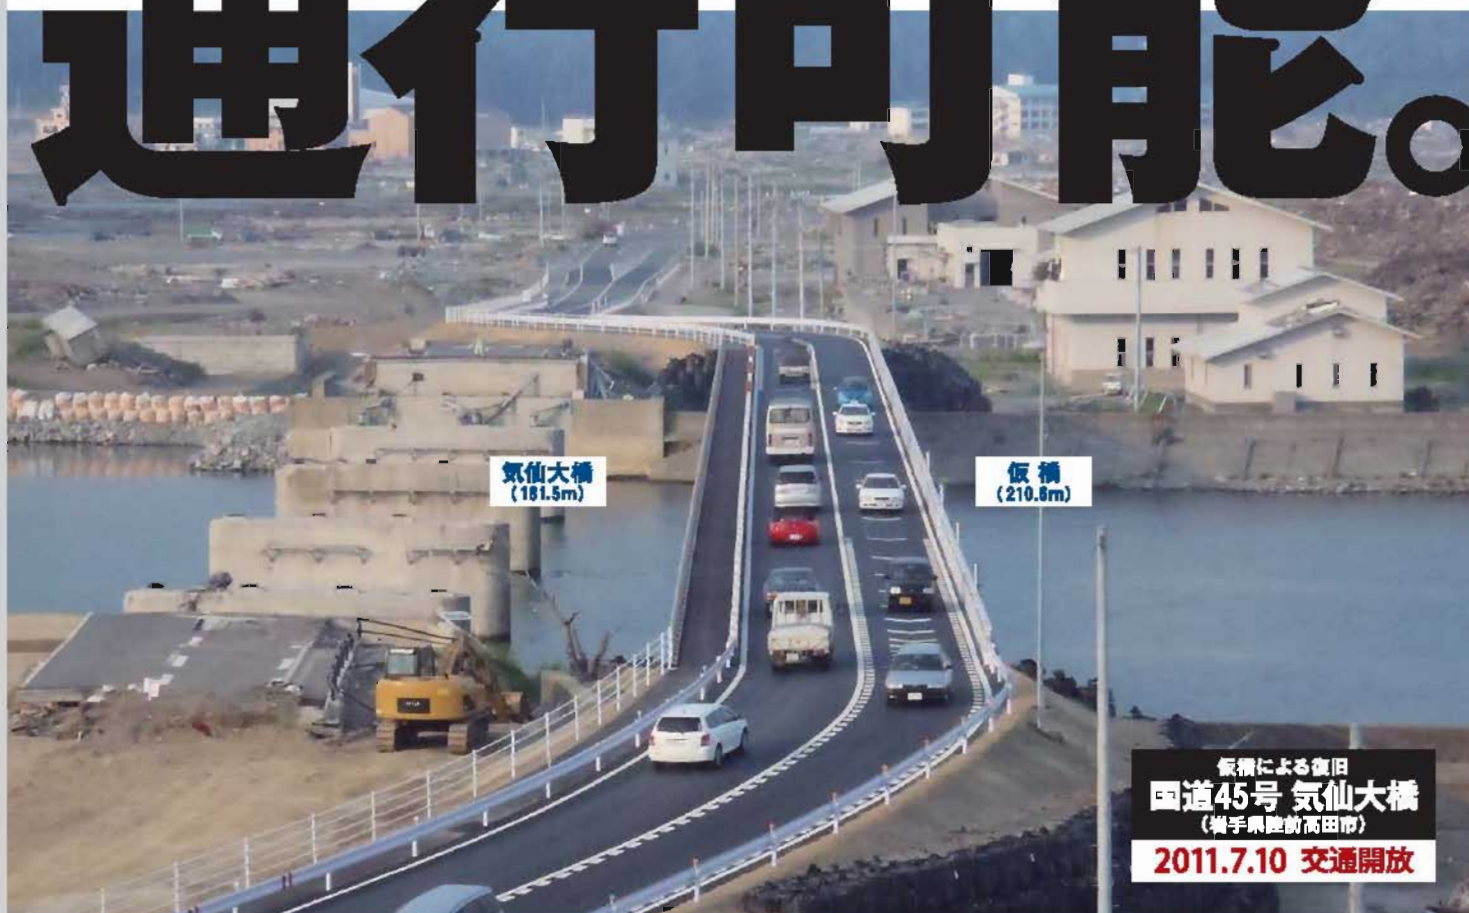
気仙大橋  
(181.5m)

仮橋  
(210.6m)

仮橋による復旧  
国道45号 気仙大橋  
(岩手県陸前高田市)  
2011.7.10 交通開放

太平洋沿岸を走る国道45号は、巨大津波によって各所で寸断され、橋桁が流出するなど大きなダメージを受けた。道路啓開が完了した所から応急復旧を進め、橋梁流出箇所も迂回措置や仮橋による対応が展開された。仮橋の延長210.6mとなった気仙大橋(岩手県陸前高田市)も、河川の浚渫作業後に仮橋本体の工事にかかり、わずか61日で完成。7月10日に2車線での交通確保が可能となった。

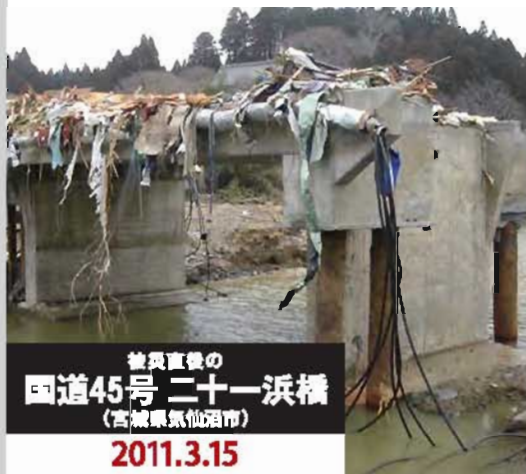
震災直後の  
国道45号 二十一浜橋  
(宮城県気仙沼市)  
2011.3.15

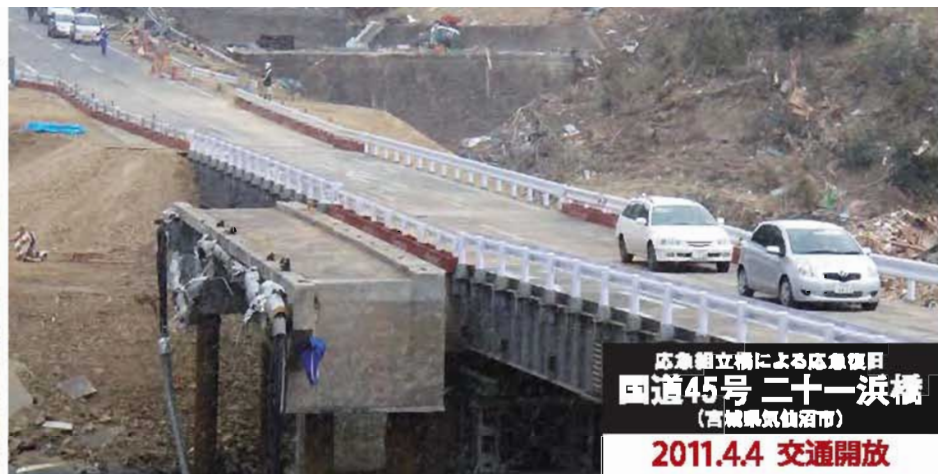
応急組立橋による応急復旧  
国道45号 二十一浜橋  
(宮城県気仙沼市)  
2011.4.4 交通開放

応急復旧が早かった理由には、震災直後から建設業者が作業に入ったこと、復旧対策に現地での作業方法の検討を活かし、応急組立橋の設置など技術的に工夫できたことなどがある。
