- 概要・・・グラウンド改修工事における地下排水の床掘作業
- 特長・・・BH(0.28m<sup>3</sup>級)に床掘幅よりも少し幅の狭いバケットを装着することで効率的な「ICT床掘」を実施
- 効果・・・グラウンド全体に張り巡らされた全長1km超に渡る地下排水の施工を、丁張無しで行い、施工管理の省力化と共に、他作業の施工性を保ちながら、大幅な効率化が図れた。

# 3次元設計データとICT建機を活用した根固めブロック除去

# UAVカメラ角度変更・法面に標定点を設置・検証

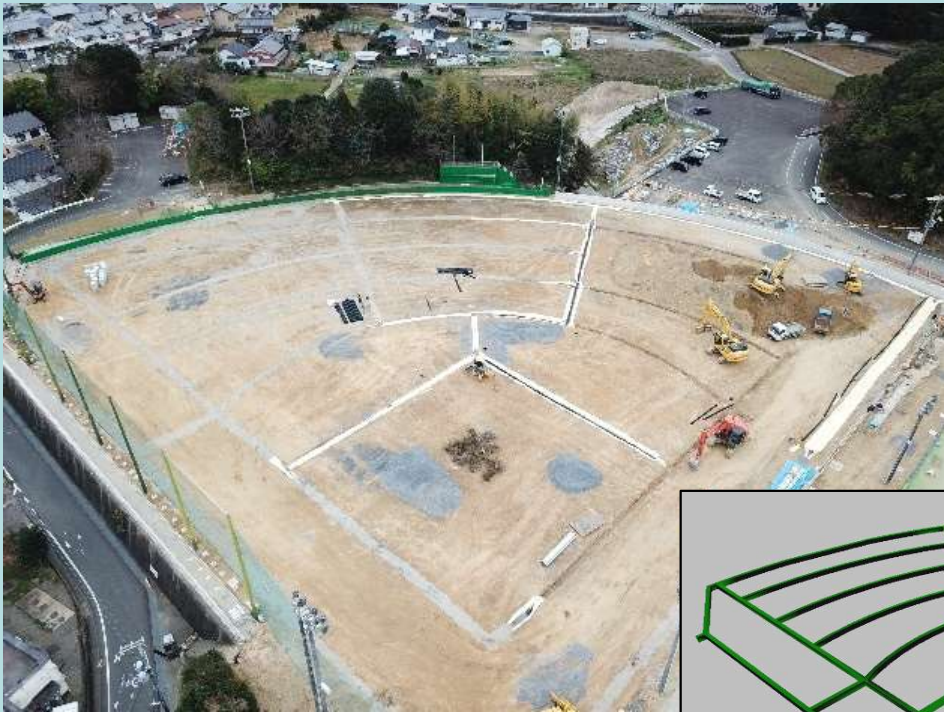
0.28m<sup>3</sup>級BH(幅狭バケット装着)

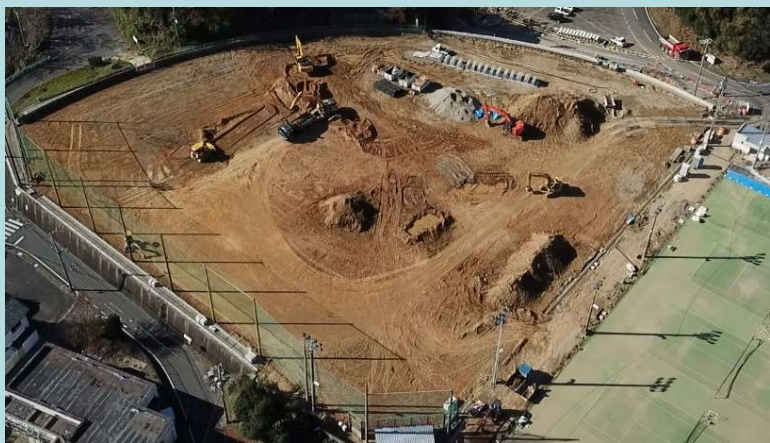
グラウンド舗装構成詳細図 S=1:20  
[参考図：ドライクレイ舗装相当品]

準天候型グラウンド舗装

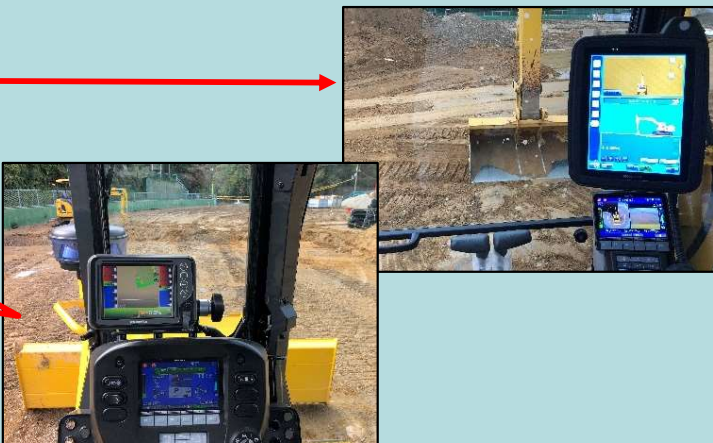
グラウンド下層部(RC-40)の施工状況と出来形

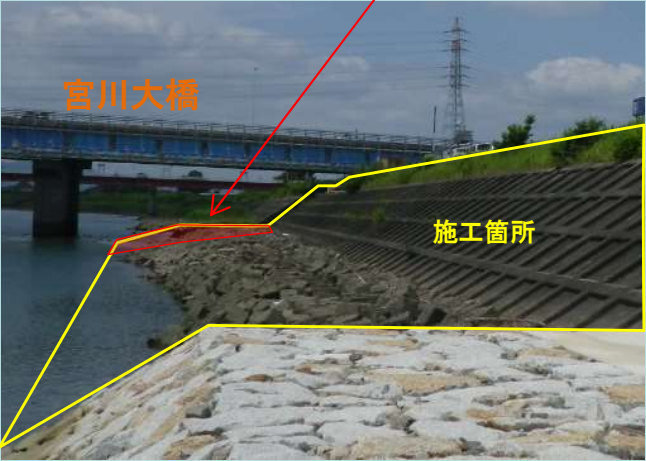
3DMCを用いてバケット高さを制限することで橋梁への接触防止装置の代替となる。

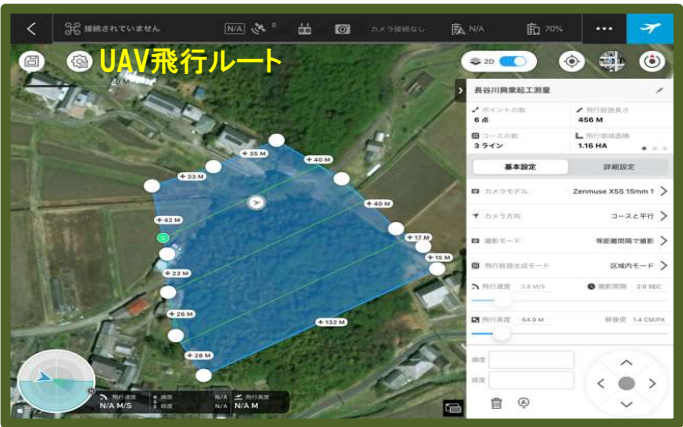
UAVカメラ真下 (-90度)

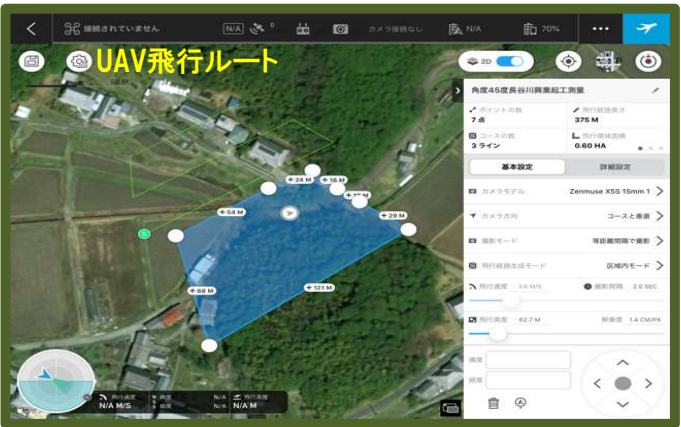
UAVカメラ斜め (-50度)

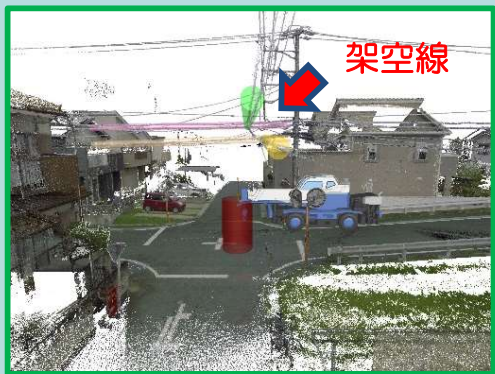
3Dを活用した支障物の  
視覚的な位置認識による  
埋設物損傷事故防止対策

架空線の可視化

埋設管の可視化

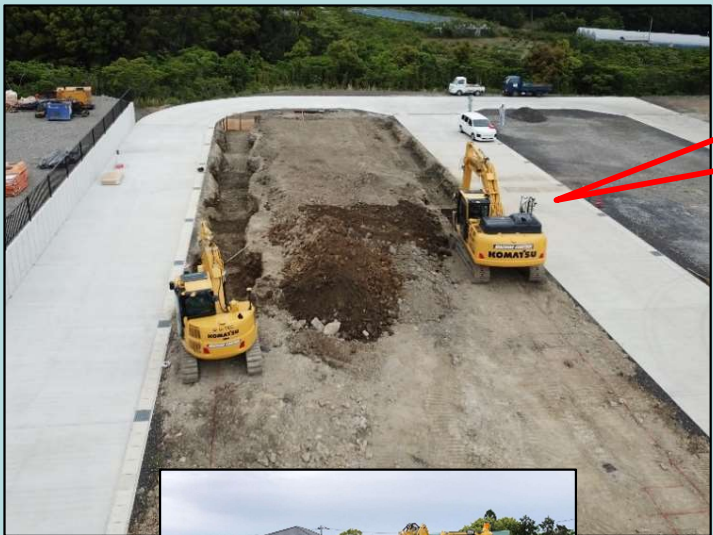
位置情報付平面図を用いたMCバックホウによる基礎床掘

MCバックホウのモニターに基礎の位置を明示

MCバックホウには床掘深さのみを制御。基礎の位置はモニターで確認することで簡易なICT施工を実施。

高さのみ基準高よりオフセット

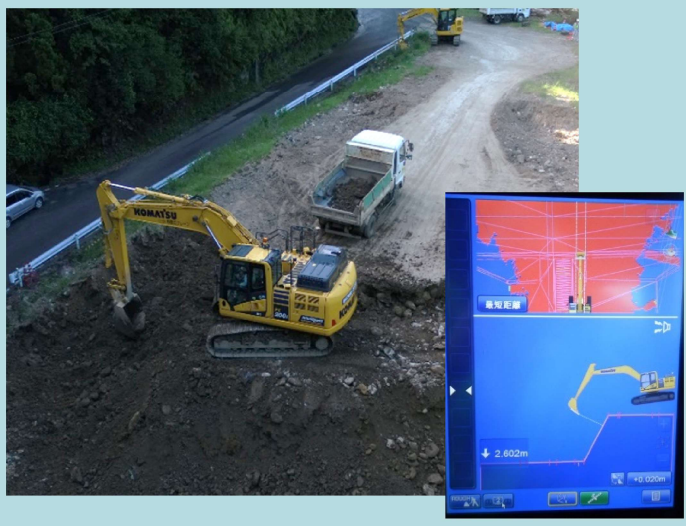
MCバックホウによるICT土工

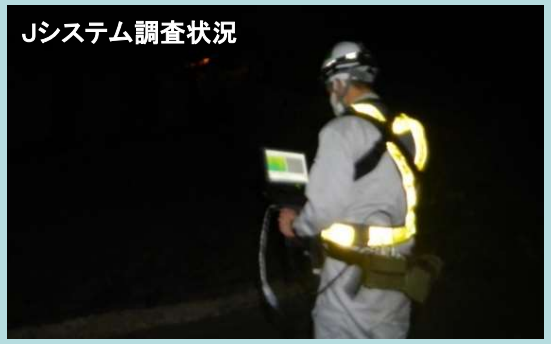
Jシステムスクリーニング箇所の打音結果

熱画像 支援システム画像

打音の結果...

要注意部に浮きを確認!

叩き落とし完了

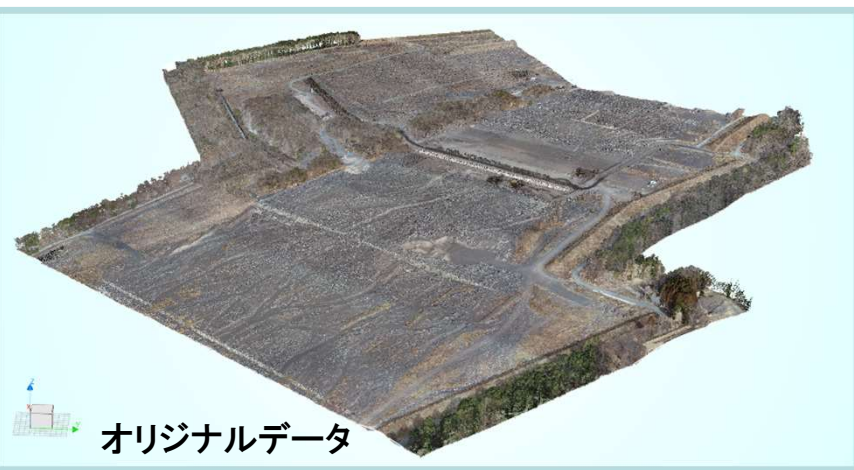
オリジナルデータ

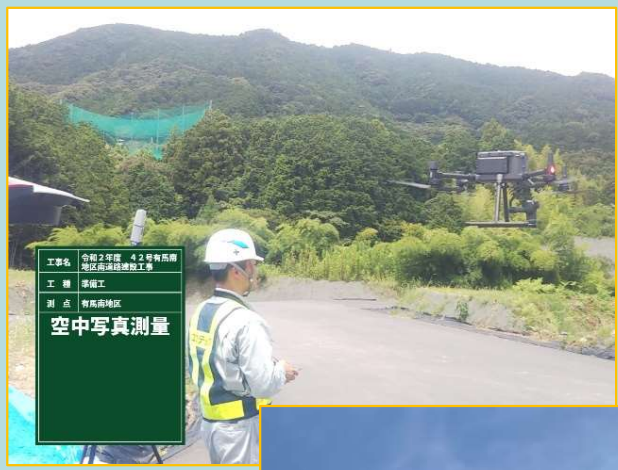
RTK搭載のドローンにより取り敢えず現場全体を3次元化しておく

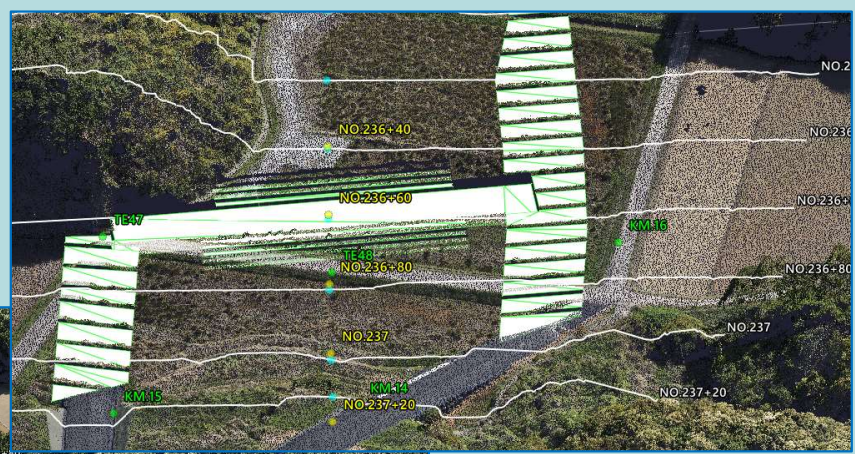
2次元CADデータや基本測量のSIMAデータなどを点群上に反映すると、机上にて問題点を見つけやすい

設計照査や打ち合わせ時に問題点や課題等を明確に抽出することが可能
