H16名古屋第2合同庁舎耐震改修工事ニュース特別号

○防災拠点としての機能を確保するために、B1Fの柱頭に免震装置を組み込む中間階免震工法を用いて改修を行います。

平成17年8月 発行

工事状況のお知らせ

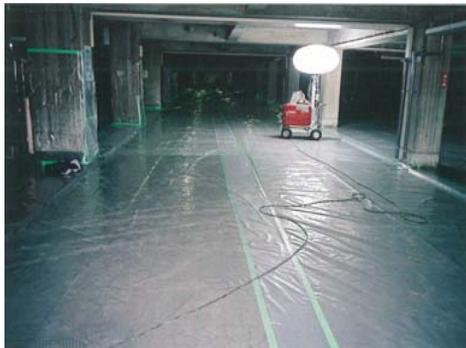
吹付アスベスト除去

B1F車庫プラスチックフィルム養生。

吹付アスベスト撤去に際しては労働安全衛生法、労働安全衛生施行令、労働安全衛生規則、大気汚染防止法、特定化学物質等障害予防規則等の関係法令及び(財)日本建築センターの「既存建築物の吹き付けアスベスト粉塵飛散防止処理技術指針・同解説」、国土交通省工事仕様書に基づき適切に施工されています。具体的には工事エリアをプラスチックフィルムにより周辺エリアと隔離し工事エリア内の気圧を下げ、粉塵が外部に漏れないようにした上で粉塵飛散抑制剤を散布したうえで撤去しています。除去工事時の作業員の安全対策および、事後の廃棄処理等も関係法令に則り十分に注意をし施工しました。

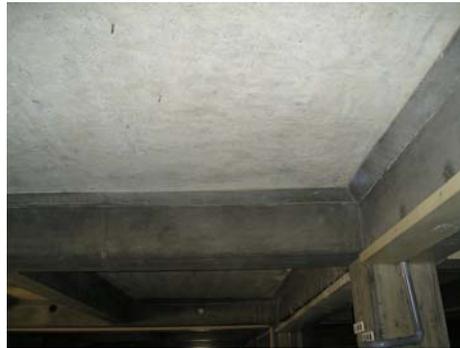
吹付アスベスト除去

B1F車路天井吹付アスベスト除去工事完了。

当庁舎ではB1Fの地下車庫の西側の部分で、天井に吹付アスベストがありましたが、H17年4月23日～5月18日にかけて除去工事が終了しています。

除去完了後、専門機関による環境測定を実施した結果、アスベストは測定機器の計測限界内で基準値内であることを確認しています。

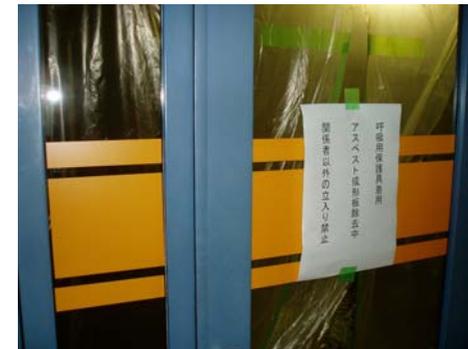
アスベスト成形板撤去

B1F食堂プラスチックフィルム養生。

解体工事は「非飛散性アスベスト含有健在の取扱いについて(通知)平成12年3月31日建設省営計発第44号」及び、これに基づいた国土交通省工事仕様書により、当該室を閉鎖し、撤去材を濡らしたうえで撤去し、掃除機により清掃を行いました。(労働安全衛生法及び石綿障害予防規則にも適合しています。)
