## 〔注意喚起〕 重大事故等について

中部地方整備局営繕部  
静岡営繕事務所

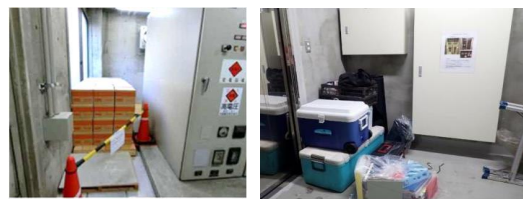
電気室等の物品放置の事例

変電設備のある室内は、  
係員以外の者を出入させない  
可燃物を放置しない

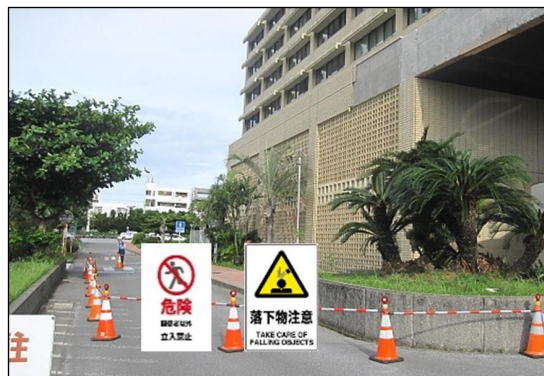
## 立入禁止処置

カラーコーン等で区画  
立入禁止表示
