| 平成22年1月14日 県政記者クラブ配布資料 | | | |

## 揖斐川町坂内川上地内の山腹崩壊について

### 1. 概要

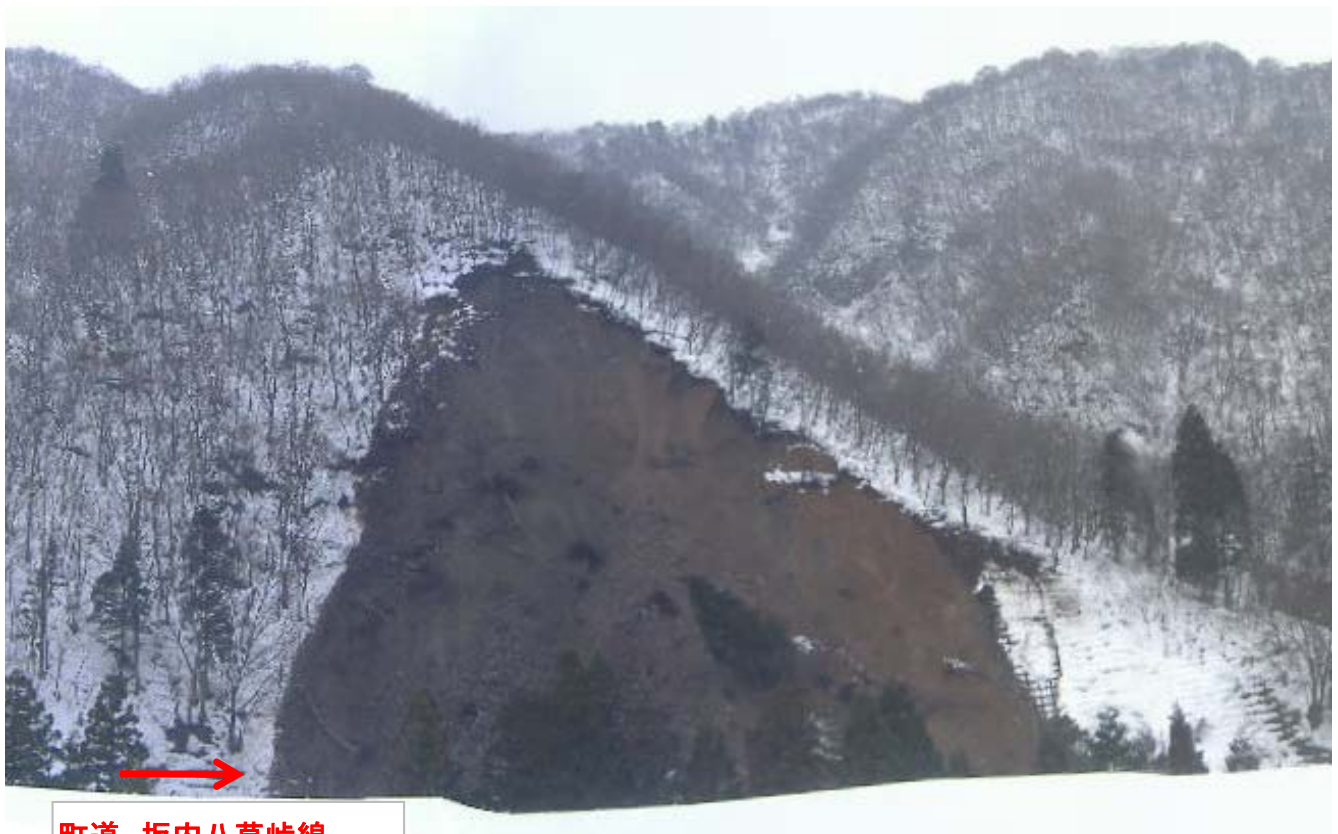
## 坂内川上地内 山腹崩壊

延長 約70m、高さ 約80m、深さ（鉛直方向最大）約10m 崩壊土量 約2万m<sup>3</sup>

町道 坂内八草峠線

- ・現在、崩壊の状況は沈静化しているものと思われる。しかし、小規模な崩落の可能性があるので、現地に立ち入ることを禁止する。
- ・日々の崩壊地の状況については、目視による観察を定期的実施する。
- ・崩壊の発生原因、調査及び復旧工法については今後、専門家の意見を聞き検討する。
- ・復旧対策については、3機関により調整を図り実施する。
- ・今後、現地に変状等が発生した場合、3機関ですみやかに協議し、地元住民に対し情報提供を行う。

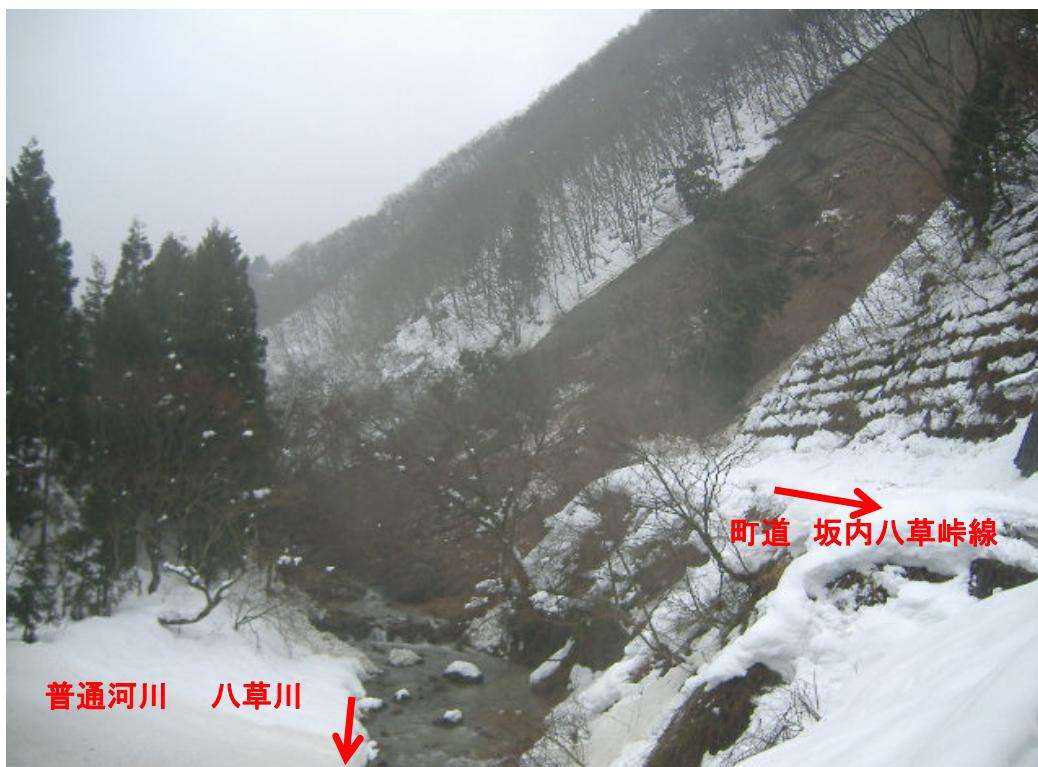
## 八草川下流より上流を望む

普通河川 八草川

町道 坂内八草峠線

平成22年1月12日 撮影
