平成22年2月25日  
国土交通省越美山系砂防事務所

### 揖斐川町坂内川上地区の山腹崩壊について

1月11日に発生した山腹崩壊対策として、応急対策工事が2月24日に完成しましたのでお知らせします。

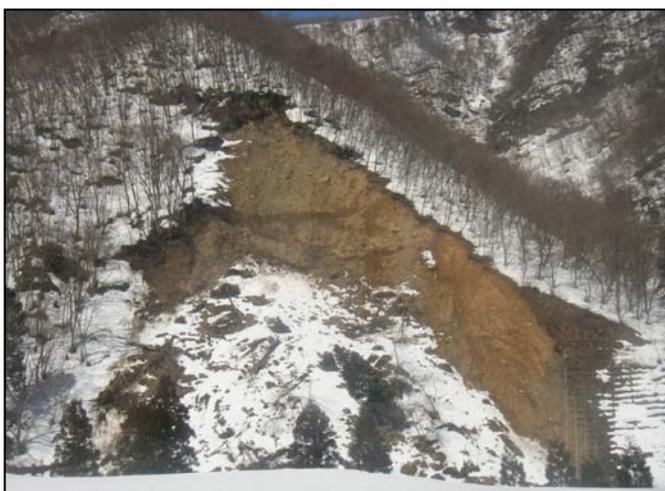
(2月24日の状況)

崩壊した堆積土砂の足下が流水により洗掘されることにより、崩壊土砂全体が不安定になり二次移動の恐れがあるためコンクリートブロック（テトラポット5t）を使用し、高さ約2.6m（2段積みで116個使用）の床固工を施工。

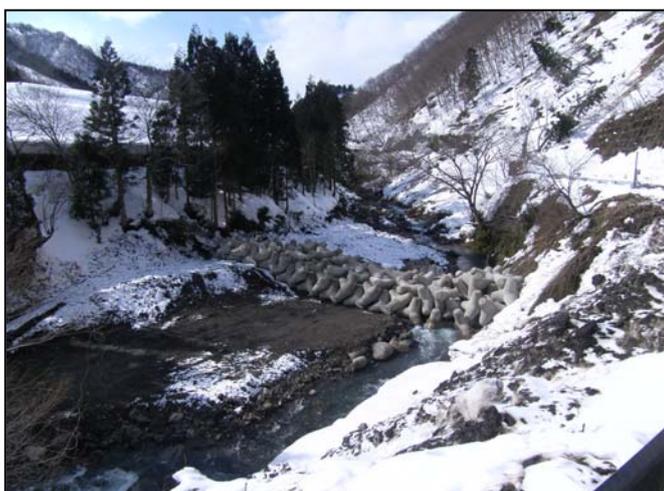
(2月25日応急対策工事完成後の状況)

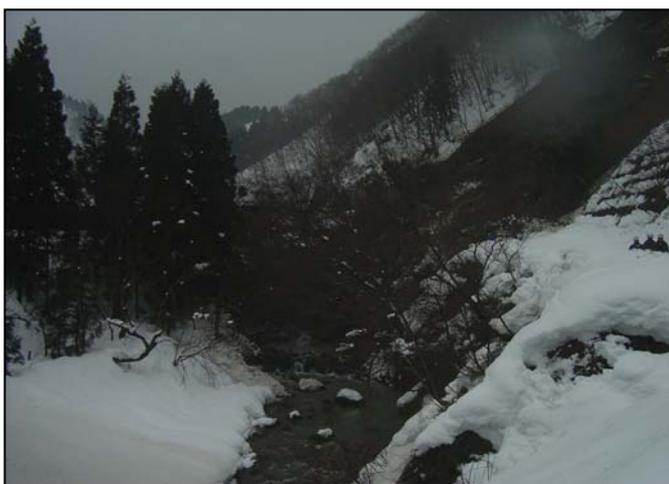
(1月13日崩壊後の状況)
