平成22年1月11日 揖斐川町坂内川上地内 山腹崩壊

平成21年2月1日
越美山系砂防事務所

中部地方整備局及び越美山系砂防事務所の主な対応

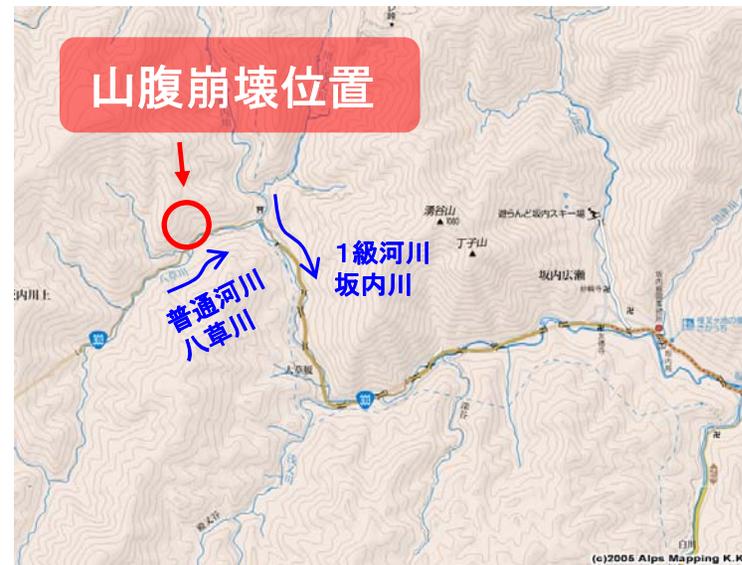
平成22年1月12日撮影

○発生日時:平成22年1月11日13:40頃

○崩壊規模(推定値):延長約70m、高さ約80m、
深さ(鉛直方向最大)約10m、崩壊土量約2万m³

- ・崩落土塊が八草川に流入して河床が1～2m程度上昇。町道(冬期通行止区間)が埋没。
- ・現時点において、下流人家等への被害は想定されないが、今後の融雪出水における注意が必要。
- ・脆弱な地質であり過去に何回か崩落している箇所と推定され、平成21年末からの積雪の融雪により、過去に崩れ残った部分が崩壊したと推測される。
- ・崩壊地の下流側上部に、崩れ残っていると思われる部分がある。規模的には小規模と推定されるが、現地立ち入りは危険。

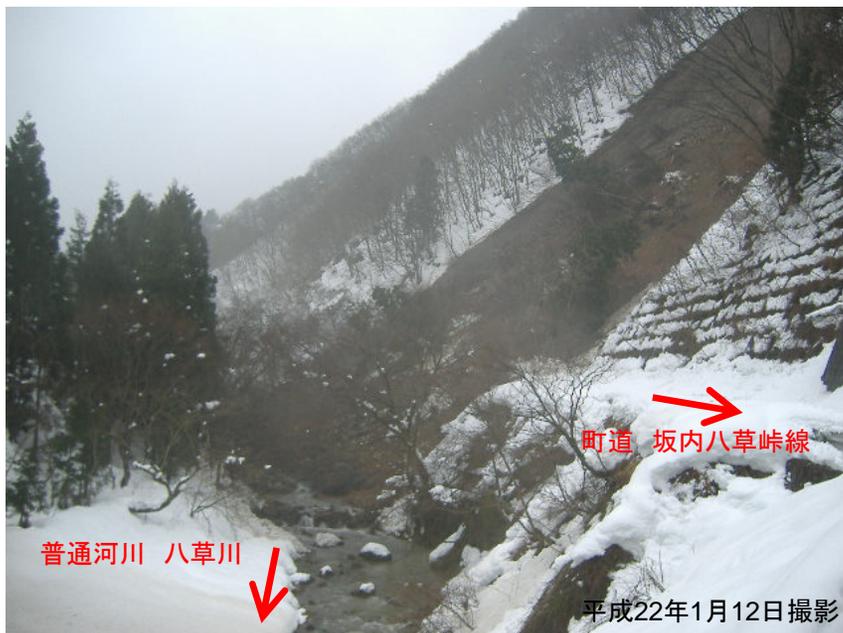
平成22年1月12日撮影

平成22年1月25日時点の状況

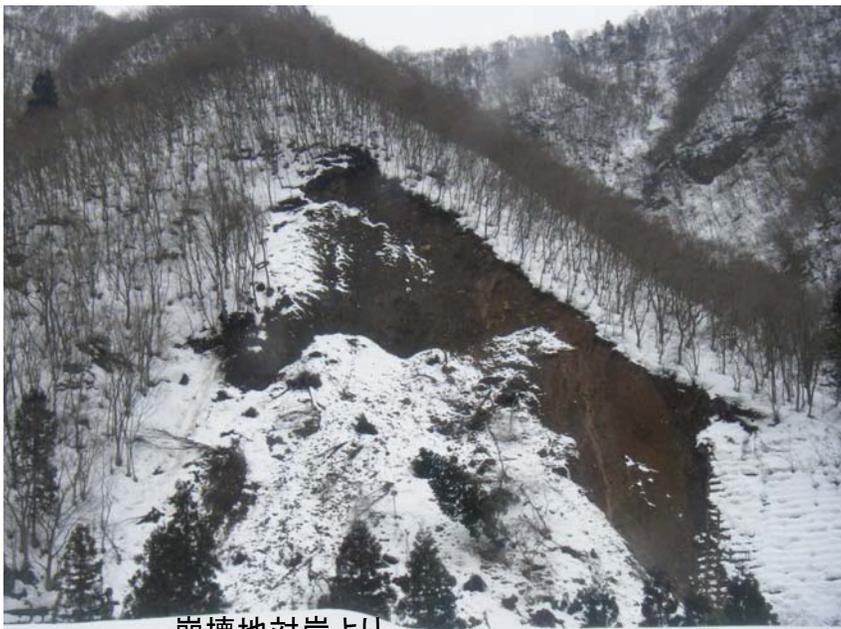
崩壊地对岸より

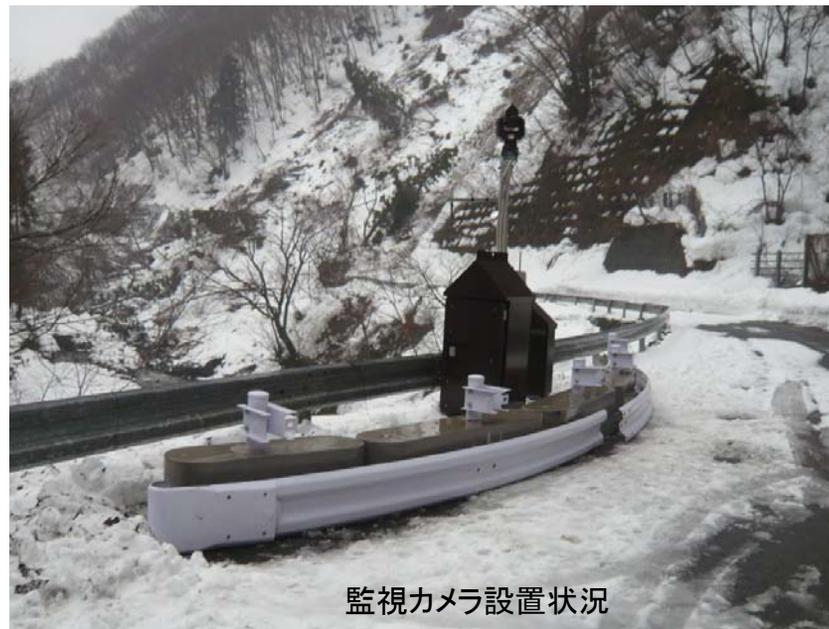
監視カメラ設置状況

○1月12～27日 崩壊斜面・河道の監視及び監視機器設置の作業(目視巡視、監視カメラ、光波観測、土石流センサー等)

○1月27日 監視カメラ、土石流センサー等による監視体制を開始、光波観測等を継続

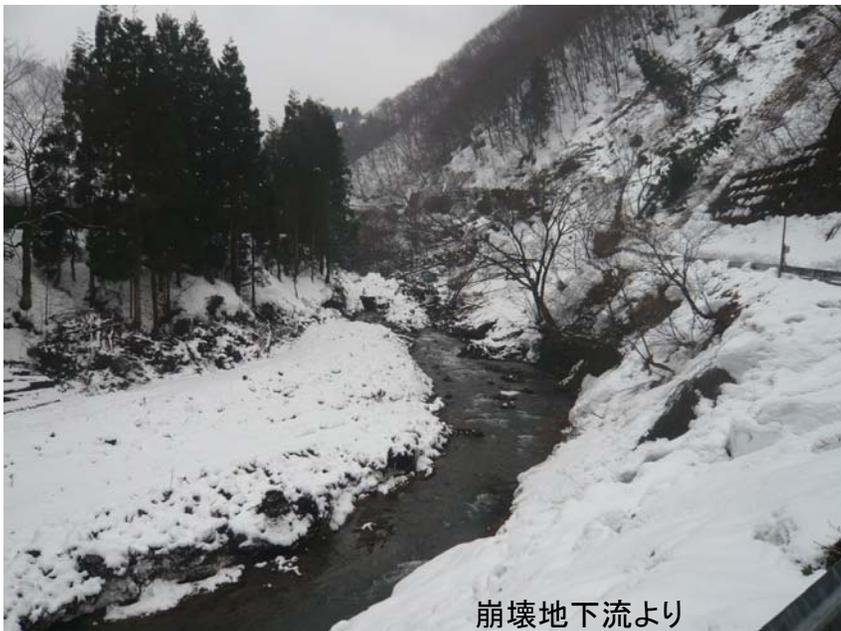
崩壊地下流より

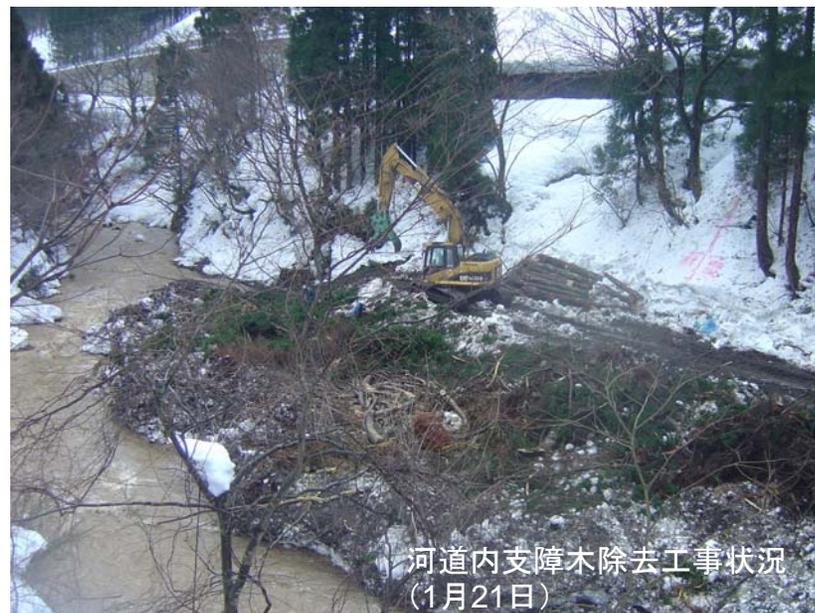
河道内支障木除去工事状況
(1月21日)

○1月14日～ 除雪・河道内支障木除去等の緊急応急工事を実施中

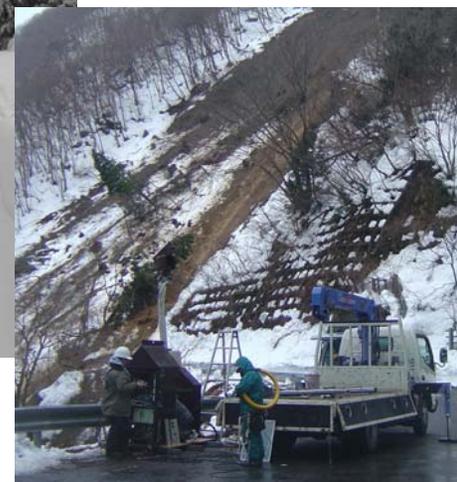
監視カメラ設置工事状況(1月21日)

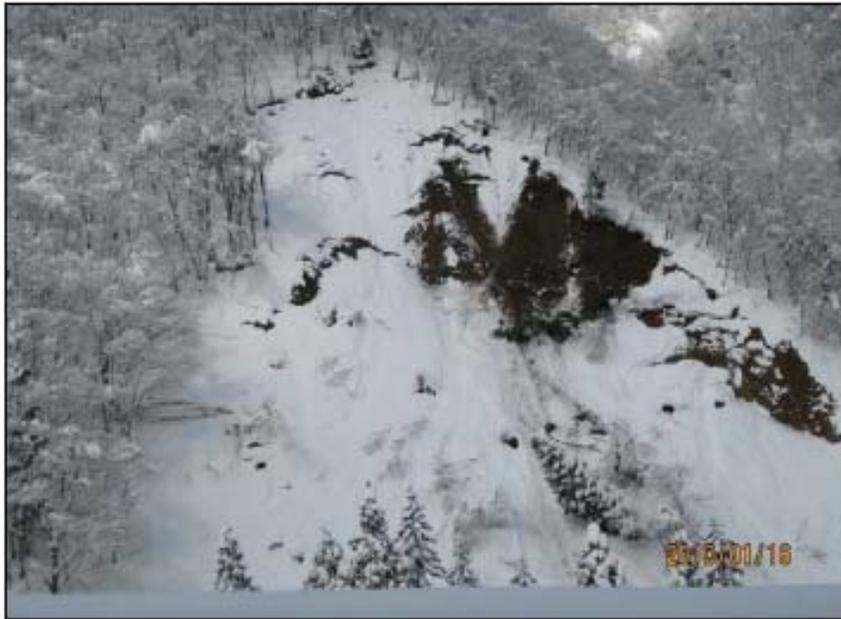
1月16日崩壊地の状況

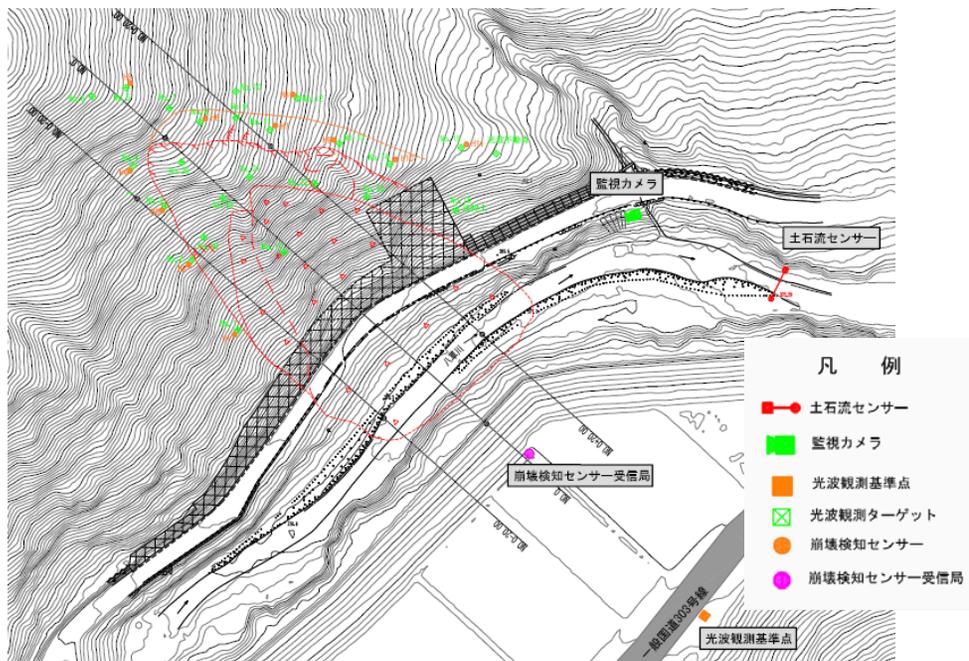
監視機器の配置

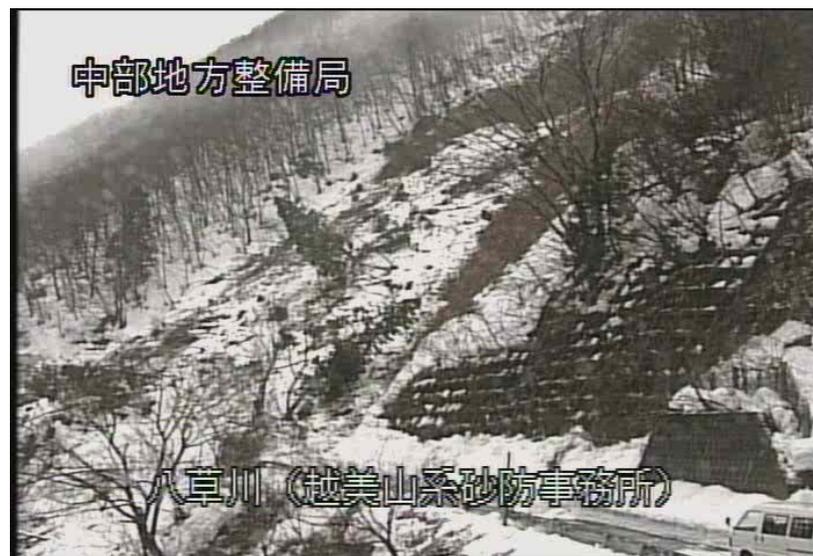
監視カメラ映像(1月25日より関係機関への伝送開始)

○1月25日 監視カメラによる映像を関係機関に配信を開始

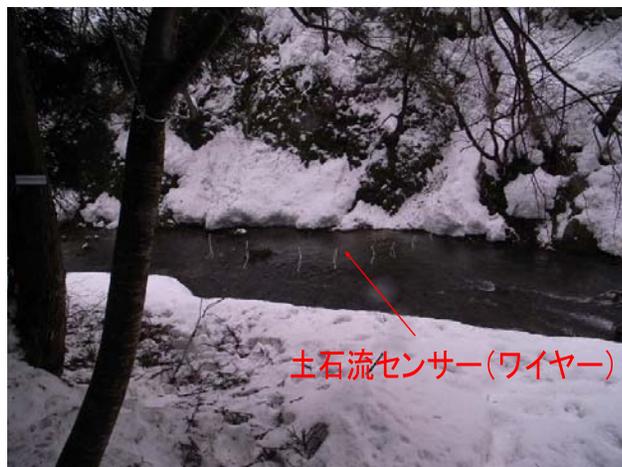
土石流センサー(ワイヤセンサー)

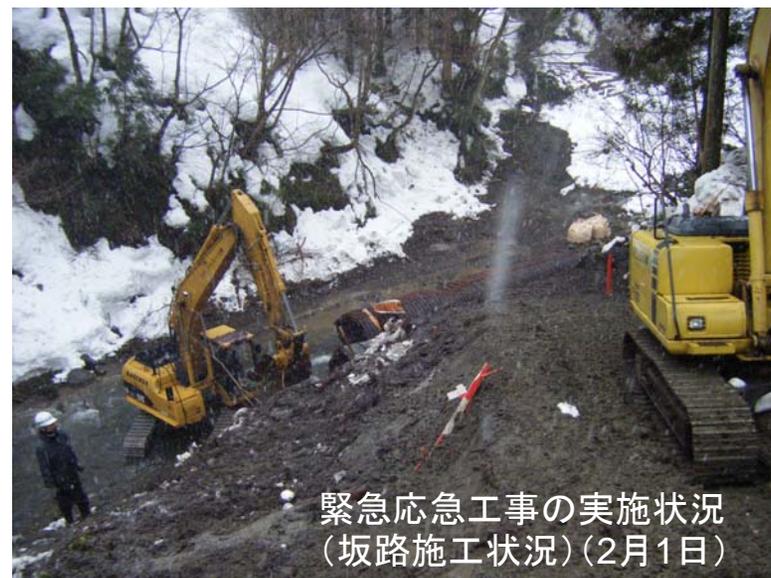
緊急応急工事の実施状況
(坂路施工状況)(2月1日)
