# 令和元年度第2回越美砂防意見交換会

# 平成30年度 越美山系ナンノ谷砂防ダム3号災害復旧工事（仮設工）

# 平成30年度 越美山系ナンノ谷砂防ダム3号災害復旧工事 (堤体部地盤の設計)

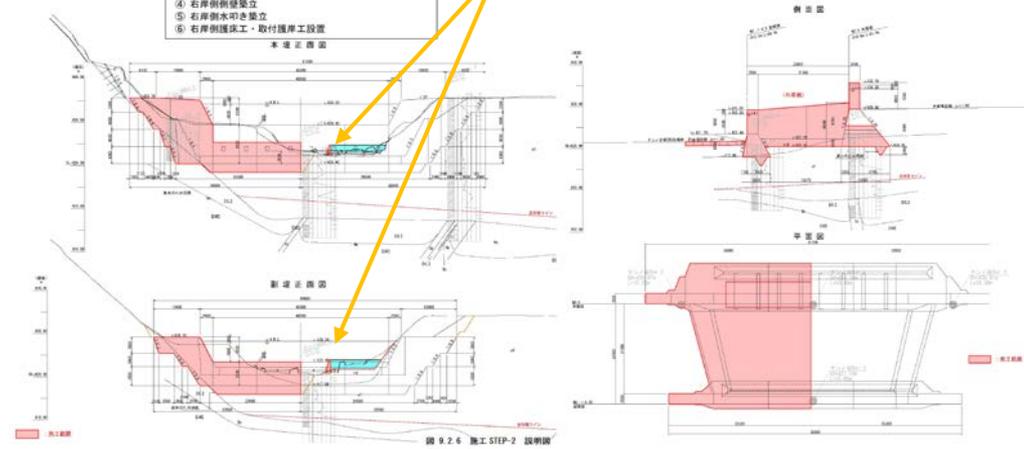
- 施工 STEP-2  
右岸側施工
- ① 右岸側掘削・床底・切土鉄筋補強含む
  - ② 本堤右岸側築立（越流部上位除く）
  - ③ 副堤右岸側築立
  - ④ 右岸側壁脚築立
  - ⑤ 右岸側水叩き築立
  - ⑥ 右岸側護床工・取付護岸工設置

Co擁壁構造の締め切り

当初設計では、右岸・左岸それぞれで締め切り、半分ずつ施工する計画であった。

締め切り対象水位：  
175.8m3/sが流下可能な断面を確保  
(計画洪水流量の25%)

流量を確保するためには、大型土嚢では対応不可能な為、Co擁壁構造を検討

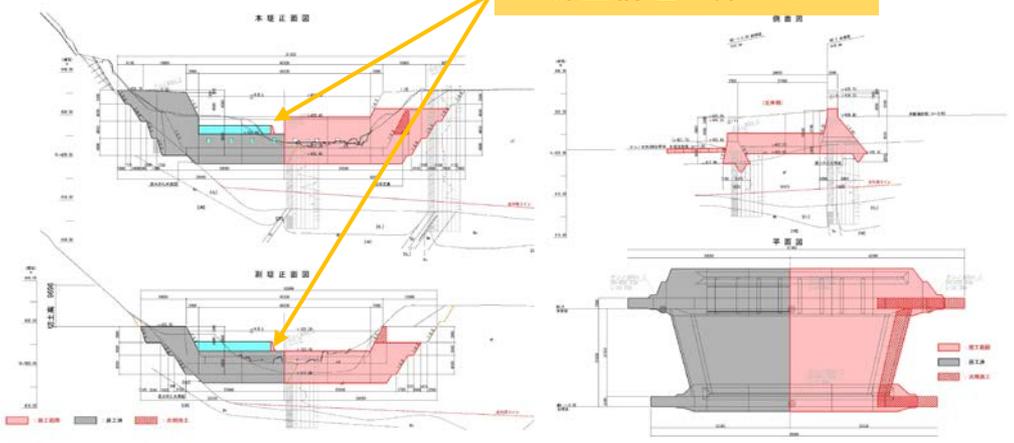
図 9.2.7 施工 STEP-3 説明図

- 施工 STEP-3  
左岸側施工
- ① 仮締切を移設し、仮排水を転流する
  - ② 左岸側掘削・床底
  - ③ 本堤左岸側築立（越流部上位除く）
  - ④ 副堤左岸側築立
  - ⑤ 左岸側壁脚築立
  - ⑥ 左岸側水叩き築立
  - ⑦ 左岸側護床工・取付護岸工設置

Co擁壁構造の締め切り

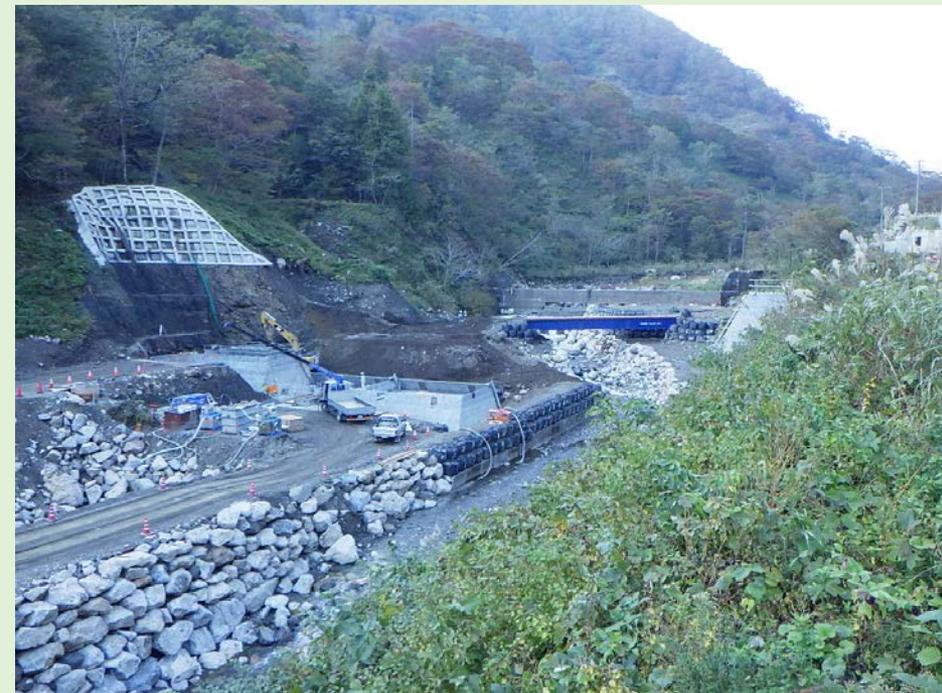
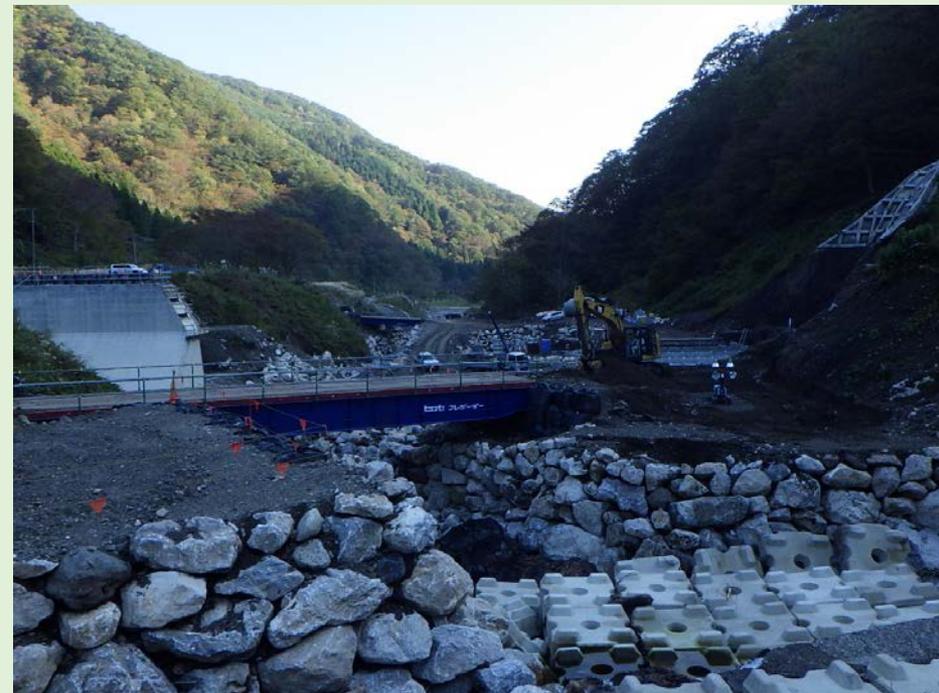
1. 用地の問題で着工が遅れた
2. 施工範囲を見直した
3. 出水リスクを受け入れることにした

下流側より

上流側より

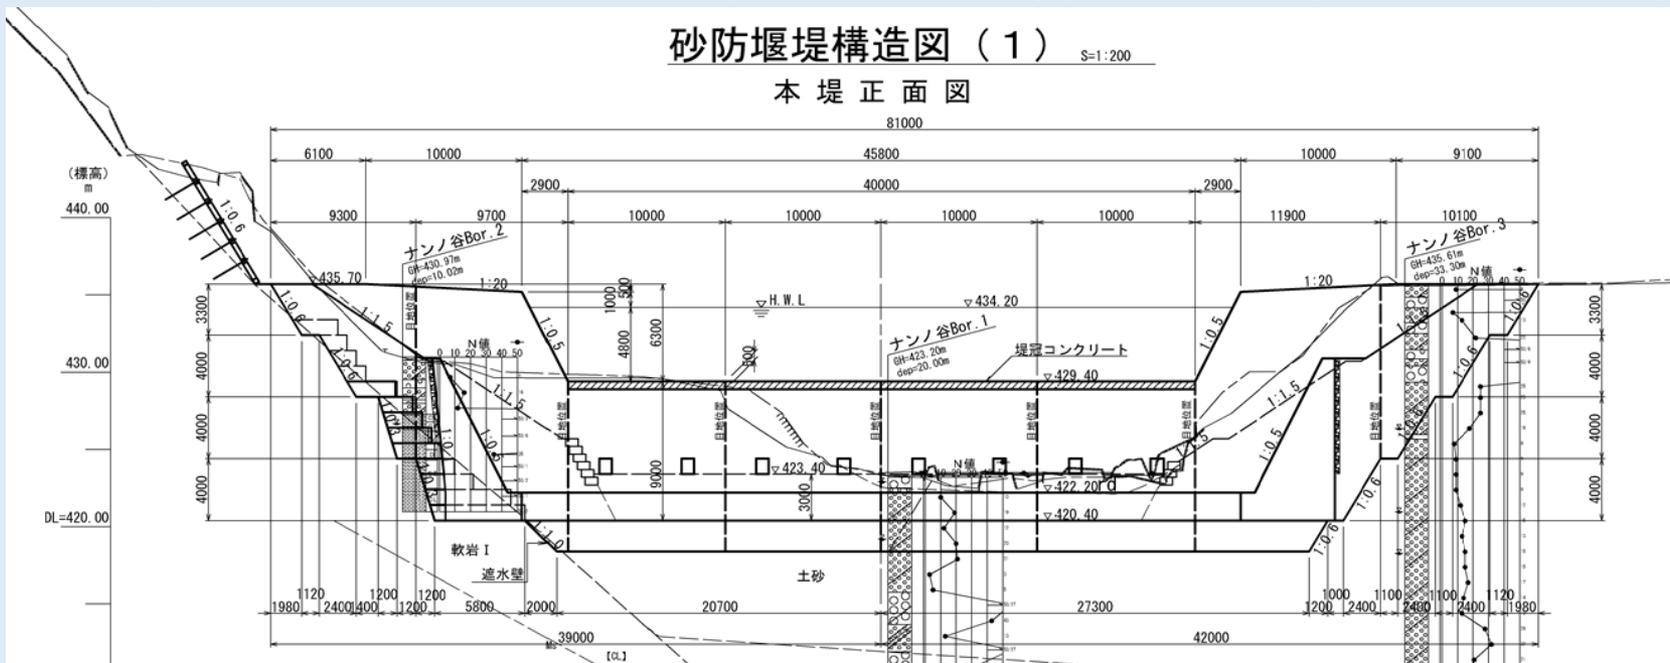
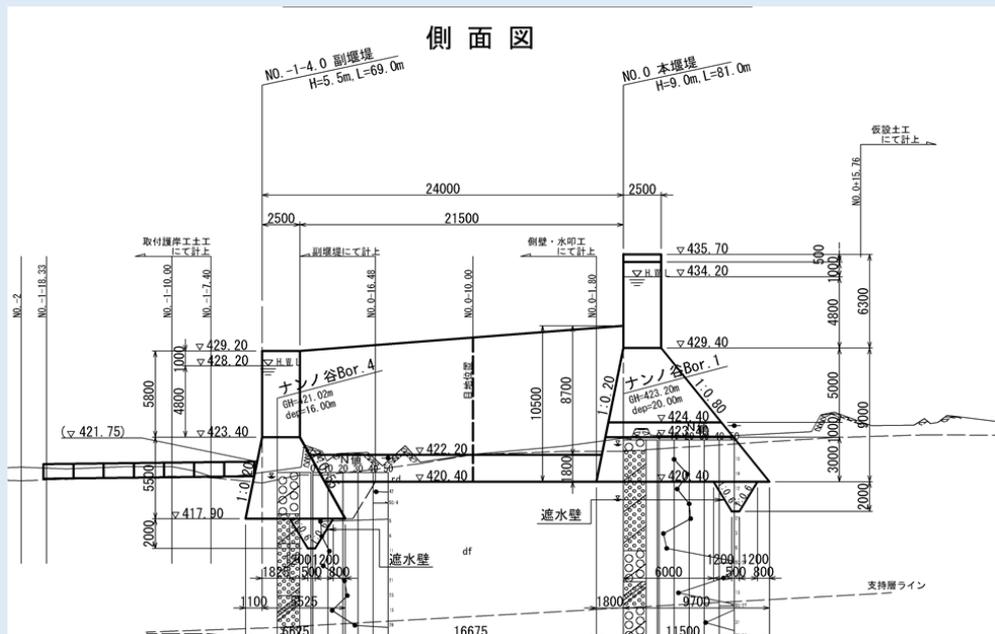
## 砂防堰堤構造図(1)

### 本堤正面図

### 側面図

堰堤基礎地盤部のボーリング調査結果では、N値が15前後であり、十分な支持力が確保できない恐れがあるため設計に苦慮

工事初期(設計中)に、平板載荷試験を実施し、確認された支持力を元に堰堤設計を実施。

※具体的には、台形断面の形状にて対応

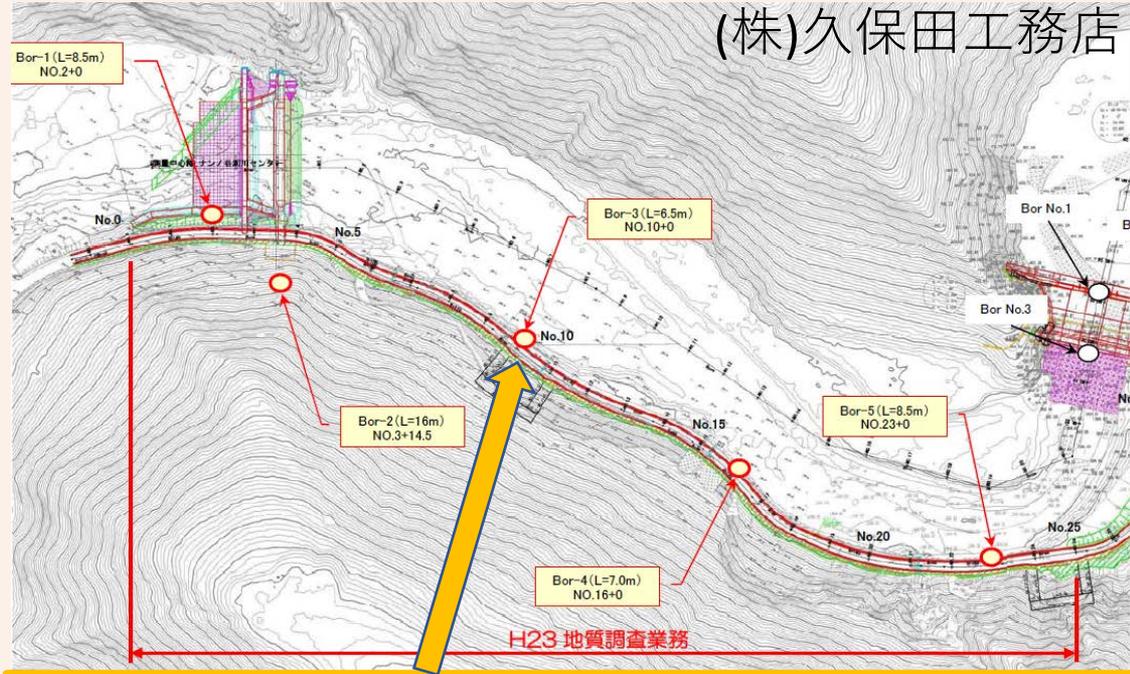
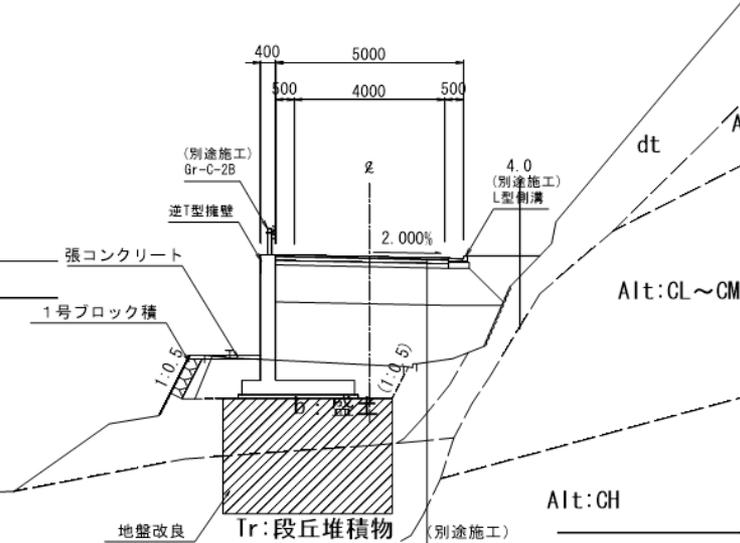
現場打ち擁壁部 (NO. 8付近)

当初

表層	再生密粒度アスファルト混
上層路盤	粒度調整碎石 (M-30)
下層路盤	再生クラッシャー (RC-40)

ボーリング成果より、N値が11程度しかなく、支持力不足が懸念されるため地盤改良を予定。

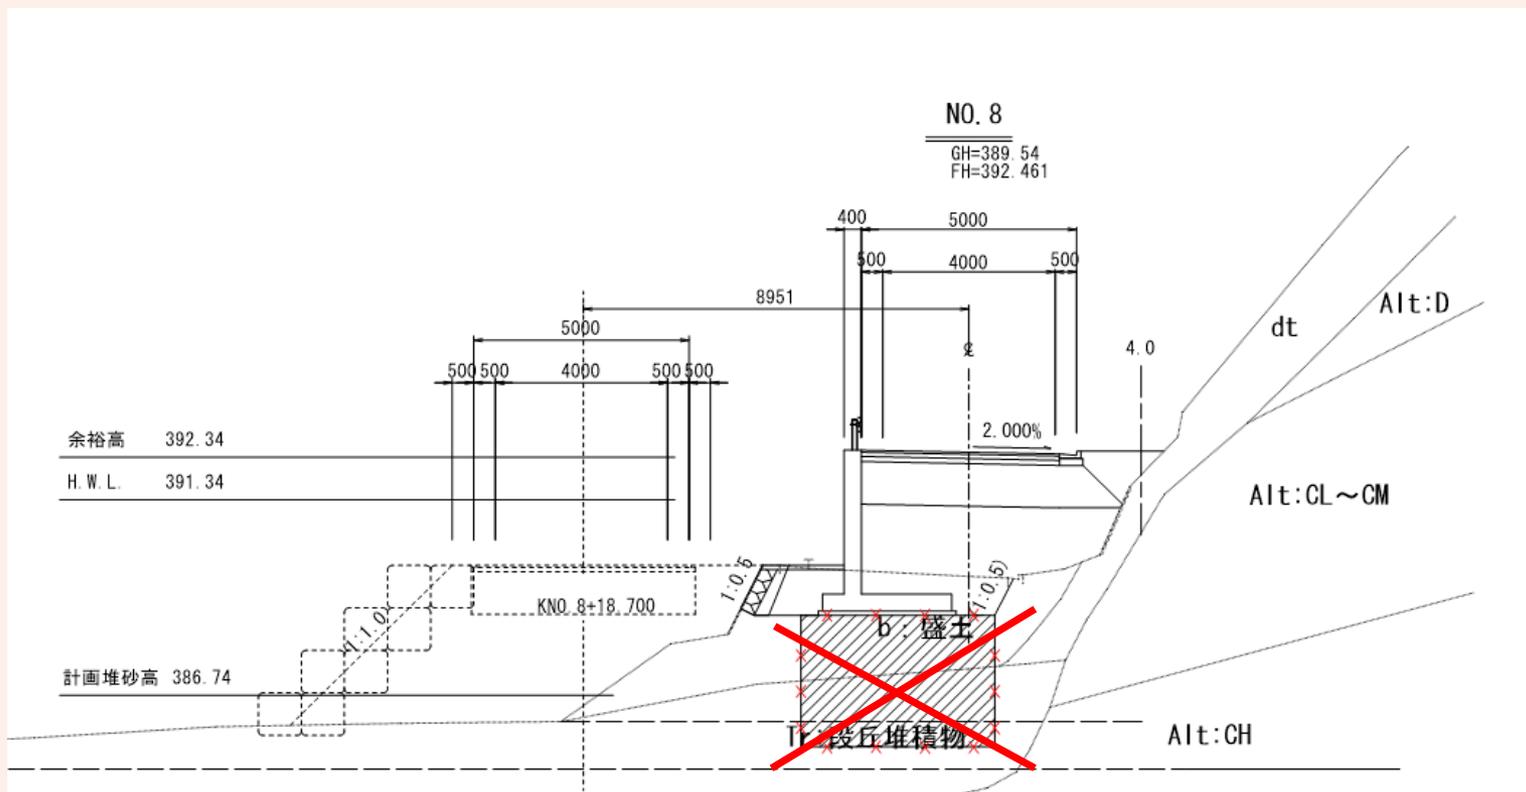
平板載荷試験を実施し、支持力を確認。

(設計荷重 300 KN/m<sup>2</sup>以上となる、許容支持力 306.5 KN/m<sup>2</sup>を確認)

支持力が確認されたため、地盤改良を施工対象外に変更

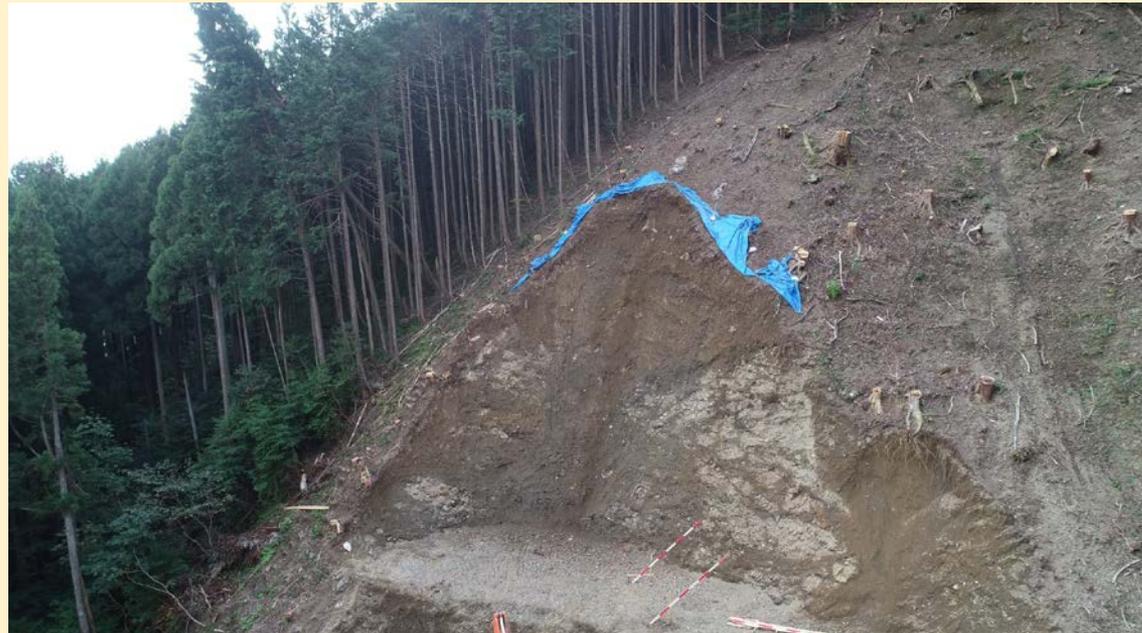
実際の写真

1. 掘削の結果、切土面に想定岩盤線の不一致が判明し設計見直しを検討した

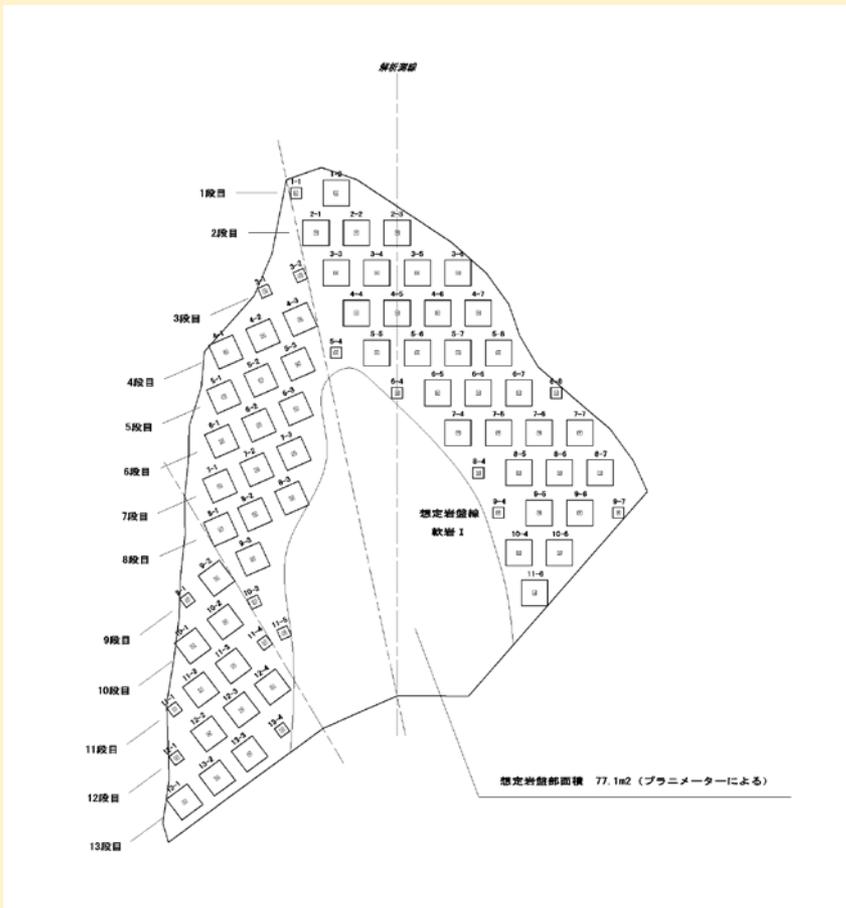
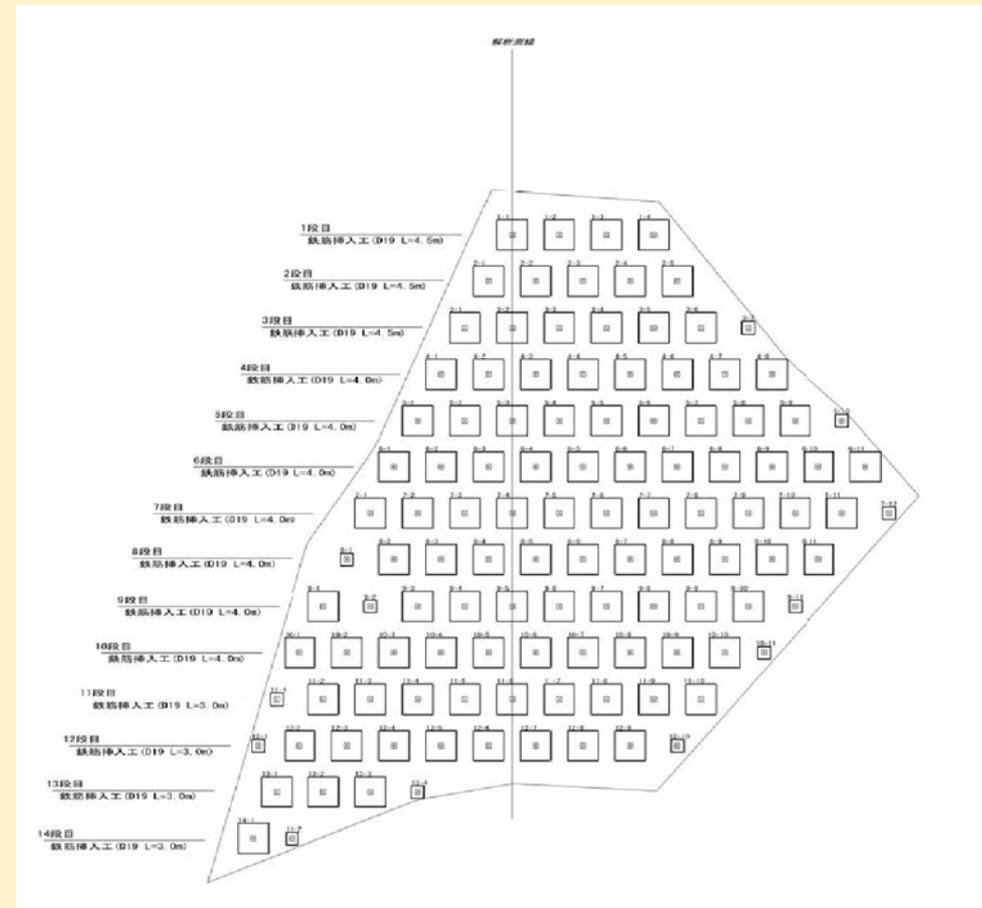
## アンカー配置図

当初

変更後

法面業者の計算によりアンカー見直し
