概要

- UAVによる砂防施設点検の課題である、樹木に覆われた砂防施設の点検手法に関して、民間事業者の協力のもと高性能な高密度レーザ計測機器を用いた施設状況把握手法についての実効性の確認を目的とした実証実験を実施し、有効性を確認した。
 - 実証実験では、長時間飛行(100分)が可能で、積載重量の大きい(35kg)のエンジン駆動の大型UAVを使用することで、長時間の計測が可能となり、有人機の航空レーザ測量と同程度の高密度レーザ照射可能な計測機器や複数センサ、撮影機器の搭載が可能である。
 - 今回の実証実験では、越美山系砂防事務所のほか揖斐川町、本巣市も参加し、後日、計測結果説明会で意見交換を実施した。

- 令和7年6月25日 高精度なレーザ計測機器を搭載したUAVによる実証実験

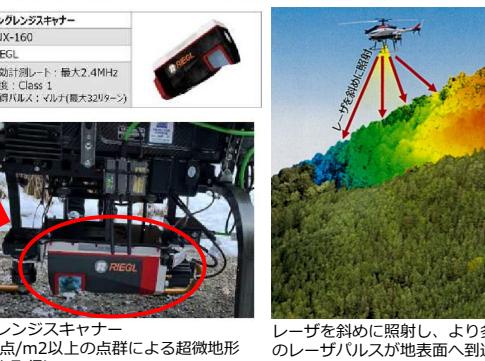
AV
AZER R G2) ロンクレンシスチャナー
(3,000点/m²以上の点群による超微地形
データを取得)
レーザを斜めに照射し、より多くのレーザパルスが地表面へ到達

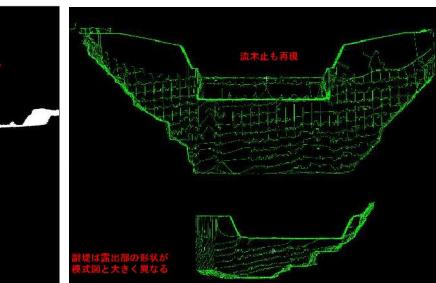
計測した点群データから縦横断形状を抽出し、詳細な構造データを作成

- 今回取得した高密度レーザ点群と通常のUAVの写真画像から生成した点群データを比較し、上空から見通しがきかない樹木下の砂防堰堤袖部や副堤の形状（エッジ）を鮮明に把握できた。
 - 上空が樹木で覆われた場所に置いたダミー変状（段ボール箱）について数cmの精度での識別が可能で大きい変状の確認には有効である。
 - 取得した点群データから施設の構造や断面取得も可能であった。
 - LTE通信が難しいエリアにおいても、衛星通信を利用した遠隔目視外操作（レベル3.5飛行）により施設点検等の流域調査が可能。

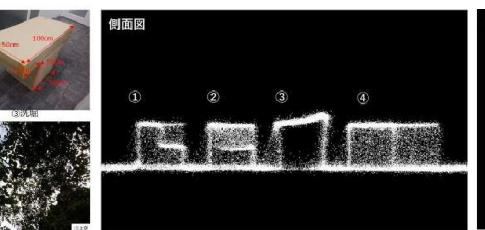
上空が樹木で覆われ

上空が樹木で覆われた砂防堰堤袖部に置いたダミー変状(段ボール箱) 数cmの精度で識別できた
