## 5. 「越美」について

### (2) 越美山系砂防事務所について

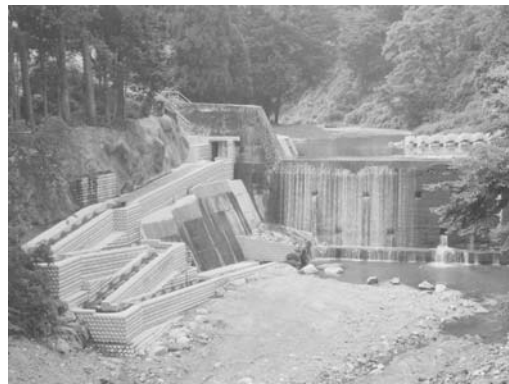
魚道を設置した堰堤の例

また、自然にやさしい砂防堰堤をつくるため、魚道の設置もしています。魚道は砂防堰堤によって川が分断されないように、砂防堰堤などに設置する「魚の通り道」のことを言います。揖斐川は平成4年（1992年）3月に「魚がのぼりやすい川づくり」のモデル河川に指定されました。越美山系砂防事務所では多くの遡上実験や研究をかさね、魚にやさしい堰堤をつくってきました。
