富士山周辺で発生した スラッシュ雪崩による被災状況

国土交通省 中部地方整備局 富士砂防事務所

注)この資料は4月5日現在でとりまとめたもので、後日数値等の一部訂正や追加をすることがあります。

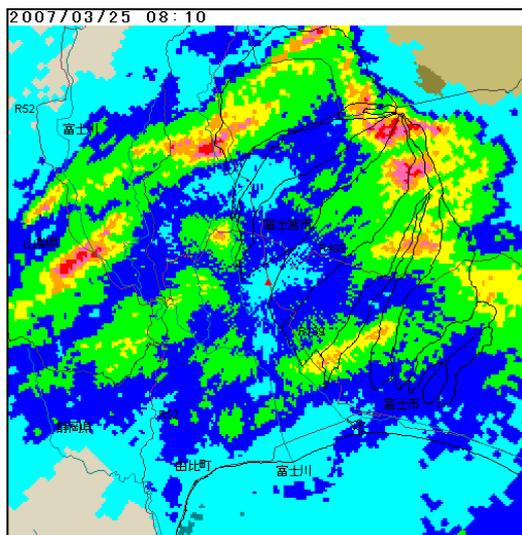
富士砂防雨量レーダ画像(3月25日8時10分)

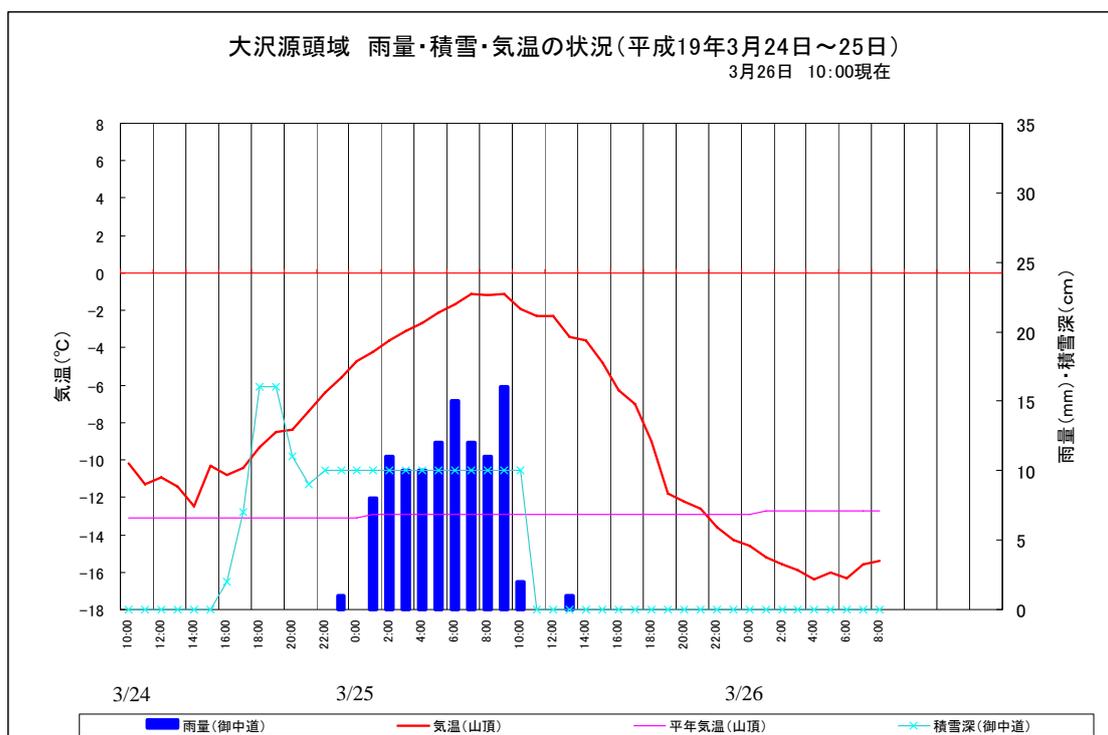
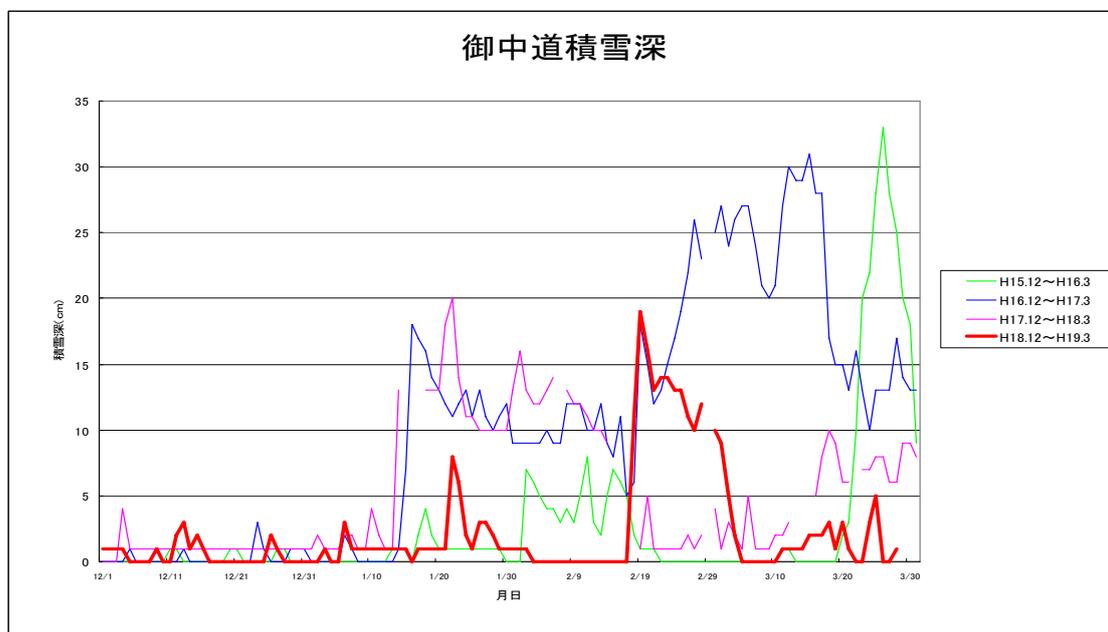
2. 富士山頂気温と御中道観測所における雨量・積雪

御中道観測所(標高:2350m)

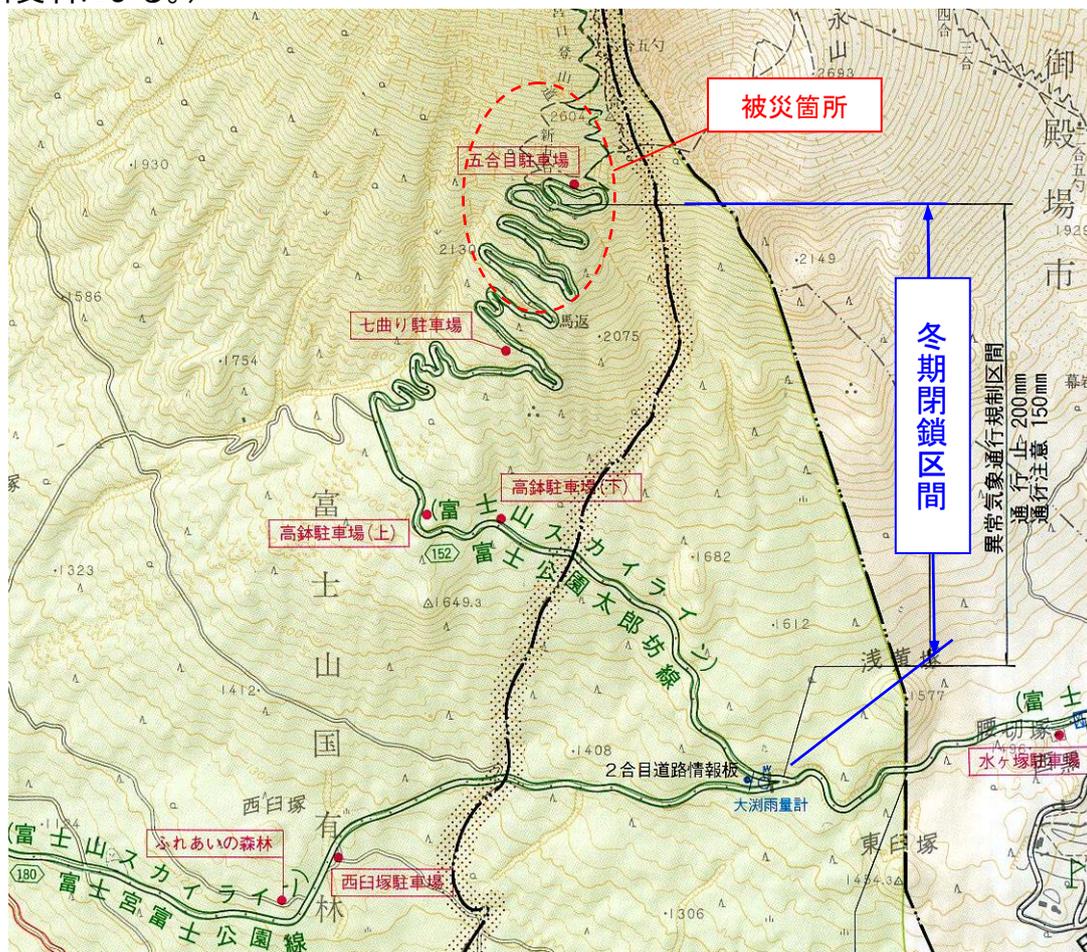
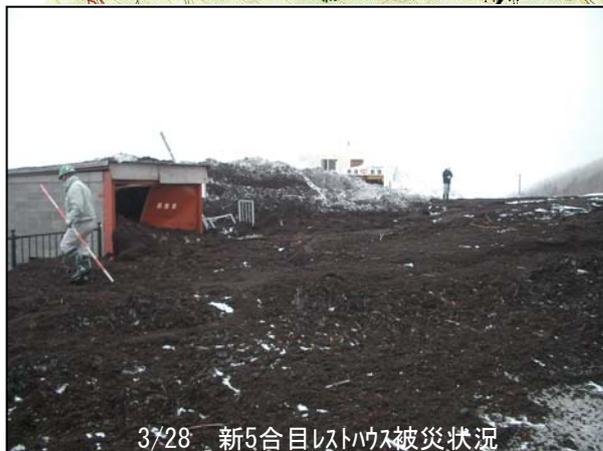
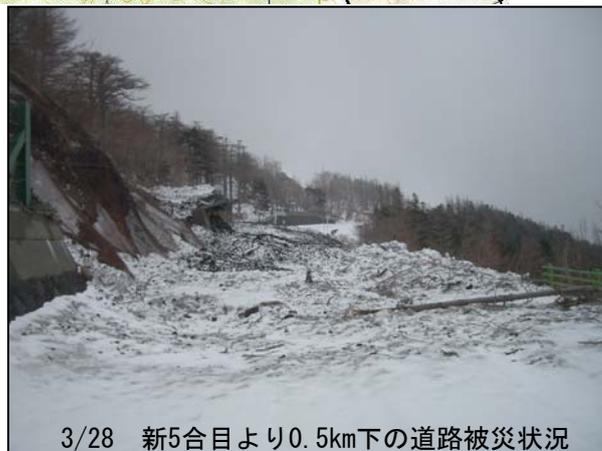
4. 被災状況(富士山スカイライン付近)

富士山スカイライン付近では、新五合目にある警察臨時派出所(総合指導センター)が基礎のみを残して流出し、レストハウスの一部が損壊しました。また、14カ所で落石防止金網、落石防護柵、コンクリート擁壁等が被災しました。(富士土木事務所資料による。)

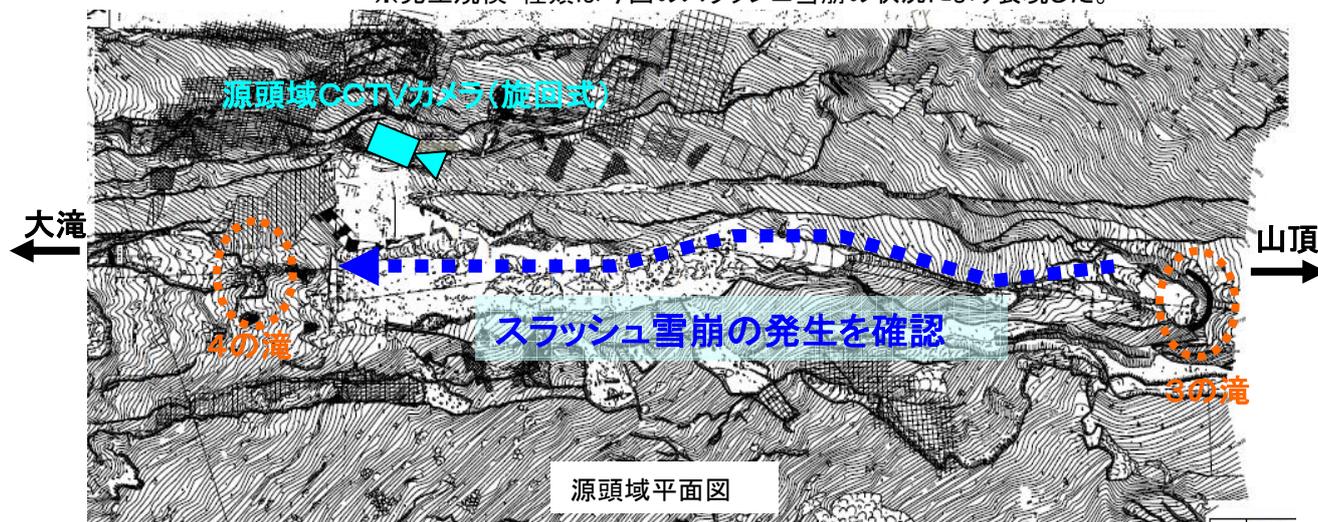
今回の降雨により源頭域CCTV(標高2200m)により3の滝～4の滝にかけて計6回のスラッシュ雪崩や流動現象の発生が確認されましたが、下流への被害はありませんでした。

源頭域CCTV画像

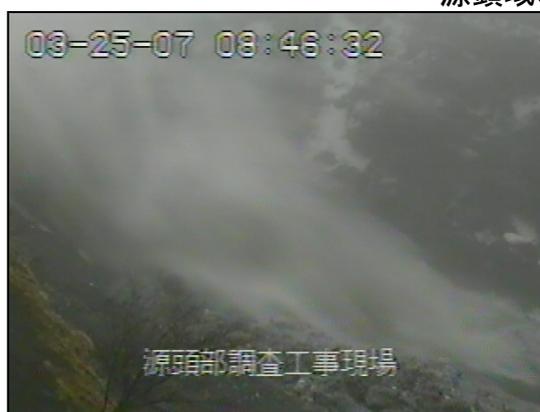
スラッシュ雪崩の発生状況(8時46分)

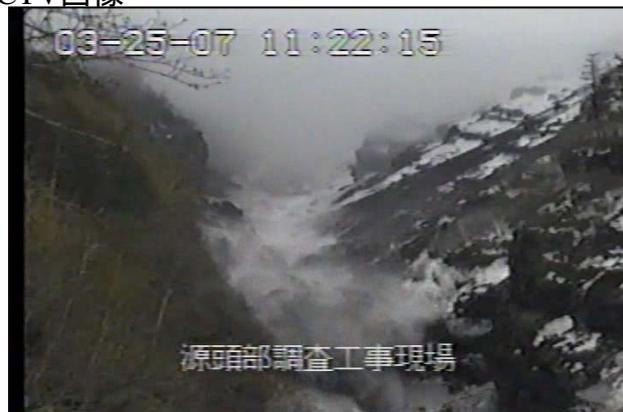
スラッシュ雪崩の発生状況(11時22分)

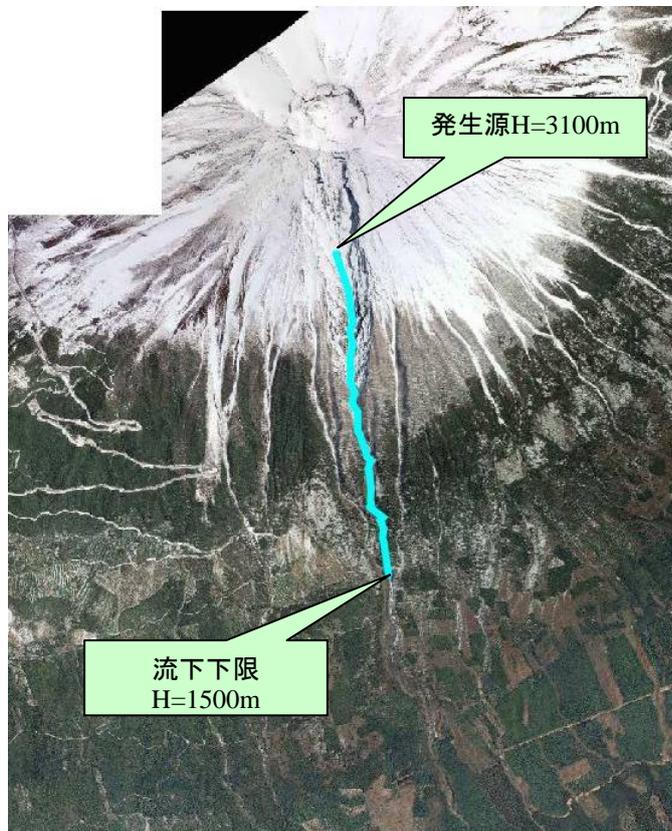
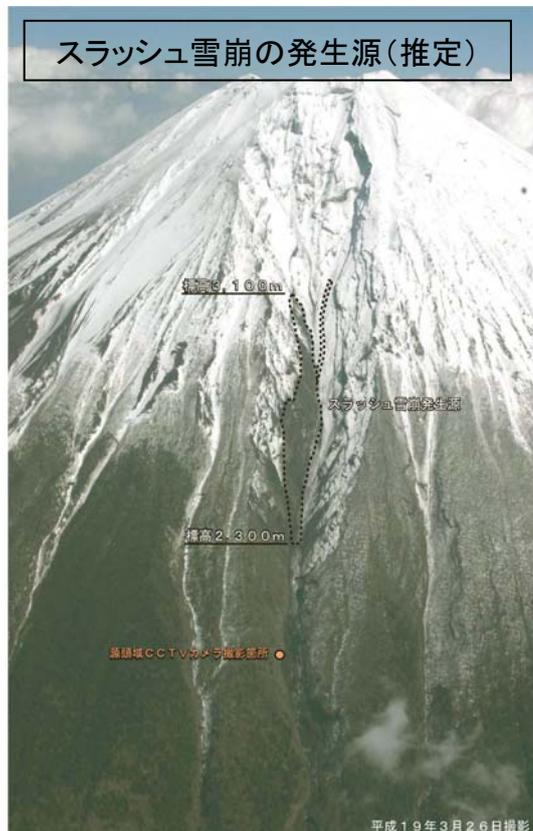
今回大沢崩れにおいて発生したスラッシュ雪崩の発生源は標高3100m～2300m付近、また流下下限については標高1500m付近と想定されます。

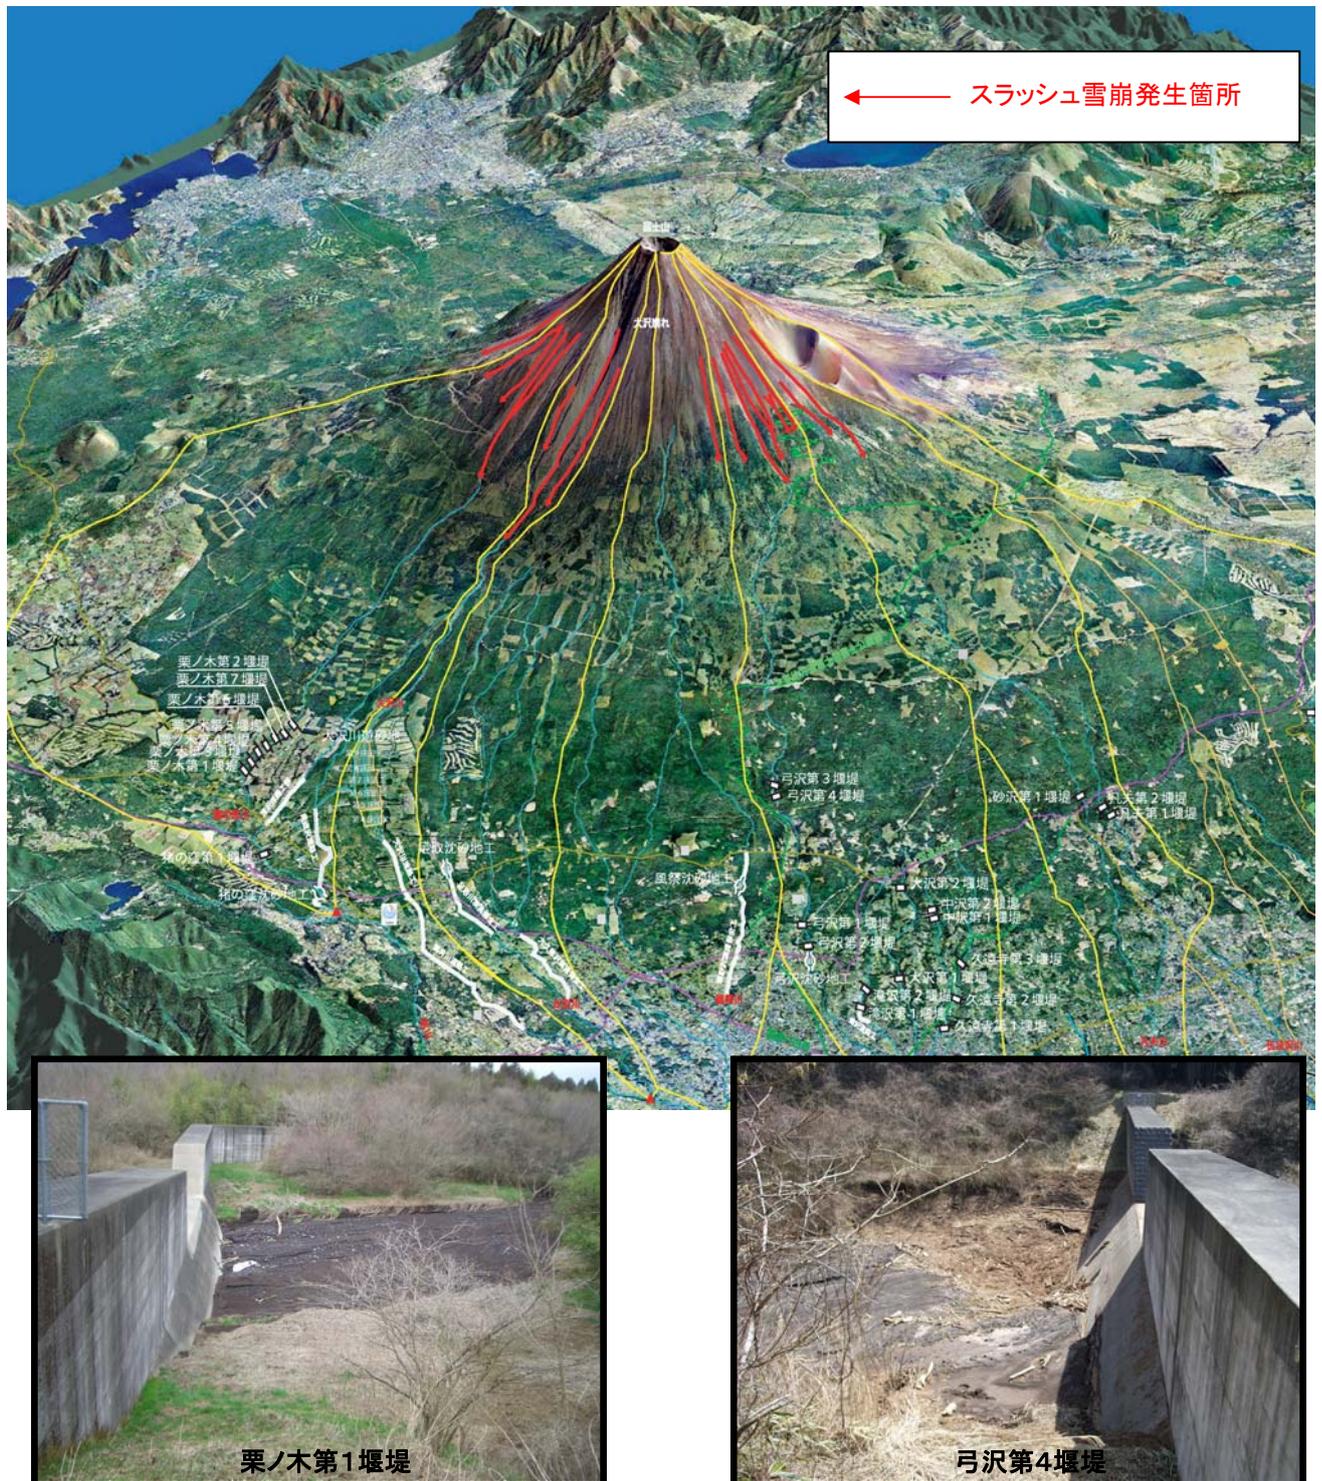
6. スラッシュ雪崩発生溪流の既設施設

今回スラッシュ雪崩が発生した溪流には、いずれも砂防施設が整備されており、今後土砂が流下した場合に直ちに被害を及ぼす可能性は低いと考えられます。

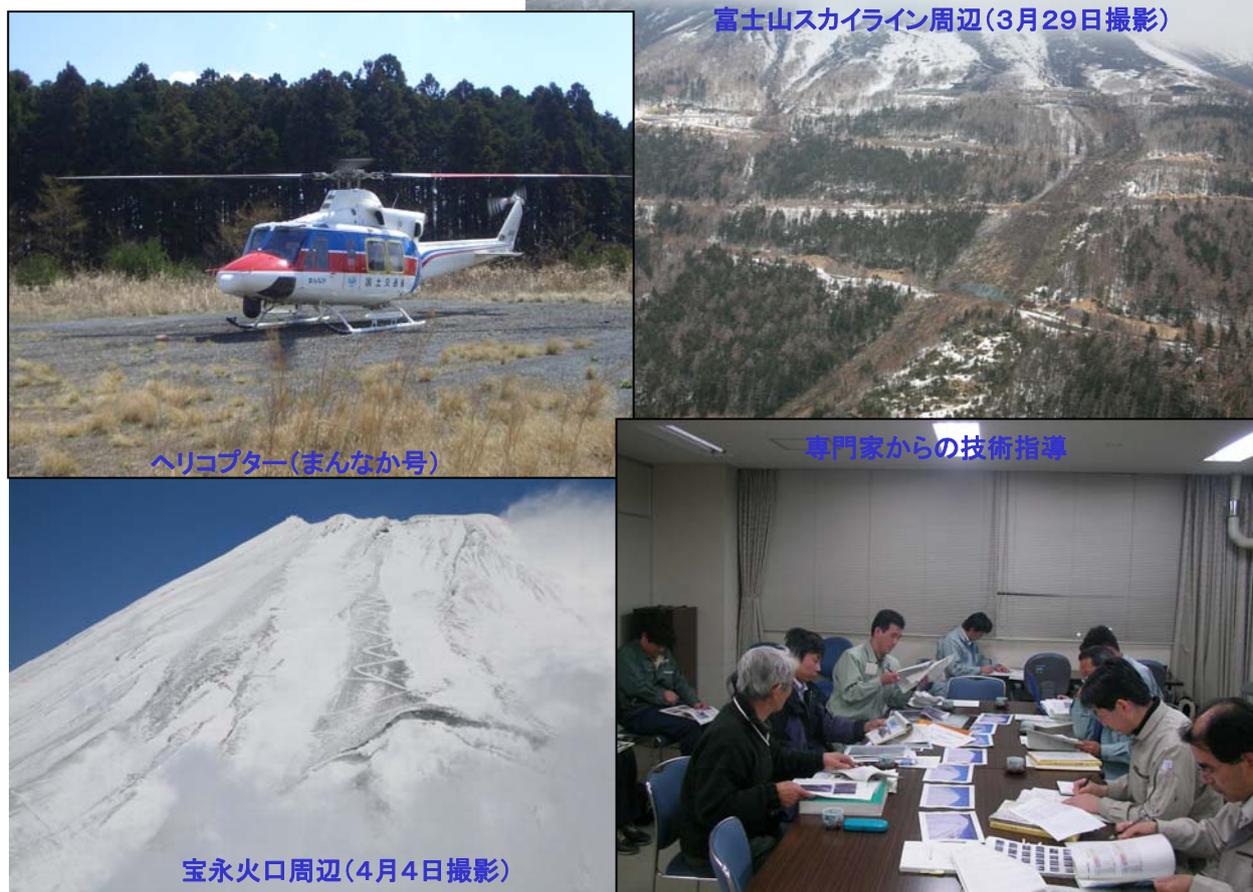
富士砂防事務所では、3月29日及び4月4日に雪崩専門家とともにヘリコプター（中部地方整備局まんなか号・近畿地方整備局きんき号）による上空からの富士山南西野溪を中心とした調査を行いました。

- 今回の雪崩は、スラッシュ雪崩とみられる
- スラッシュ雪崩は、おおむね標高2000m付近で停止している
- 直ちに下流へ大きな危険を及ぼす可能性は低い
- 5月頃までは同様の現象が起こる可能性があり、注意が必要である

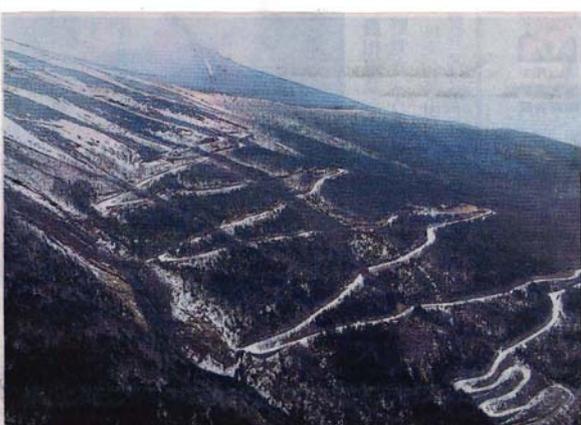
土砂崩れで寸断された富士山スカイライン＝27日午後1時半ごろ、富士宮市の富士山（本社へリ「ジェリコ1号」から）

スカイラインの上方から土砂が流れた痕跡が複数確認できる。五合目のレストハウスにも土砂が覆いかぶさっている模様。
