平成28年5月4日  
国土交通省中部地方整備局  
富士砂防事務所

## 『富士山大沢崩れの土石流を大沢川遊砂地でキャッチ』 ～下流への被害は発生しておりません～

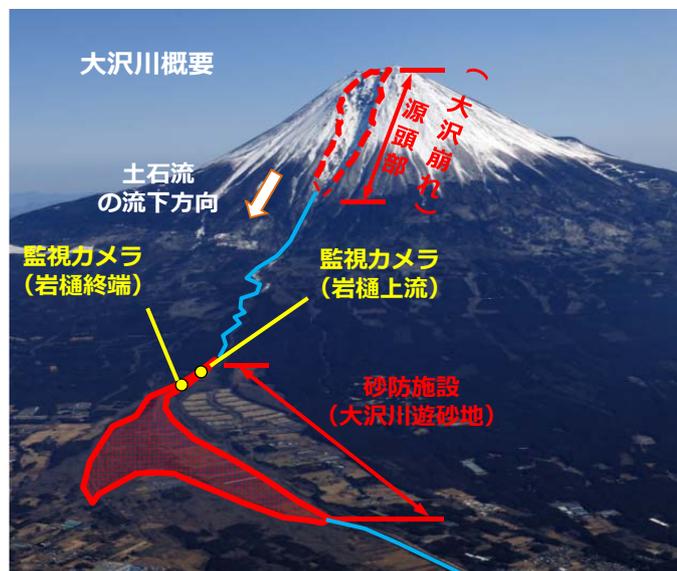
「岩樋上流」監視カメラ映像

5月4日(水)の大雨により大沢崩れから土石流が発生しました。  
現地を確認したところ、土石流は大沢川遊砂地にて捕捉されたため、下流域での被害は発生しておりません。

12時現在、大沢川遊砂地の上流の「岩<sup>いわどい</sup>樋上流」監視カメラによると、溪流は概ね平常の状態に戻っています。
