令和元年5月29日
国土交通省中部地方整備局
富士砂防事務所

砂防施設（富士山大沢川遊砂地）で土石流を止めました。

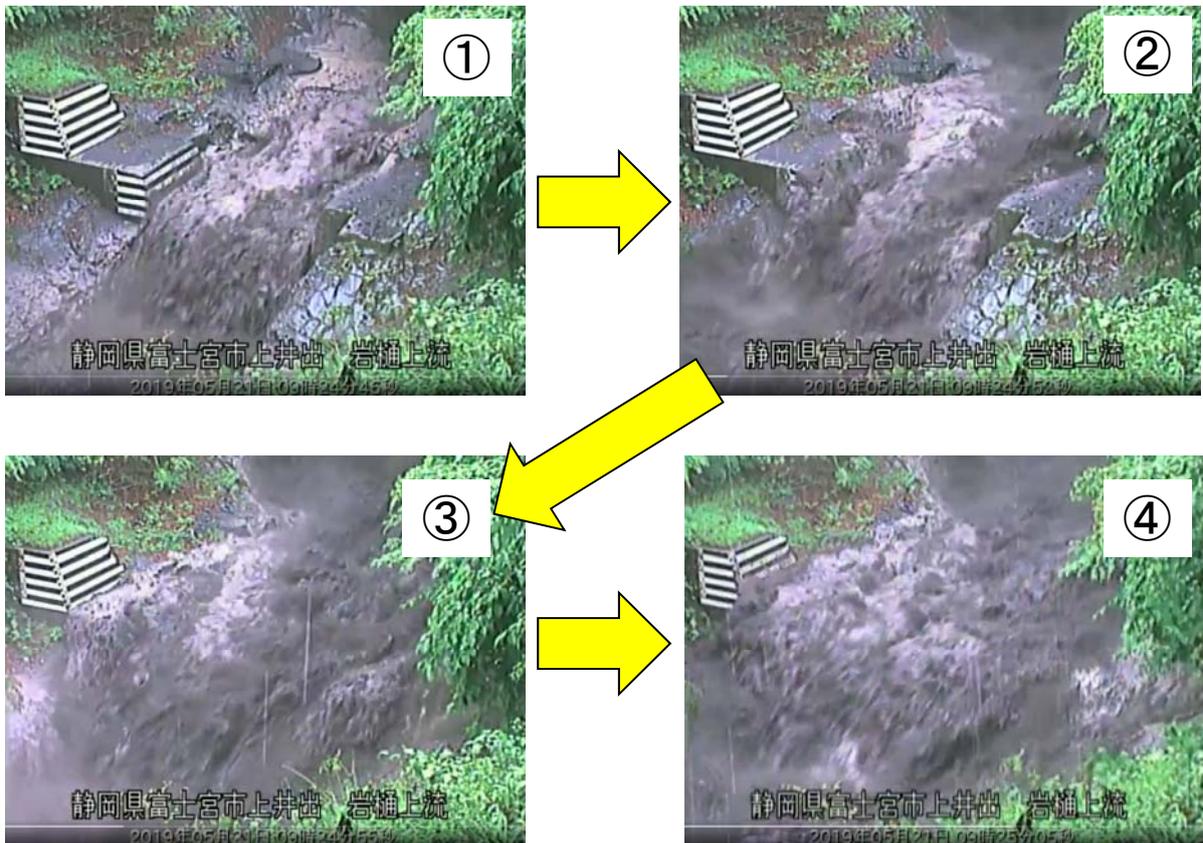
雨量状況

前線の影響により、8時25分 静岡県富士宮市において土砂災害警戒情報が発表。
大滝雨量観測局にて最大時間雨量 29mm/hを記録。

富士山源頭部を水源とする大沢川では土石流が発生。最大流量は約90m³/s。

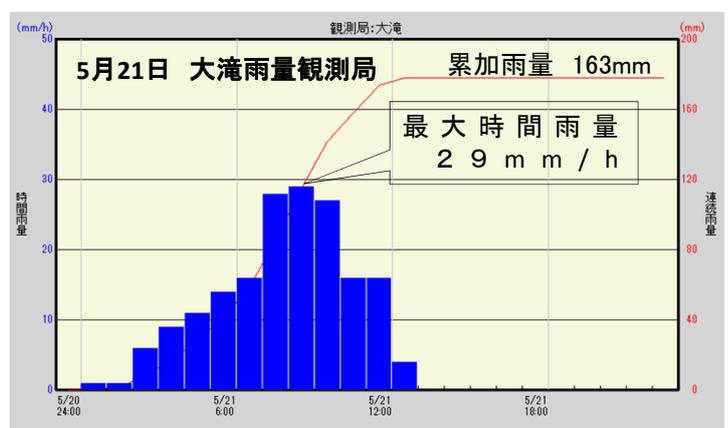
雨量状況(大滝雨量観測局)

富士山周辺では、5月21日からの大雨により、富士宮市で土砂災害警戒情報が発表され、大沢川上流の大滝雨量観測局で時間最大雨量29mm（5月21日8時～9時）、累加雨量163mmを観測しました。

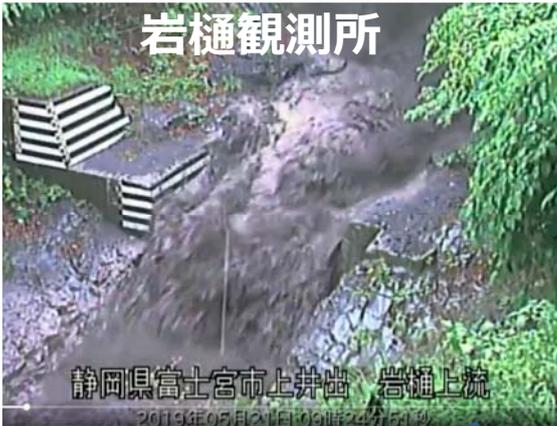
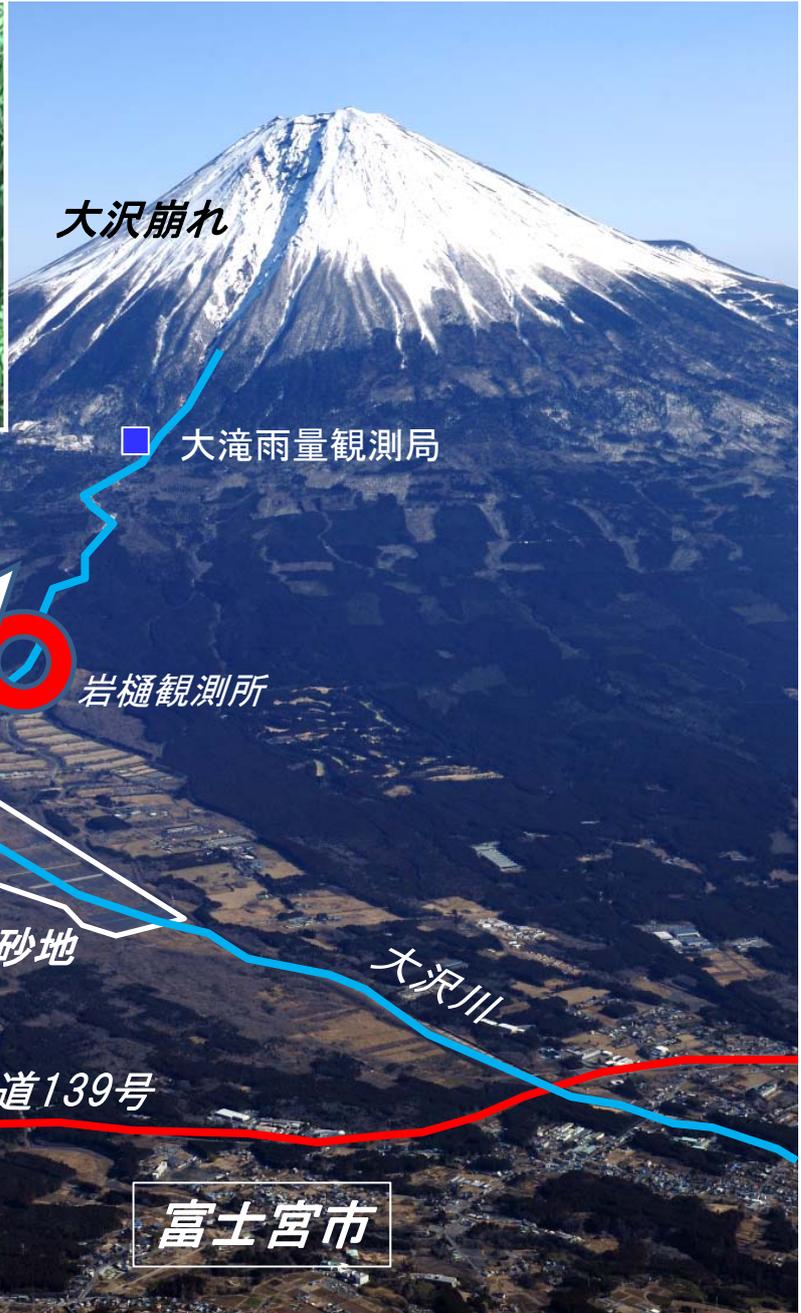
5月21日の大雨で、富士山大沢川では土石流が発生しましたが、砂防施設(大沢川遊砂地)が効果を発揮したため、被害はありませんでした。

捕捉した土砂量は大沢川遊砂地内において約1.7万m³

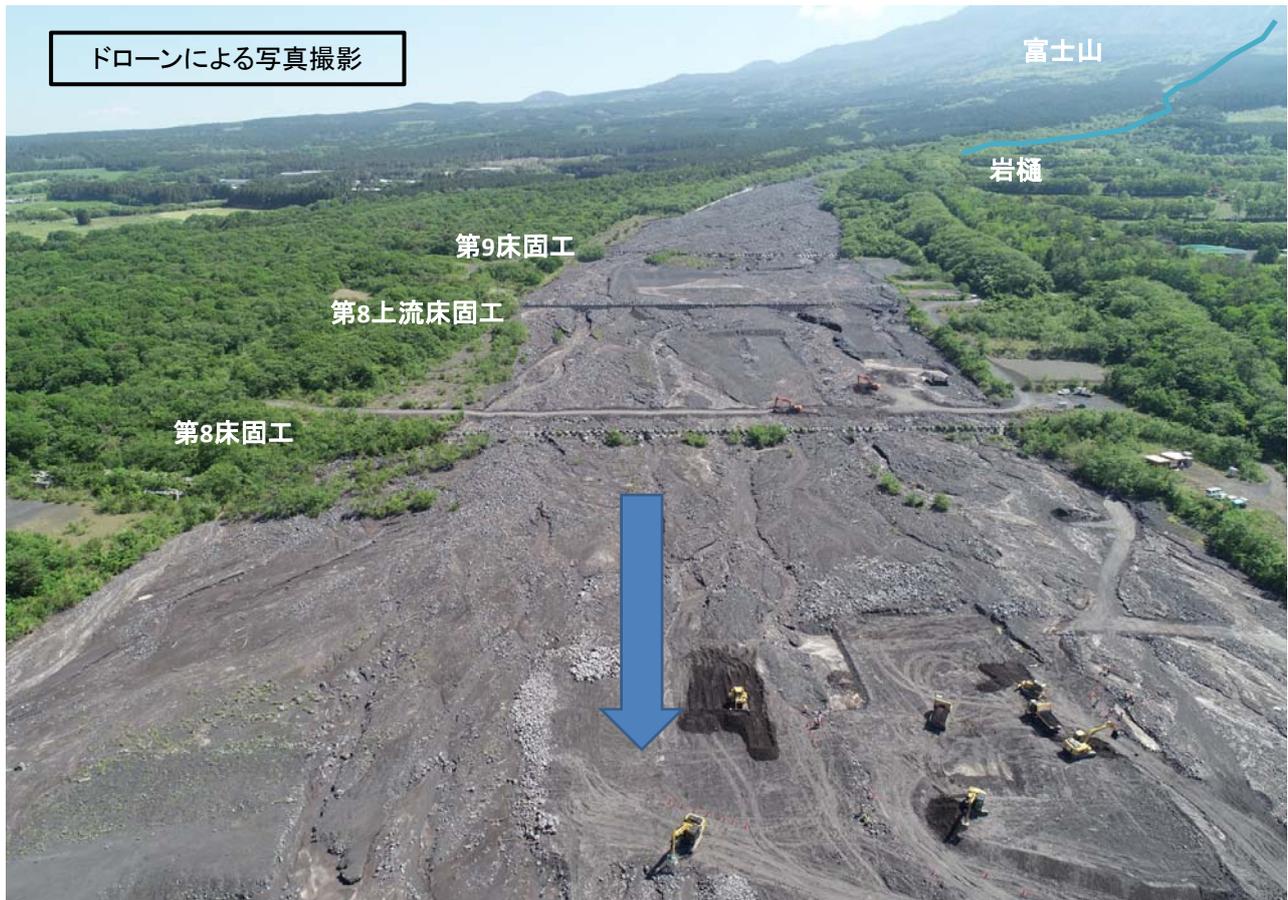
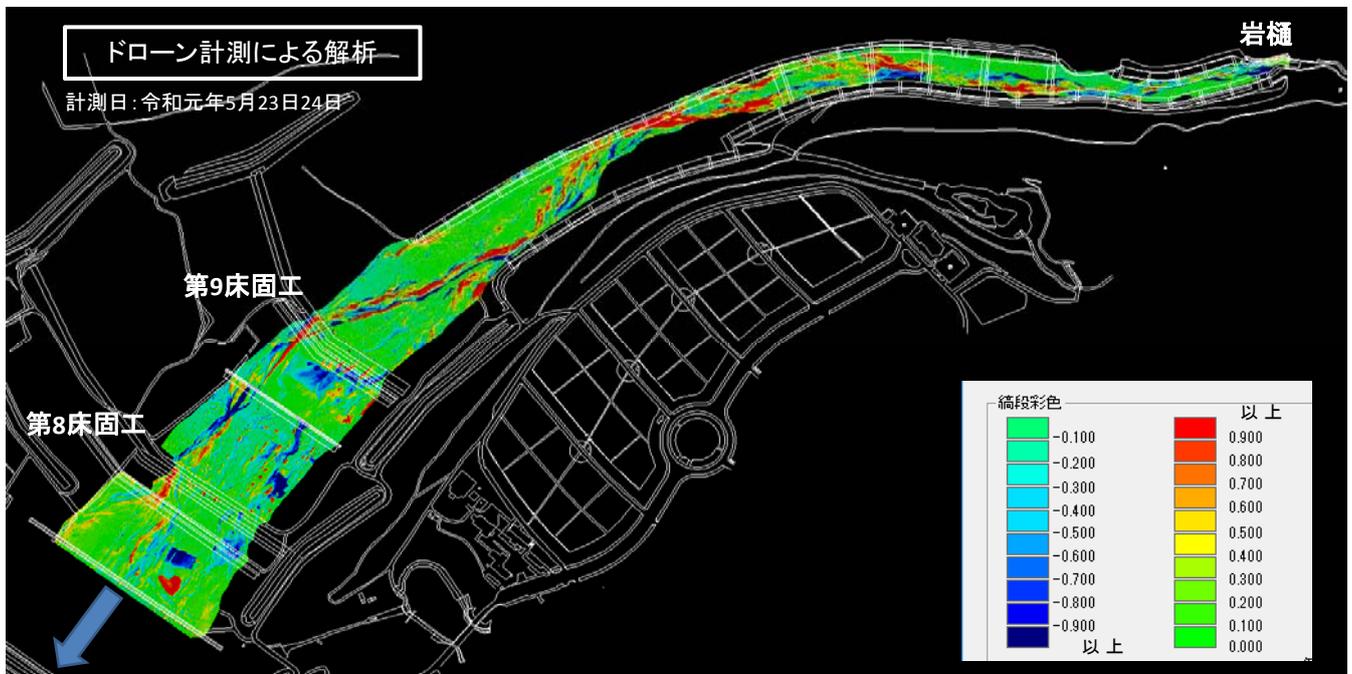
3. ドローン写真による堆砂量解析

大沢川遊砂地

土砂捕捉量 : 約1.7万m³

また、大沢川遊砂地をドローンにより測量を行ったところ、堆積した土砂量は約17,000立方メートルである事が分かりました。
