国土交通省 中部地方整備局

富士砂防事務所

砂防施設（大沢川遊砂地）で土石流を止めました

1. 大沢川の土石流と遊砂地の効果

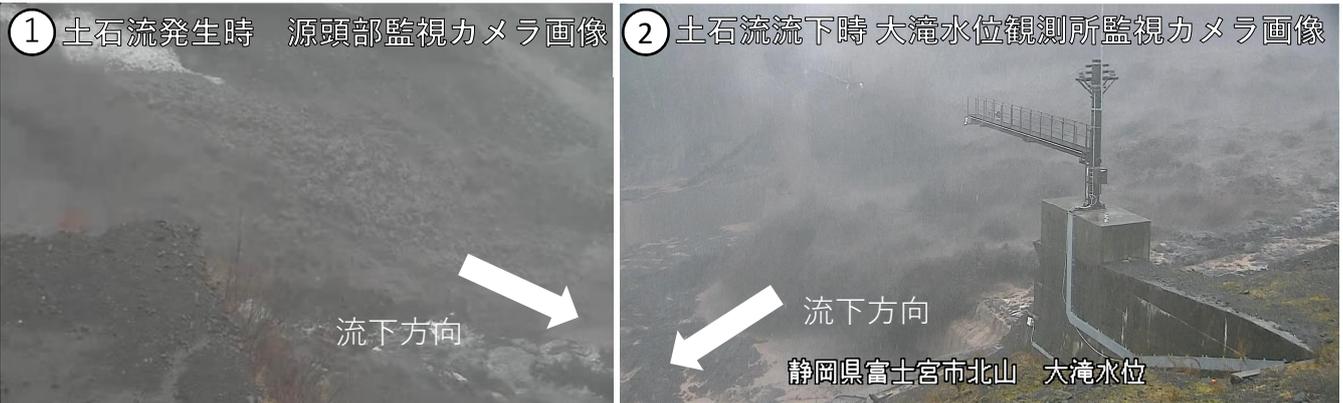
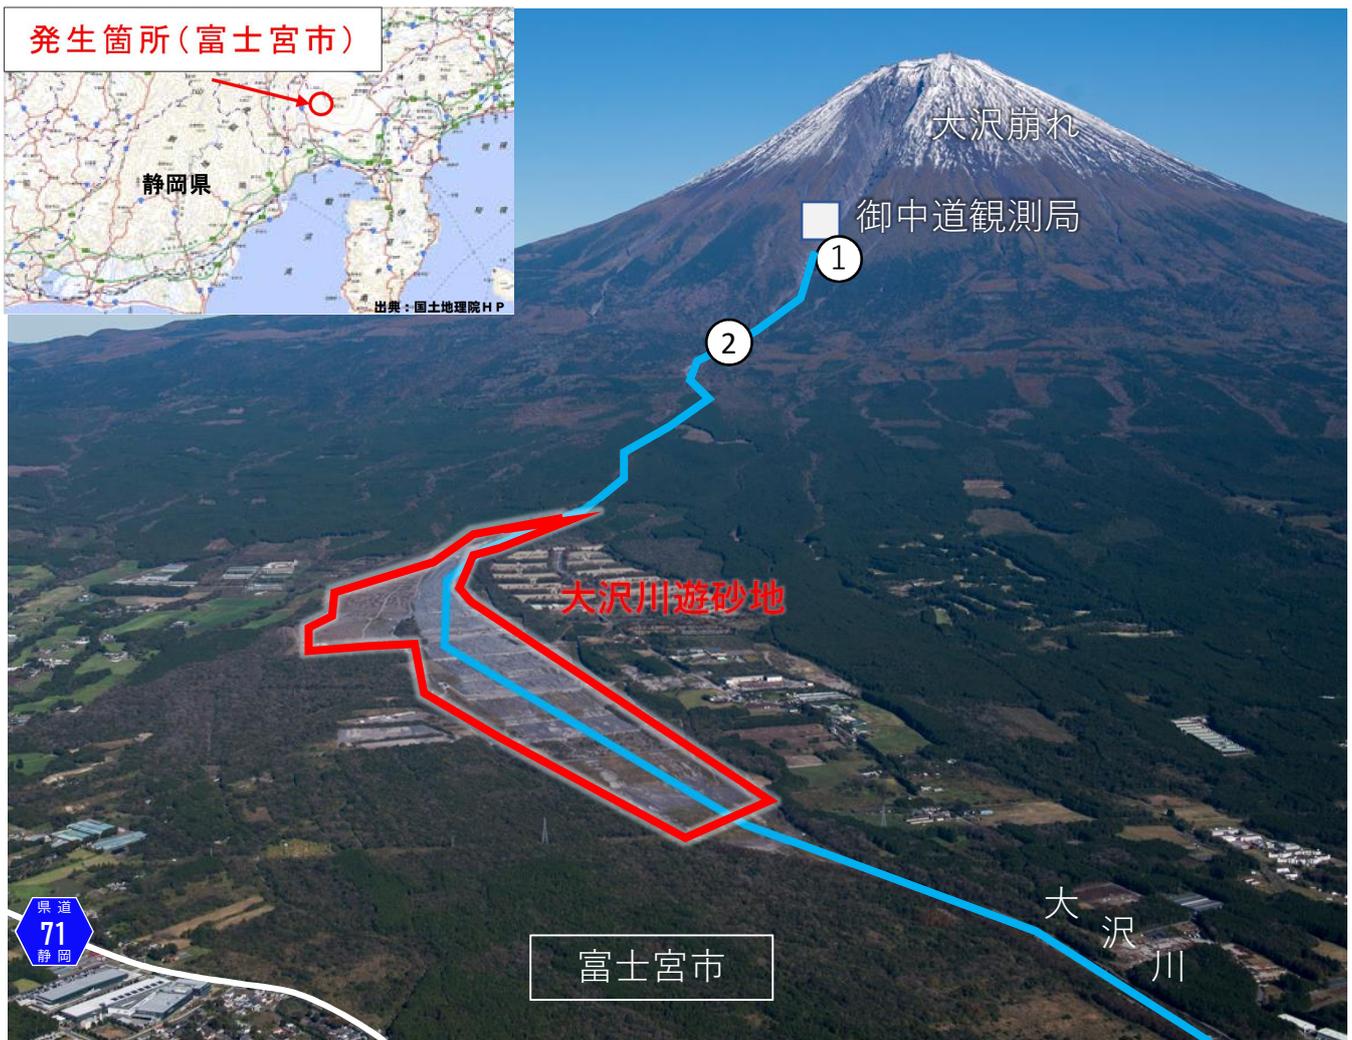
9日8時20分頃、標高2100m付近の源頭部監視カメラで土石流の発生を確認し、その後も断続的に発生する土石流が確認されましたが、下流にある砂防施設（大沢川遊砂地）が効果を発揮し土石流を捕捉したため、大沢川下流域では被害はありませんでした。

4月9日に富士山大沢川の源頭部（大沢崩れ）で土石流（スラッシュ雪崩）の発生が確認されましたが、下流の砂防施設（大沢川遊砂地）で土石流を捕捉したため大沢川下流域での被害はありませんでした。

その後の調査で、大沢川遊砂地で捕捉した土砂量が約12万m³（速報値）※であることが判明したのでお知らせします。

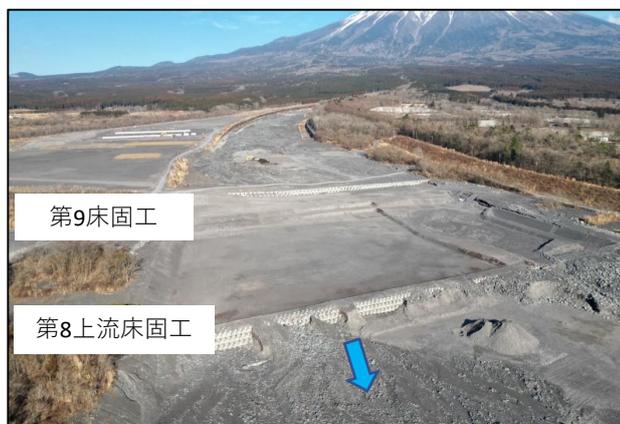
令和6年2月 大沢川遊砂地
土石流発生前

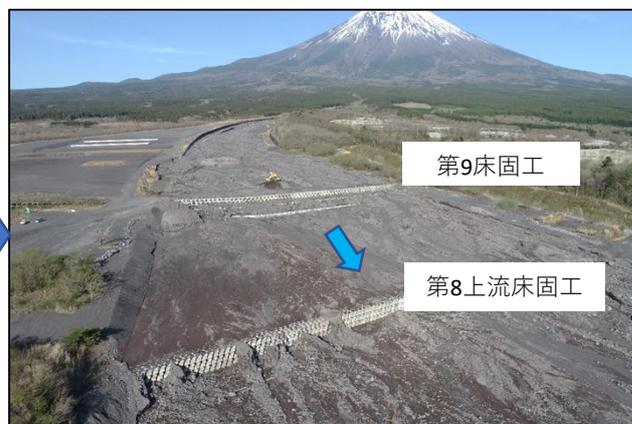
その後、10、11日にドローンを活用した測量を実施し解析した結果、大沢川遊砂地で捕捉した土砂量が約12万 m^3 （速報値）であることが判明しました。

令和6年4月10日 大沢川遊砂地
土石流発生後

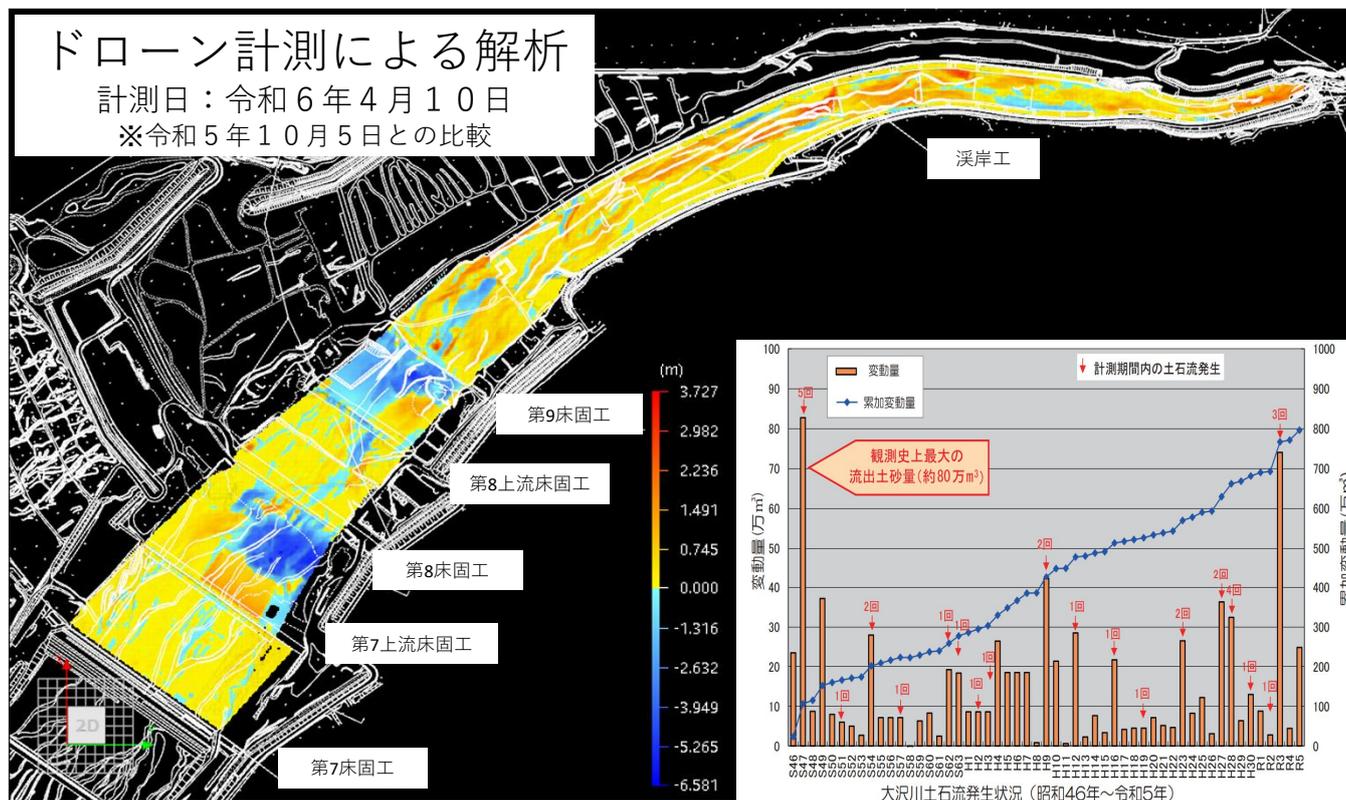
大 沢 川 遊 砂 地
土砂捕捉量：約 12 万 m^3 (速報値) ※

※令和5年10月5日のLP測量結果とLP測量実施以降土石流発生までに施工した土砂掘削数量を考慮し、土石流発生後に実施したドローンによる写真測量より算出した堆積土砂量。

上記の図はLP測量とドローン写真測量の差分を示しているが、侵食傾向で表示される範囲（青）についてはLP測量後の掘削量が土石流による堆積量を上回ったことを示している。
