令和3年8月16日
国土交通省中部地方整備局
富士砂防事務所

砂防施設（富士山大沢川遊砂地）で土石流を止めました。

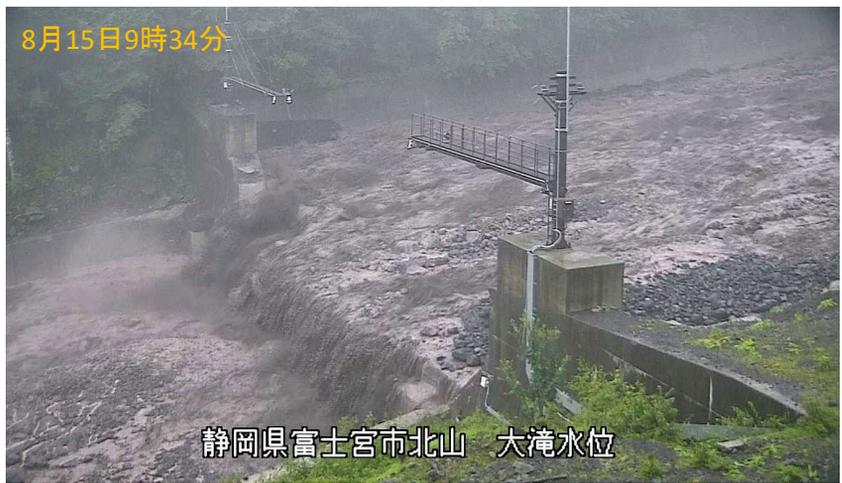
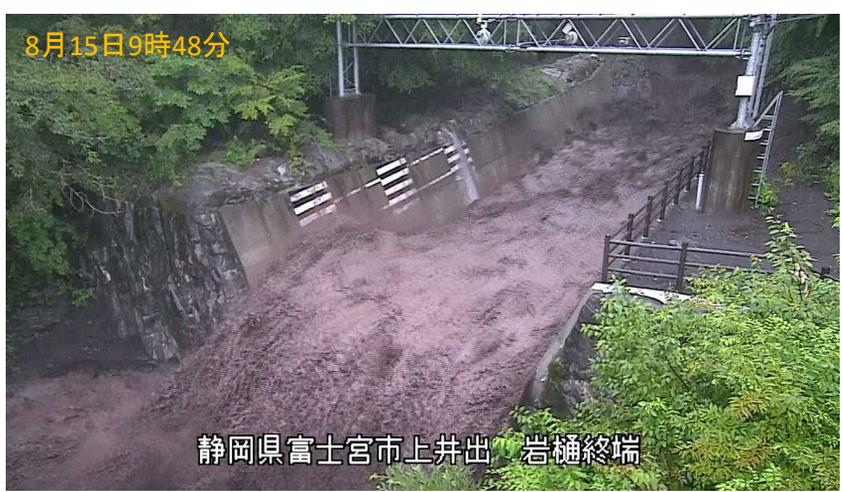
雨量状況(2021/08/15 9:00時点)

8月15日の降雨により、大滝雨量観測局にて最大時間雨量 90mm/hを記録。
富士山源頭部を水源とする大沢川では土石流が発生。

富士山周辺では、8月15日の降雨により、大沢川上流の大滝雨量観測局で時間最大雨量90mm（8月15日8時～9時）、累加雨量684mm（8月15日10:00時点）を観測しました。

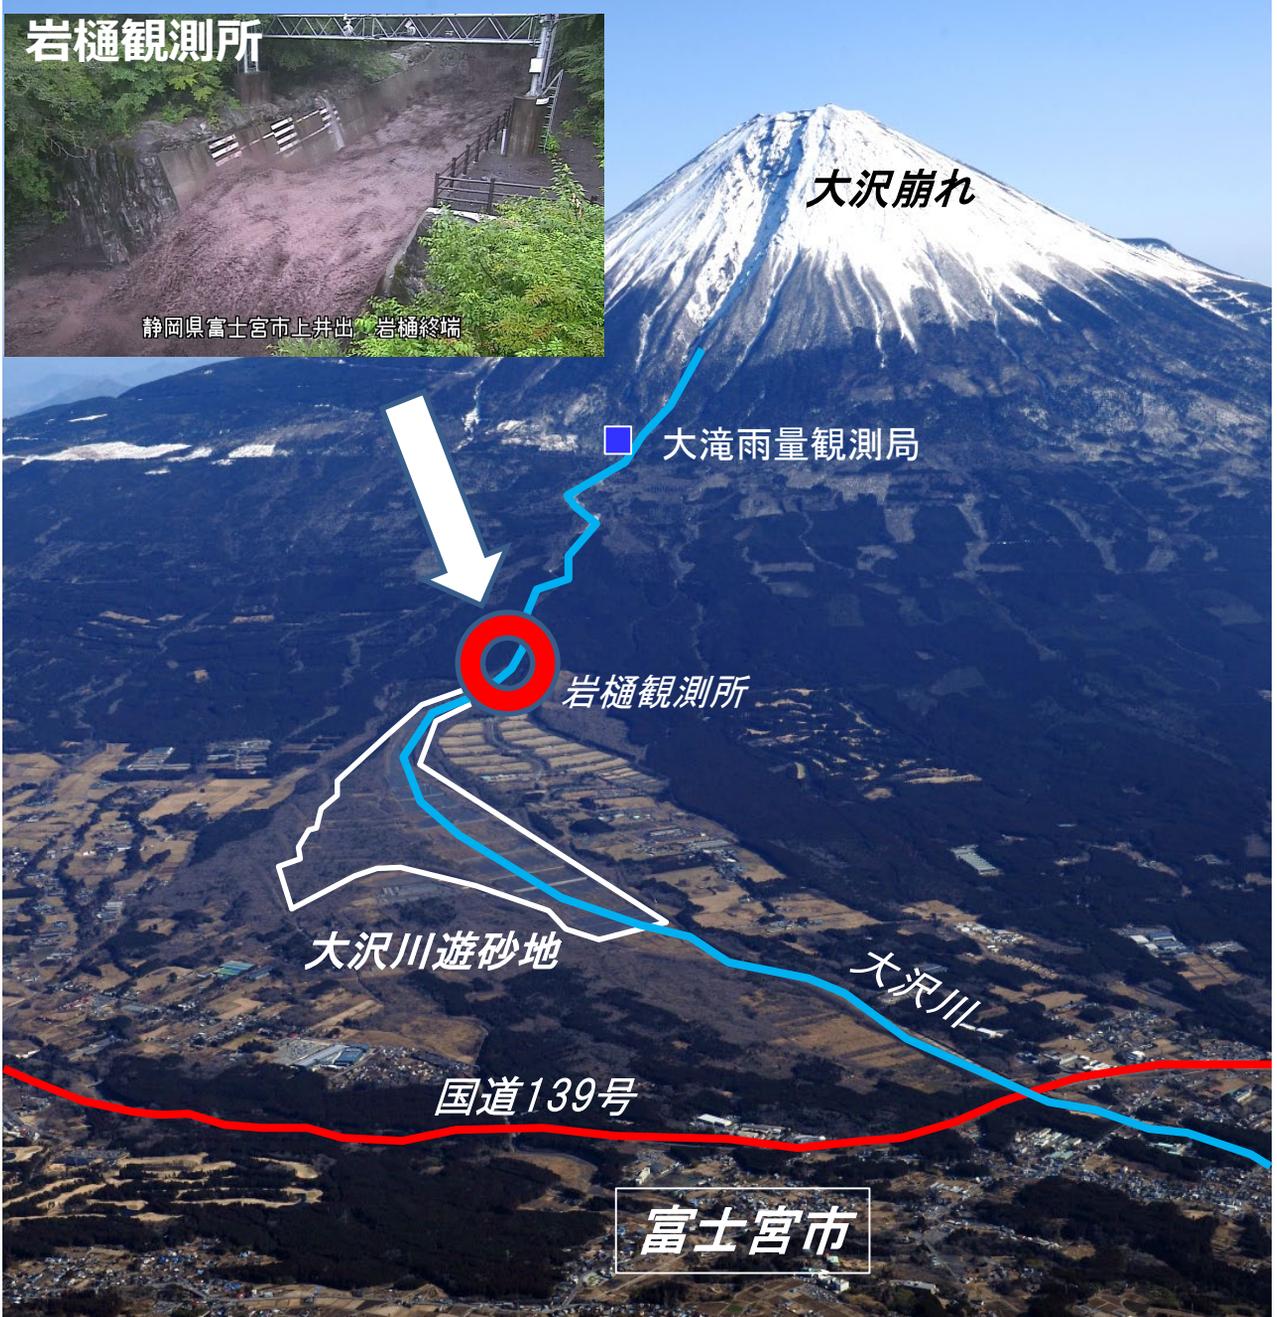
8月15日の降雨で、富士山大沢川では土石流が発生しましたが、砂防施設(大沢川遊砂地)が効果を発揮したため、被害はありませんでした。
捕捉した土砂量は現在調査中です。

富士砂防事務所では防災体制をとり、監視カメラによる監視等を行っていましたが、9時27分頃に岩樋観測所の監視カメラで土石流の発生を確認しました。その後の調査で大沢川遊砂地が効果を発揮したため、被害が無い事を確認しました。

また、現在、補足した土砂量を把握するため、ドローンを活用し大沢川遊砂地の測量を行っています。
