国土交通省 中部地方整備局

富士砂防事務所

令和3年8月27日
国土交通省中部地方整備局
富士砂防事務所

富士山大沢川で土石流が発生しました（続報）

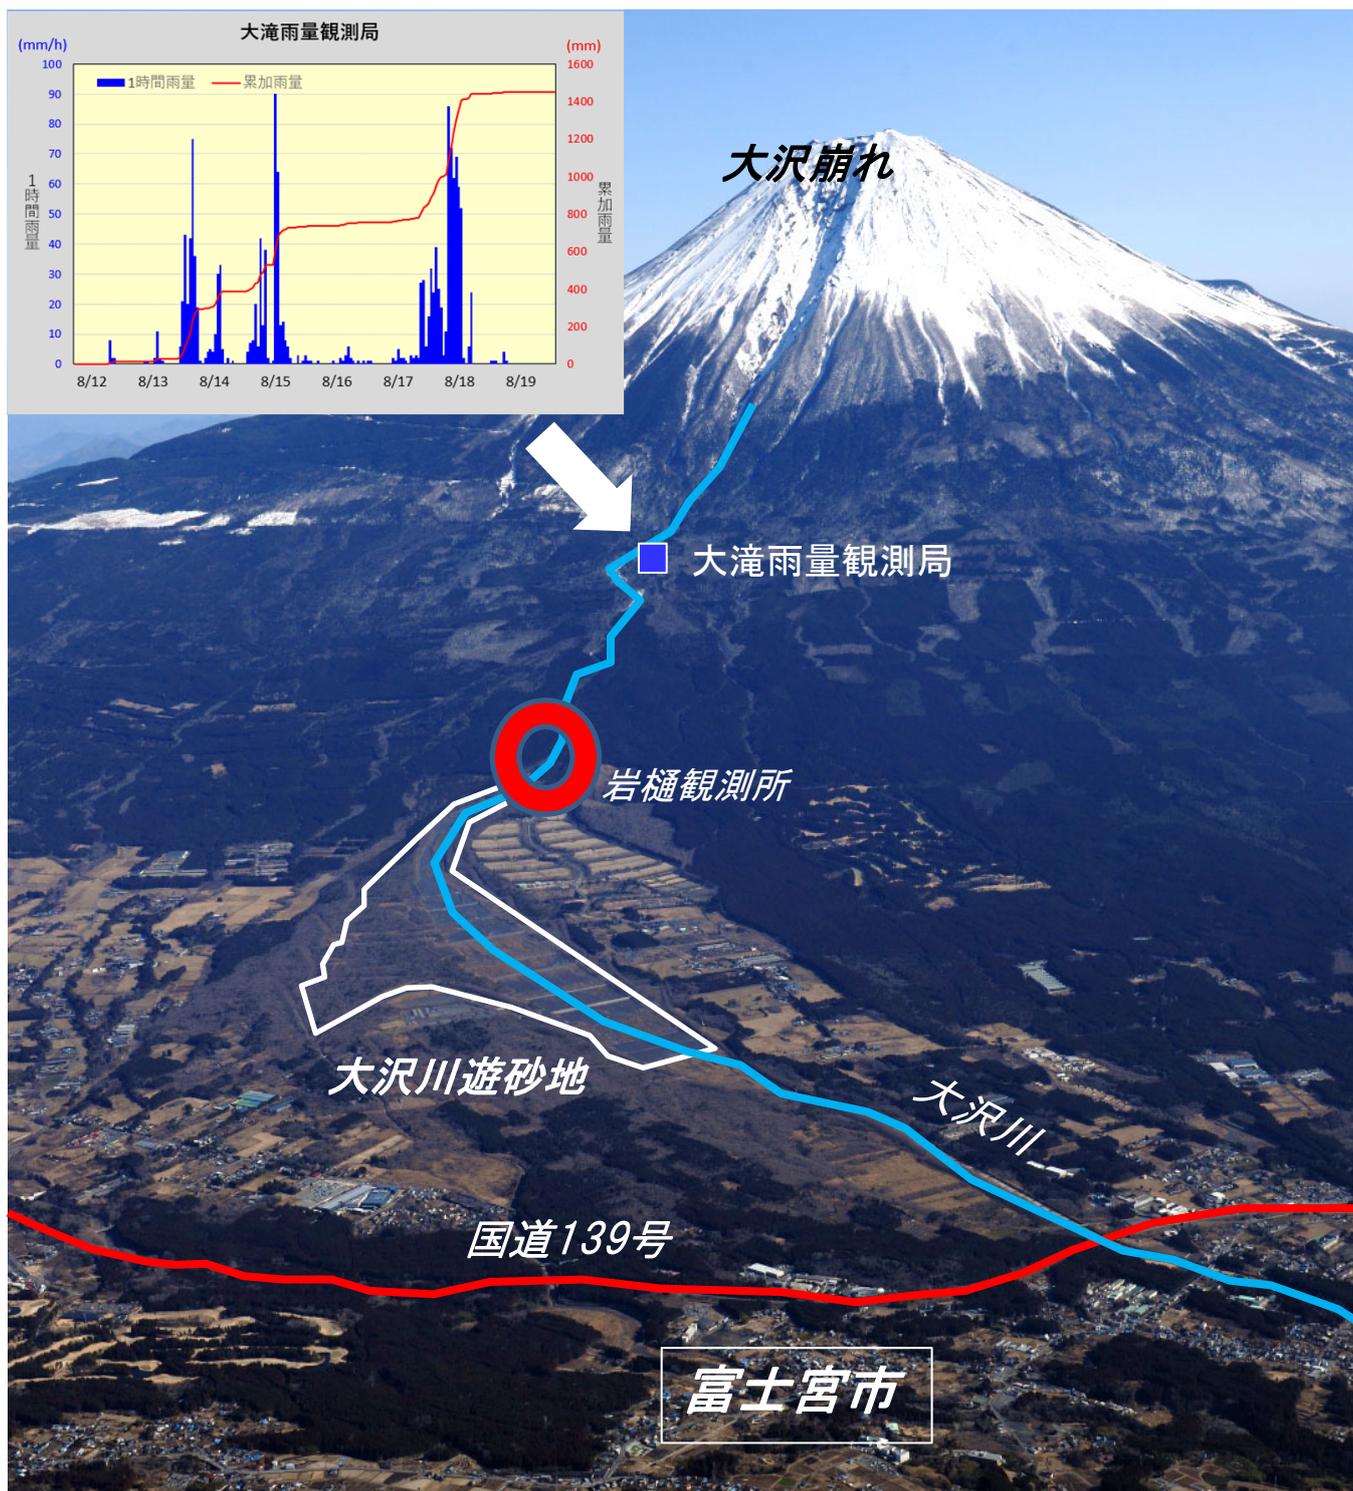
別紙-1-1

1. 大沢川の土石流と、遊砂地の効果

8月12日～19日にかけての降雨で発生した土石流は、その後の調査で大沢川遊砂地で捕捉した土砂量が合わせて約23万 m^3 (速報値)であることが判明しました。

一回の降雨で流入・捕捉した土砂量としては、令和3年3月21日、平成12年11月21日の土石流に次ぐ**過去3番目**の土砂量です。

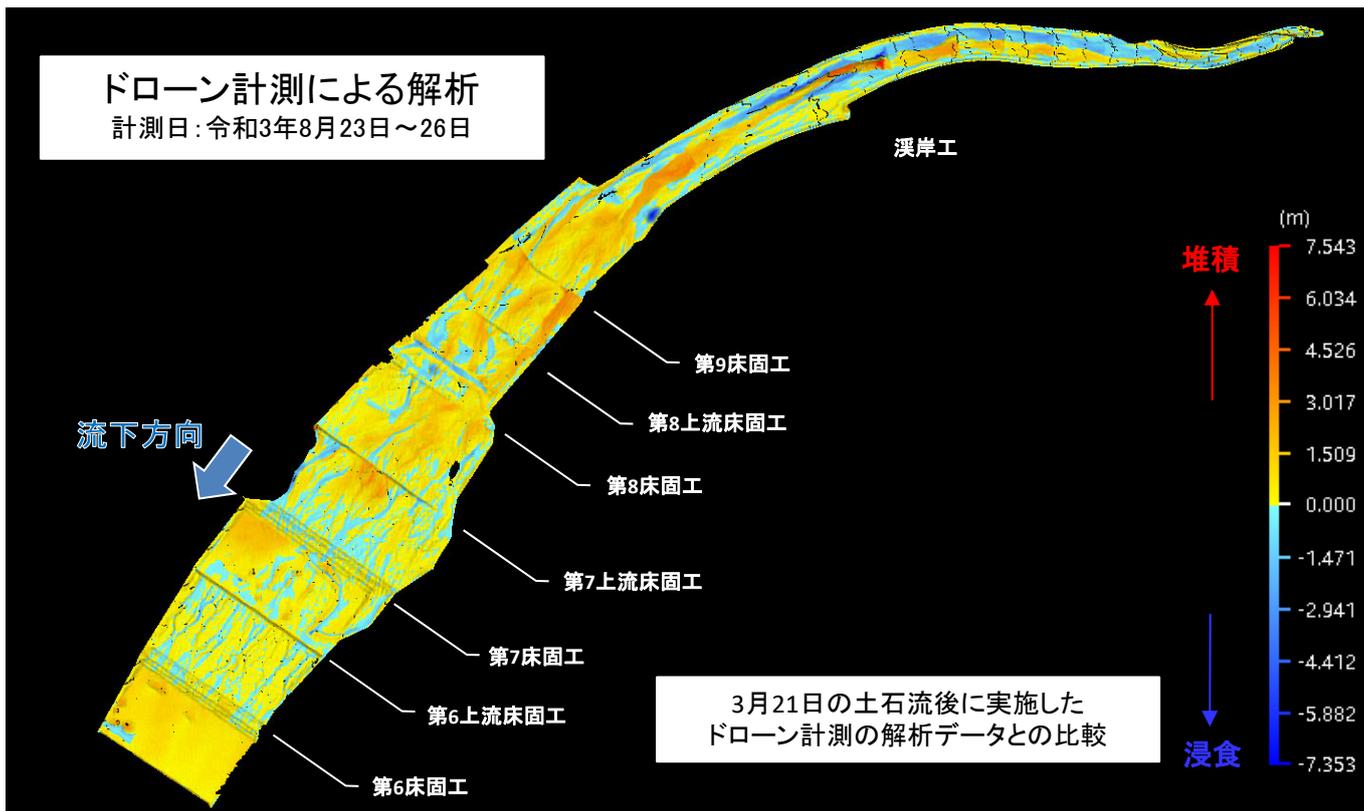
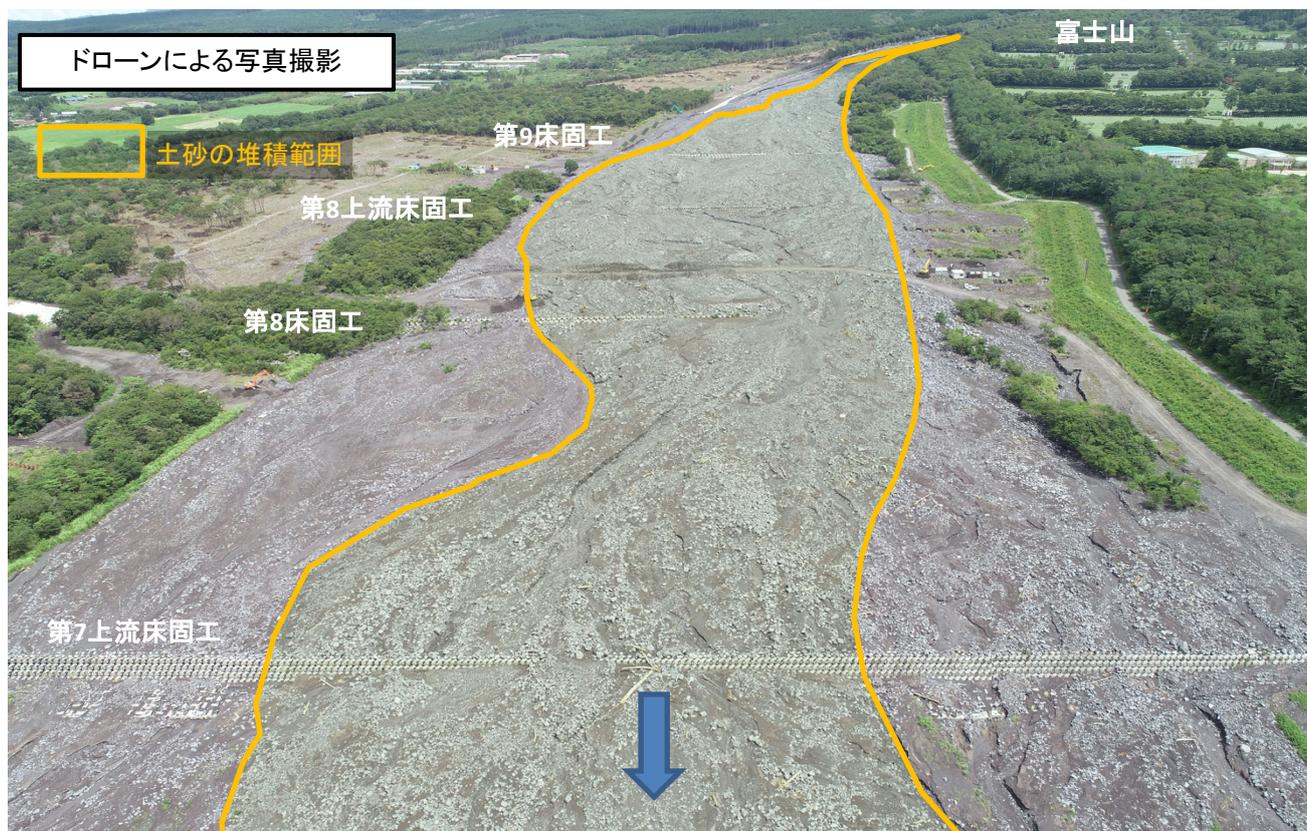
別紙-1-2

その後、8月23日から26日にかけてドローンを活用した計測を行い、解析を行ったところ、大沢川遊砂地で捕捉した土量が約23万 m^3 （速報値）に達することが判明しました。

2. ドローンを活用した土砂捕捉量解析

大 沢 川 遊 砂 地
土 砂 捕 捉 量 : 約 23 万 m^3 (速 報 値)
(一回の降雨による土砂捕捉量では過去3番目)

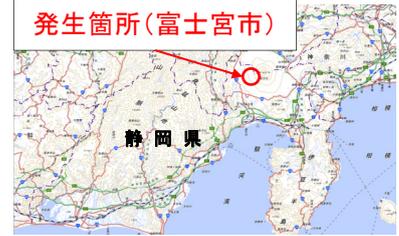
別紙-2

8月12日～19日にかけての降雨で、富士山大沢川以外でも複数の箇所では土砂の移動が確認されましたが、砂防施設が効果を発揮し、下流域への被害はありませんでした。

臨時点検により確認された土砂の捕捉状況写真を以下にまとめています。

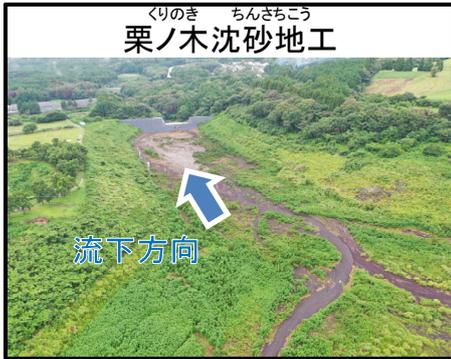
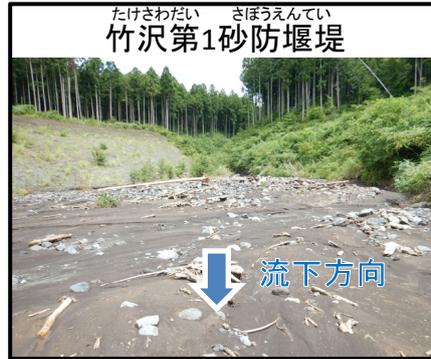
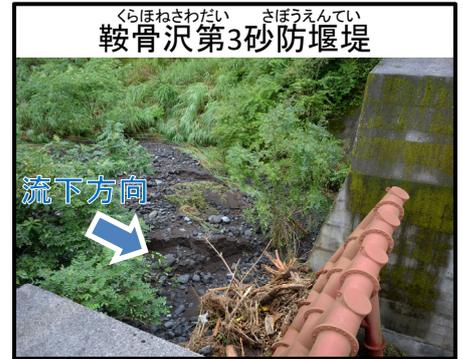
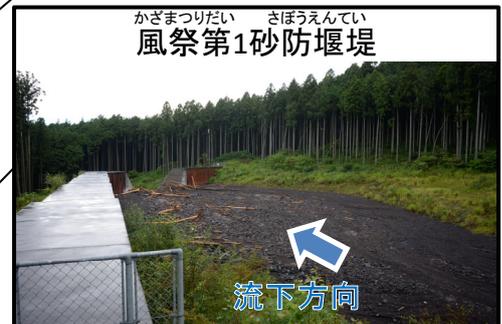
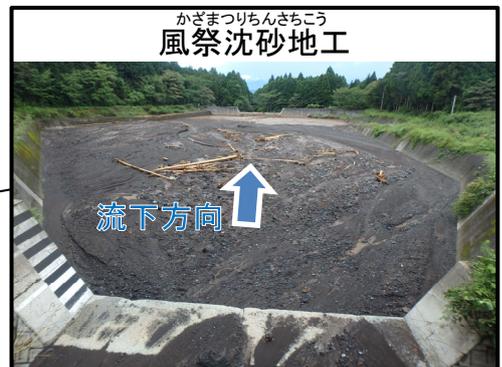
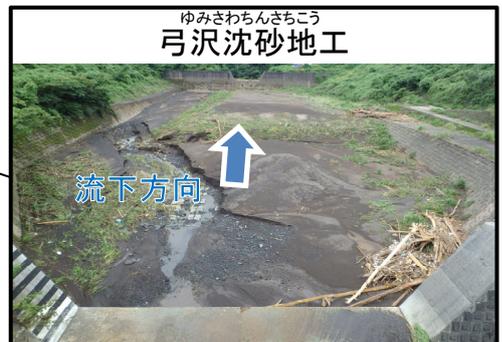
また、出水後に管内の砂防施設の臨時点検を行ったところ、富士山大沢川以外でも複数の箇所でも土砂の移動を確認しましたが、点検の結果、砂防施設が効果を発揮したため、下流域での被害はありませんでした。
