# ふじあさみ

## 「大沢崩れ」土砂堆積の状況調査

### 調査結果の概要

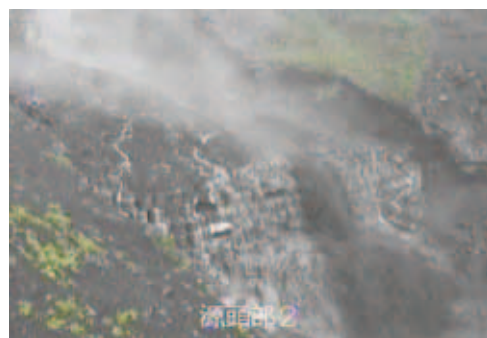
平成21年6月21日 13時頃

過去、大沢崩れでは、11月～12月や4月～6月にかけて土石流が度々発生しています。直近では、平成21年6月21日午前9時頃、および平成21年11月14日午前9時40分頃に小規模な土石流の発生が確認されています。しかし、土石流が大沢川扇状地（標高900mより下流）へ到達している状況はなく、一般への被害はありませんでした。また、平成16年12月5日の大規模土石流時には、大沢川扇状地の砂防施設により土石流を捕捉し、下流域での土砂災害を防ぐことが出来ました。

### 大沢崩れ【御中道CCTVカメラ】で観測された土石流

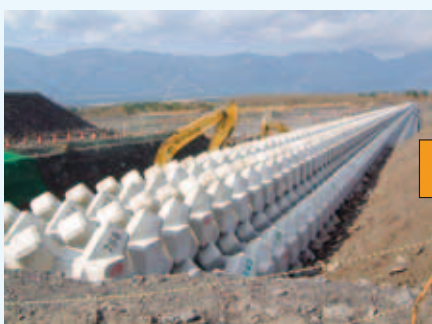
土石流発生前 第7上流床固工

12月4日から5日未明にかけて降り続いた大雨や融雪により土石流が発生しました。この土石流により大沢川遊砂地では約11万立方メートルの土砂が堆積しました。

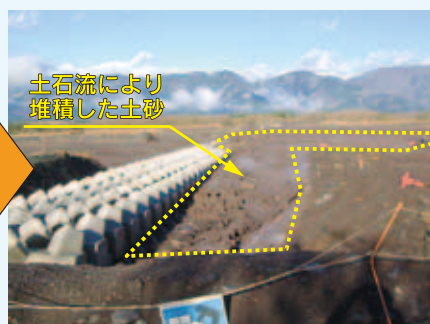
土石流発生後 第7上流床固工

主に第7上流床固工に大量に堆積しました

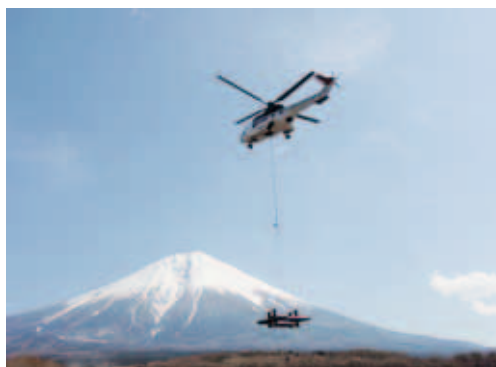
平成22年3月12日大沢川扇状地内において緊急時の防災対応として、土石流の流れの方向を制御する機能を持った「鋼製牛杵」をヘリコプターで据付する試験施工を行いました。

ヘリコプターによる運搬

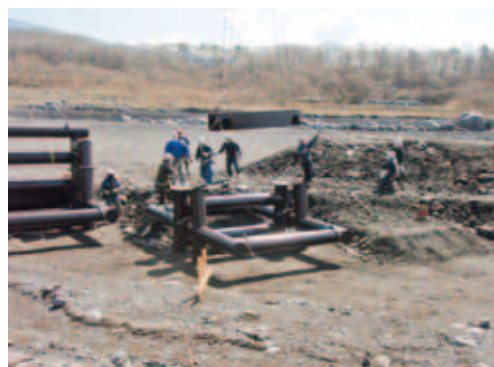
今回の試験で設置した「鋼製牛杵」は、本体3ブロック（下部2、上部1）と、上流側の重りとなる2つのカウンターウェイトで構成されており、建設機械の立ち入りが困難な現場で、災害発生が予想された際の緊急的措置や災害発生後から本復旧工事までの応急措置としての活用が期待されます。

ヘリコプターによる組立

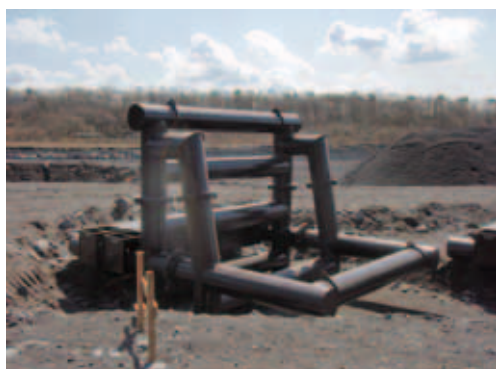
鋼製牛杵組立完了

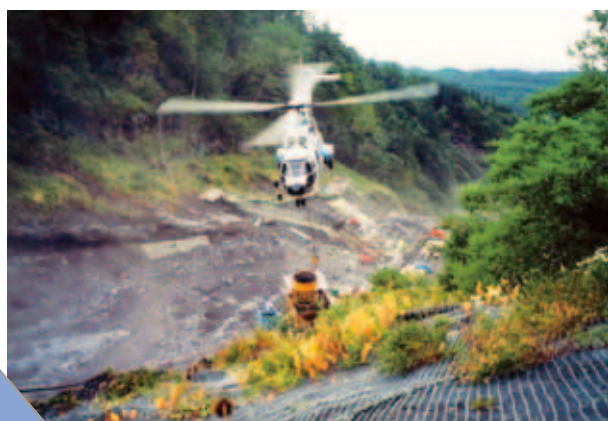
富士山源頭域調査工事

昭和47年の災害を契機として設置された「富士山大沢崩れ協議会」では、不測の土石流を考慮して、遊砂地の拡大・導流堤の配置・樹林帯の設置・砂防指定地の範囲等の検討・扇状地堆積土砂の有効活用を図り、遊砂能力を維持することが必要などの提言がなされました。富士砂防事務所はこの提言を受けて、昭和55年に富士山大沢崩れ扇状地砂防計画を策定するとともに、昭和57年には富士山源頭域調査工事に着手しました。
