御嶽山噴火におけるTEC活動

○ヘリコプターによる降灰調査等

中部地方整備局
ヘリ調査概要
平成26年9月28日
6:00-8:30

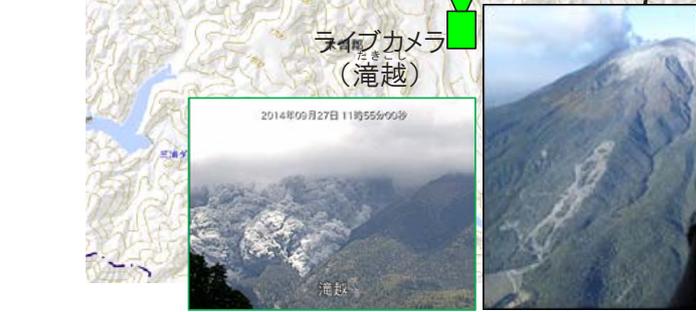
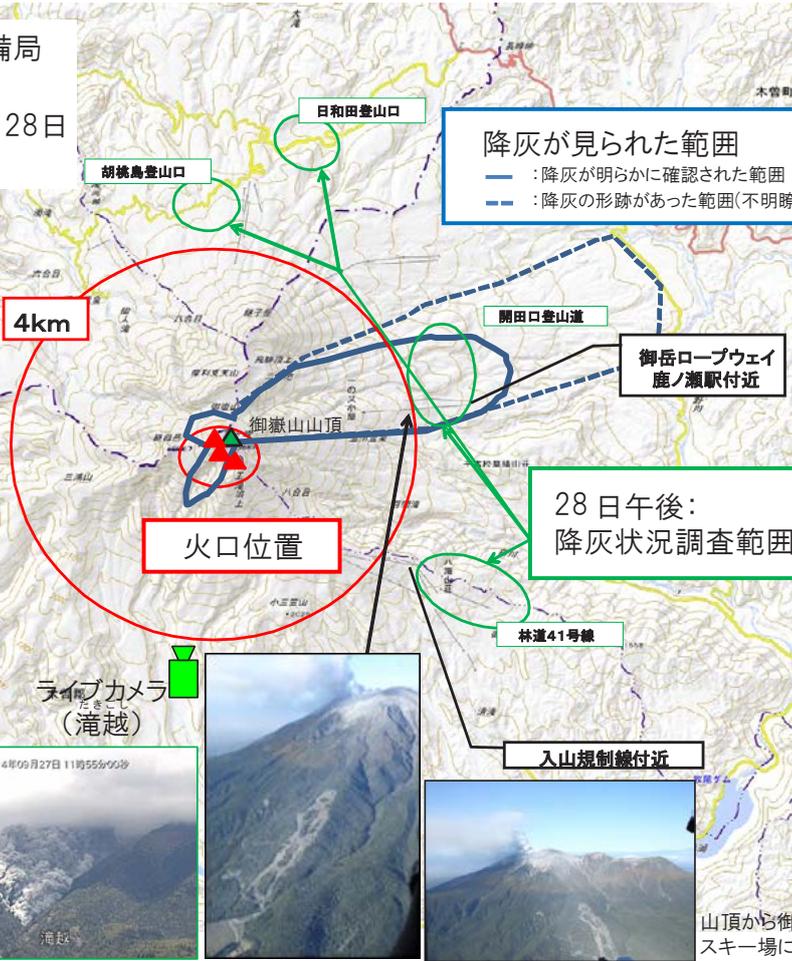
中部地方整備局防
災ヘリコプターによる
御嶽山上空から被害
状況調査を実施し
ました。山頂南西側
に大きく開いた3箇所
の噴火口、山頂付近
に厚さ50cmの降灰を
確認しました。降灰
は風下である東側の
開田高原方面を中心
に確認されました。

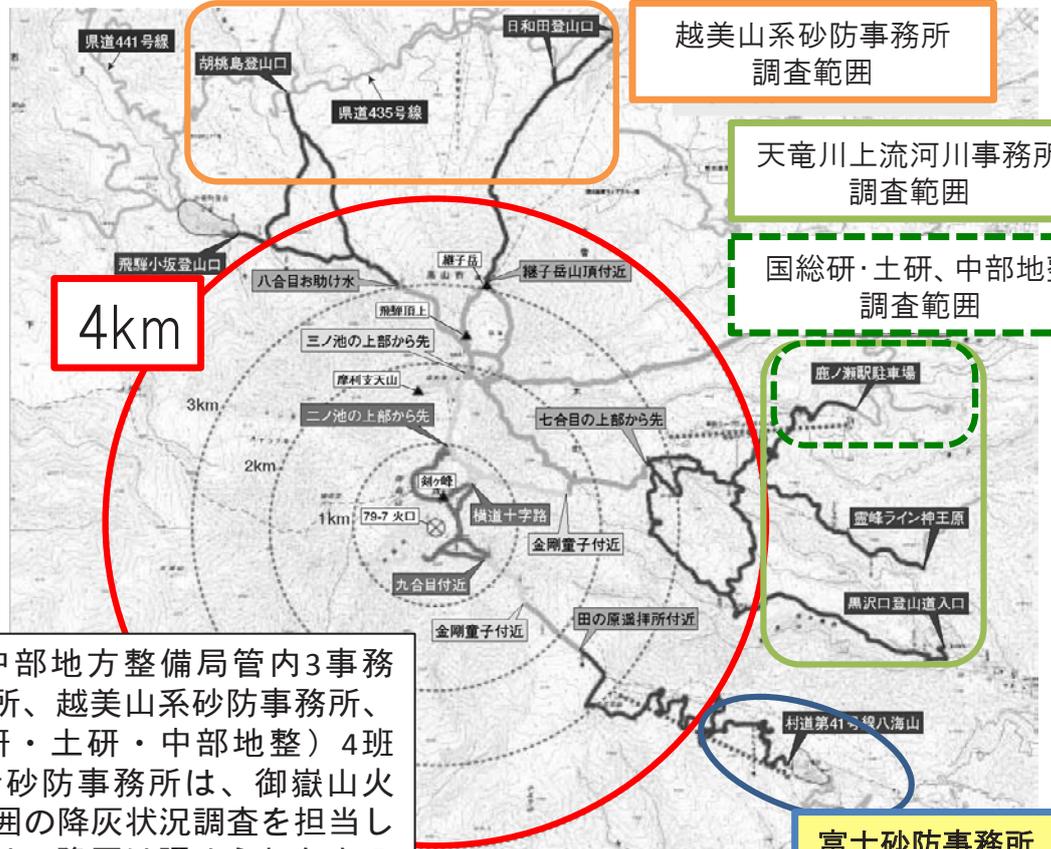
○地上からの降灰状況調査範囲 (平成26年9月28日)

地上降灰状況調査は中部地方整備局管内3事務所（天竜川上流河川事務所、越美山系砂防事務所、富士砂防事務所、国総研・土研・中部地整）4班が実施し、そのうち富士砂防事務所は、御嶽山火口南東側4kmから10km範囲の降灰状況調査を担当しました。調査した範囲では、降灰は認められたものの、厚く堆積している箇所はありませんでした。
