3) 鋼橋の補修事例について

一般
社団法人 **日本橋梁建設協会**
Japan Bridge Association

保全委員会 保全第二部会

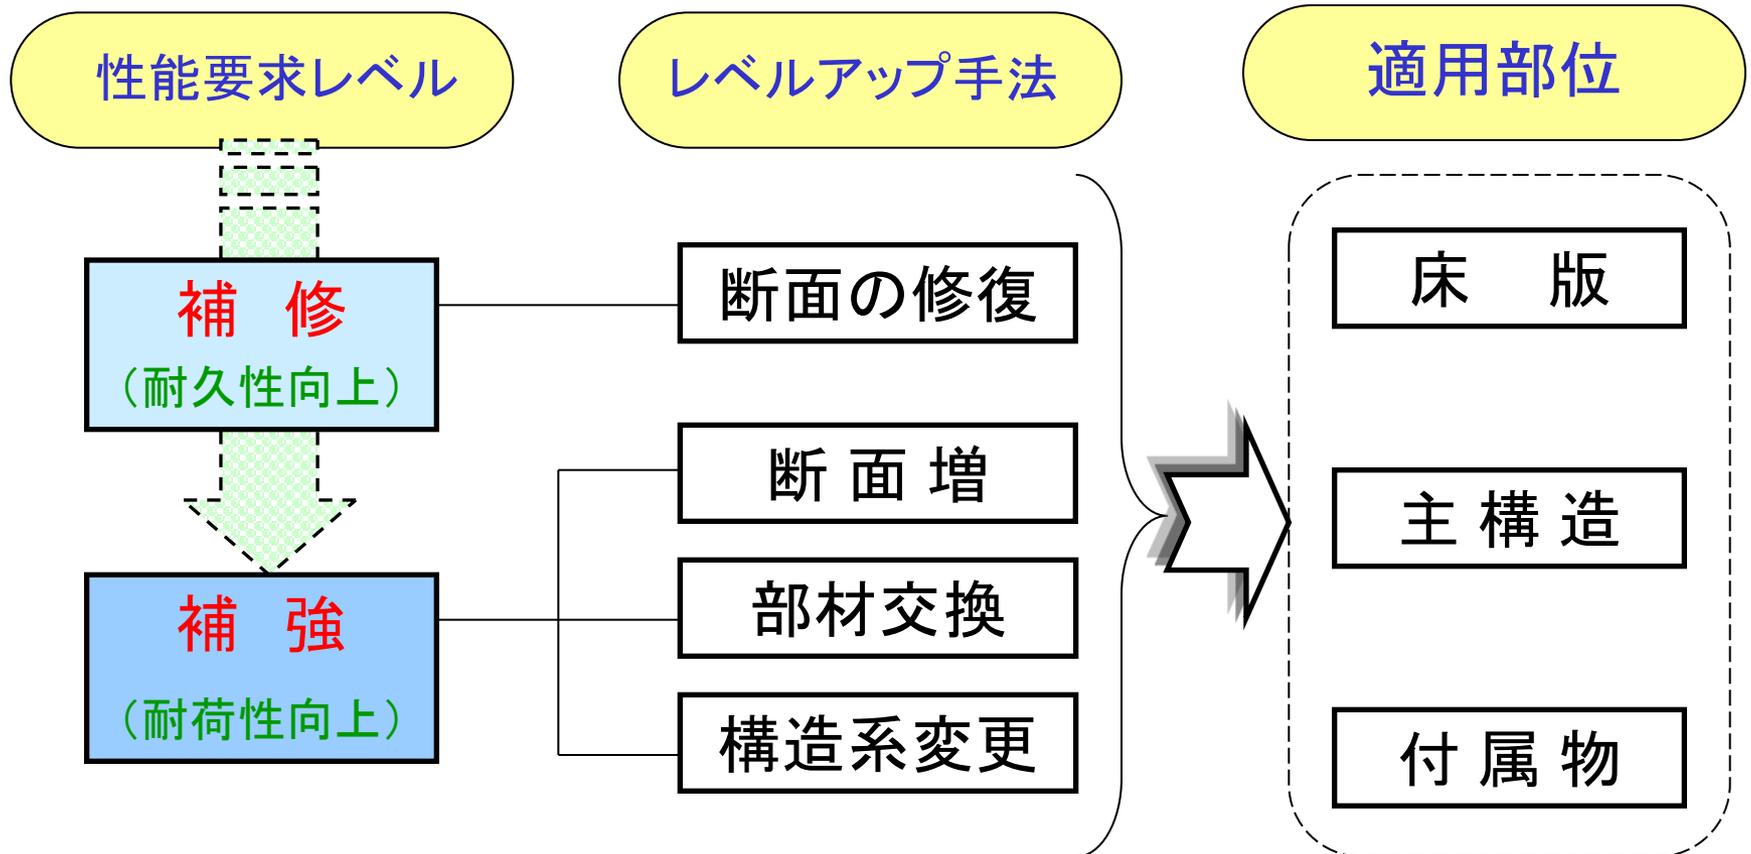
(3) 補修・補強方法の分類

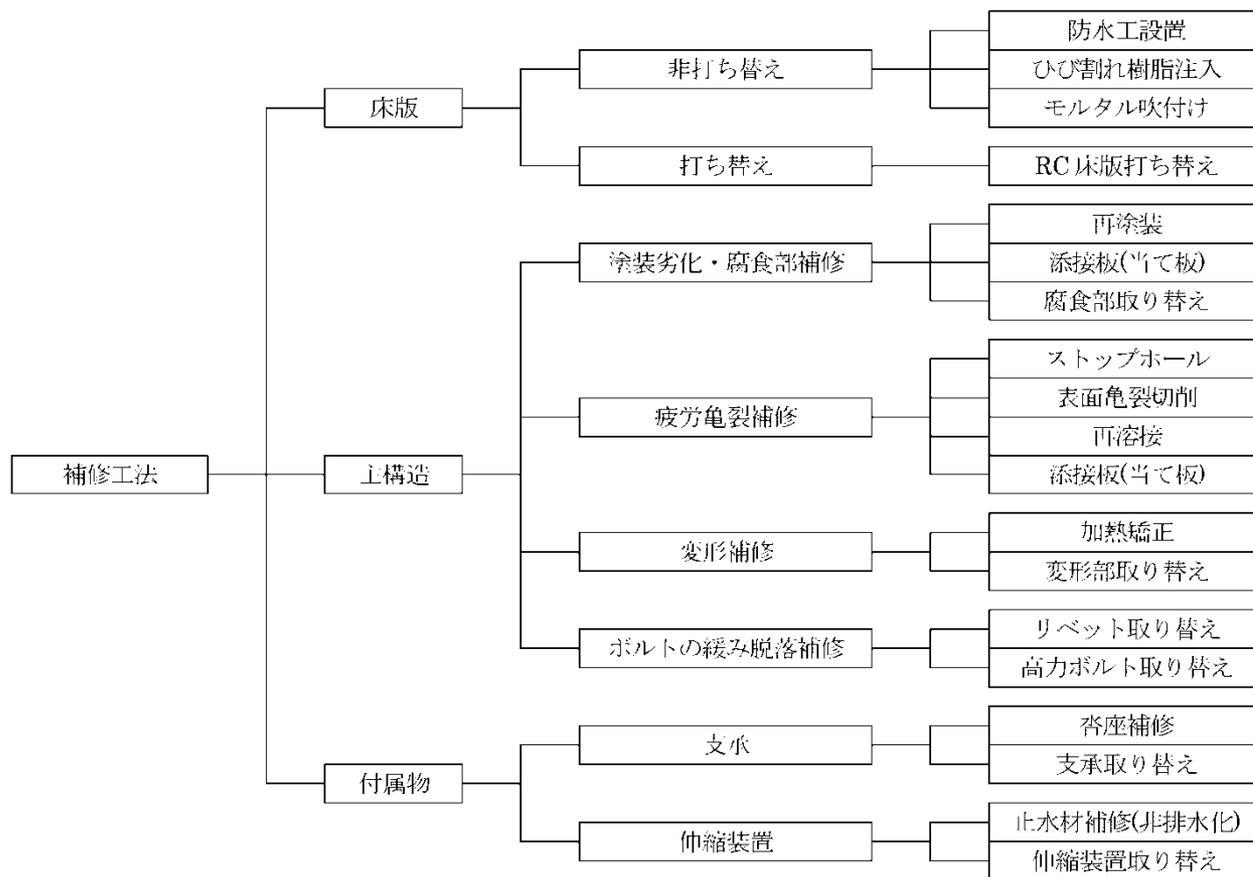
図-8.5.33 鋼橋の主な補修工法

鋼橋の主な補修工法

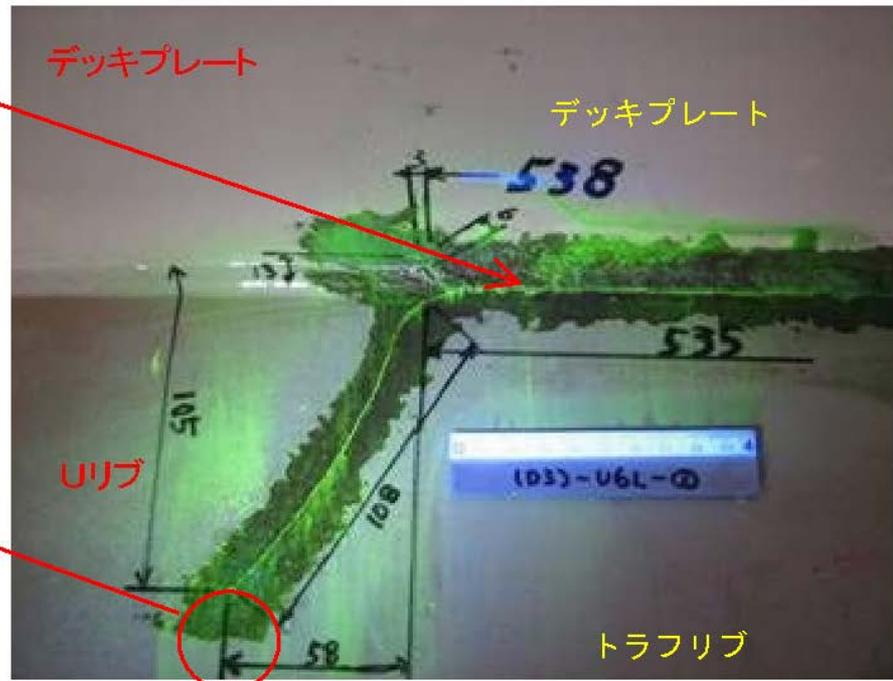
①施工前磁粉探傷試験

1) ストップホール

ストップホール施工は、**亀裂先端部**の局所的な**応力集中**の緩和、並びに亀裂進展の一時的な抑制を目的とする。

き裂先端がトラフリブ母材に進展している

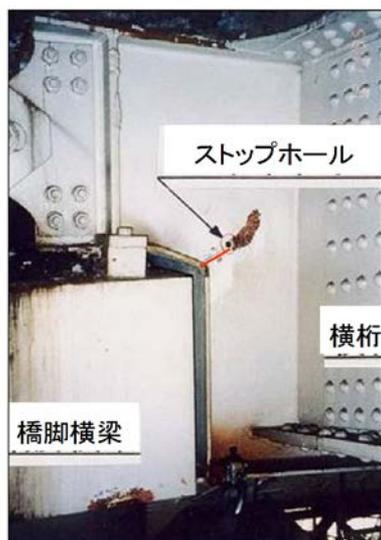
2) 高力ボルトを用いたあて板補強

主桁フランジやウェブ等の平面上の部材に**進展した亀裂**に対して、ストップホール工法により応急処置した後、亀裂発生部分を十分に覆うことができる**添接部材（あて板）**を高力ボルト**摩擦接合により接合**し、恒久対策として用いられる。

(注意点)
塗膜の除去により
摩擦係数を確保
すること

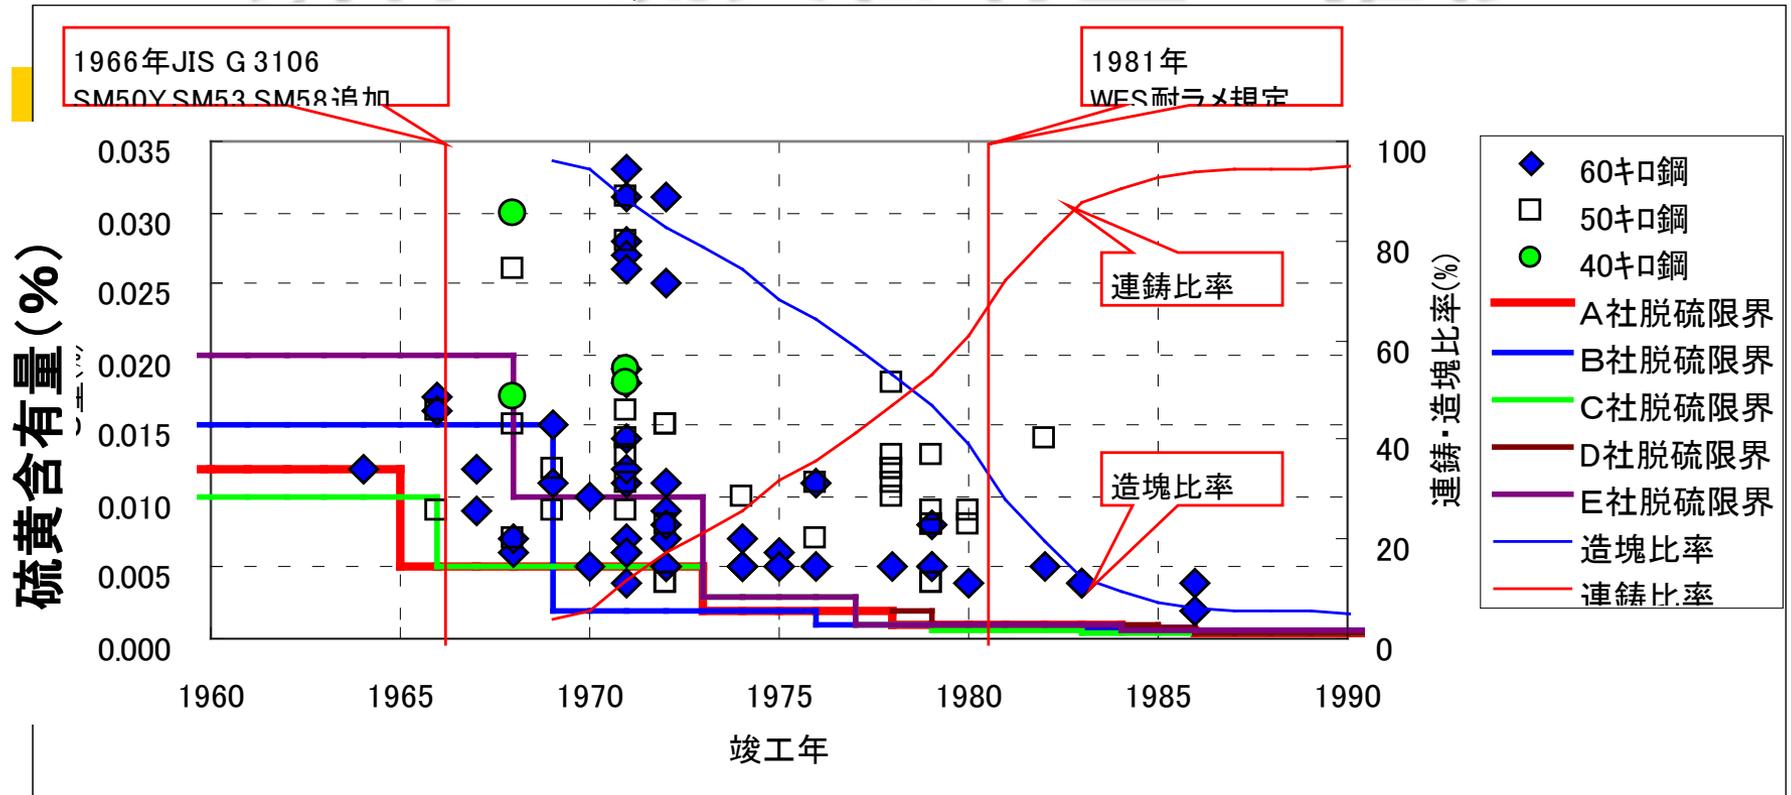
鋼材の硫黄含有量の推移

硫黄含有量の多い鋼材に拘束の高い溶接をすると、ラメラティア(層状の割れ)の発生の可能性が高い。

・硫黄含有量(S)は1970年代半ばに急激に減少。溶接性は格段に向上しているものと考えられる。

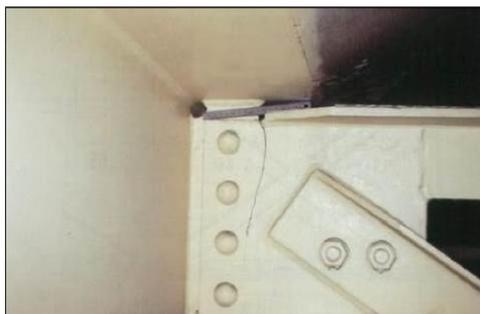
写真-8.5.71 大型ガセットプレートへの取替え事例

基本的に供用下での取り替えとなるため、一時的な仮設材や場合によって、仮支持が必要になる。原因を除去しないと再度亀裂が発生するため、構造の見直し、板厚の検討など必要となる。

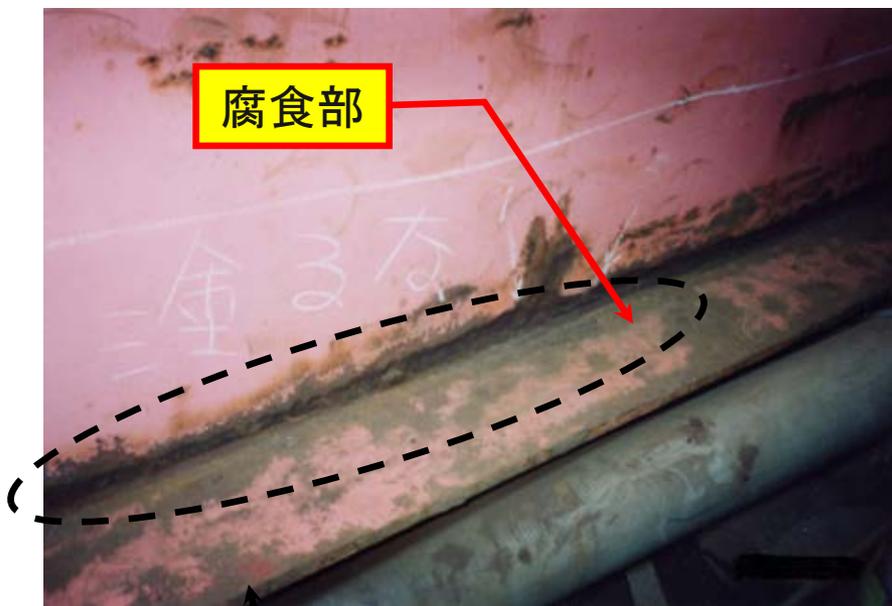
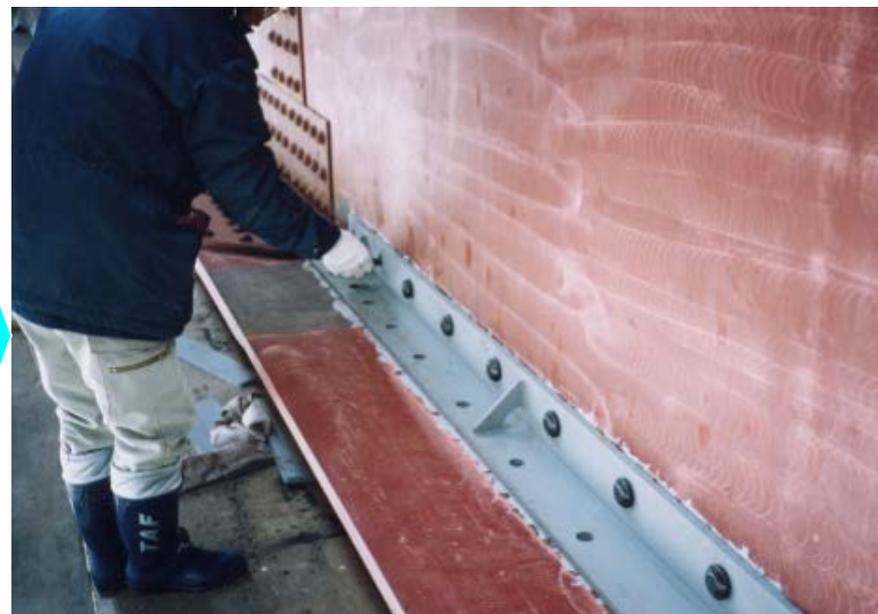
① 腐食 (当て板補修)

すみ肉溶接部の減肉,
塗膜の劣化, はがれ

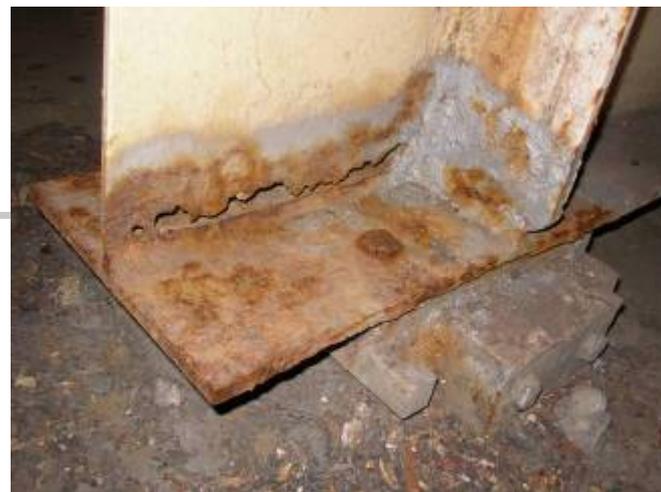
腐食による主桁減肉

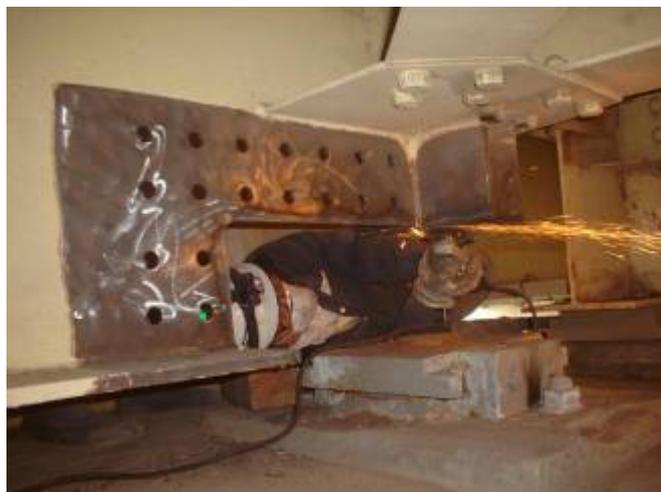
主桁端部切断

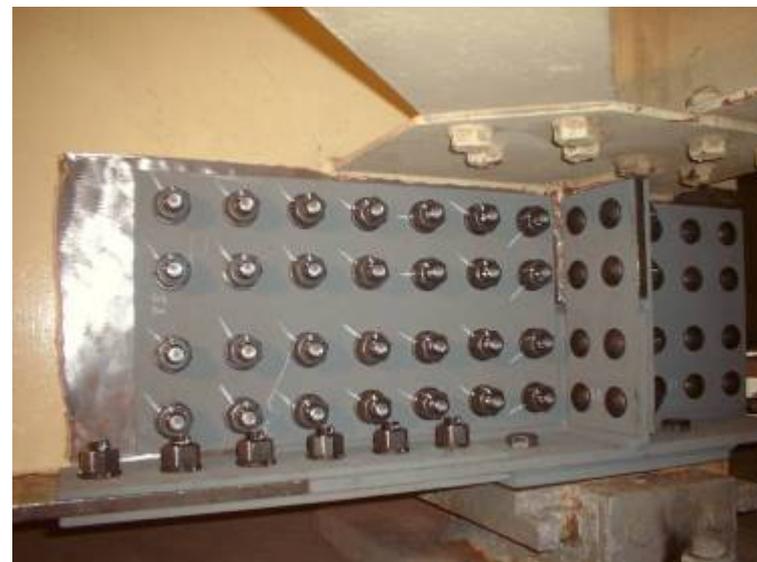
主桁部分取り替え完了

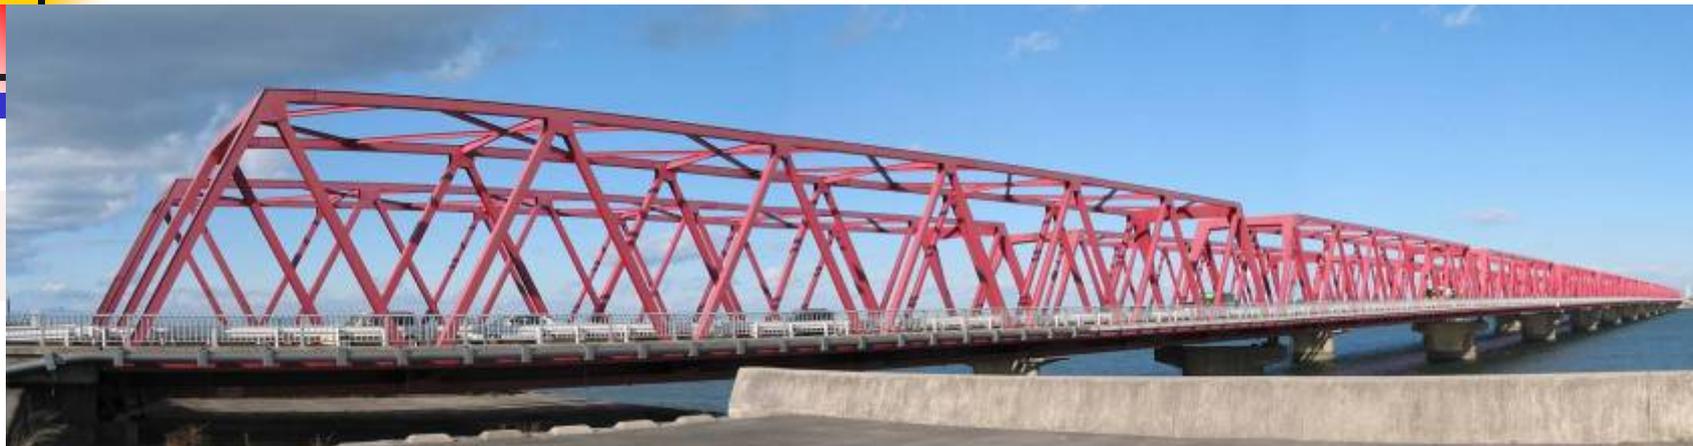
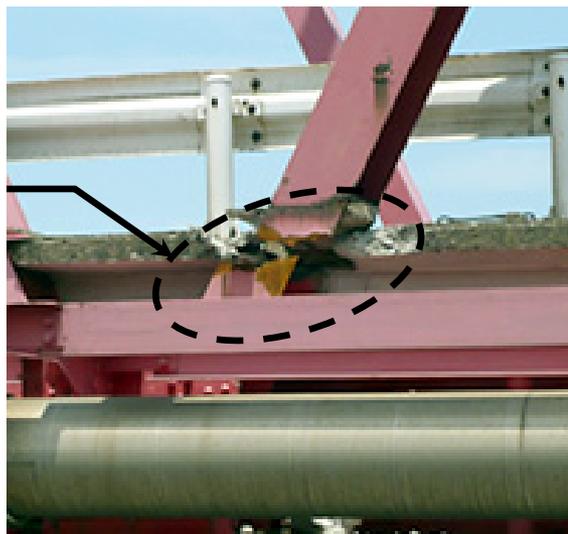
破断部

コンクリート接触部の
腐食による減肉破断

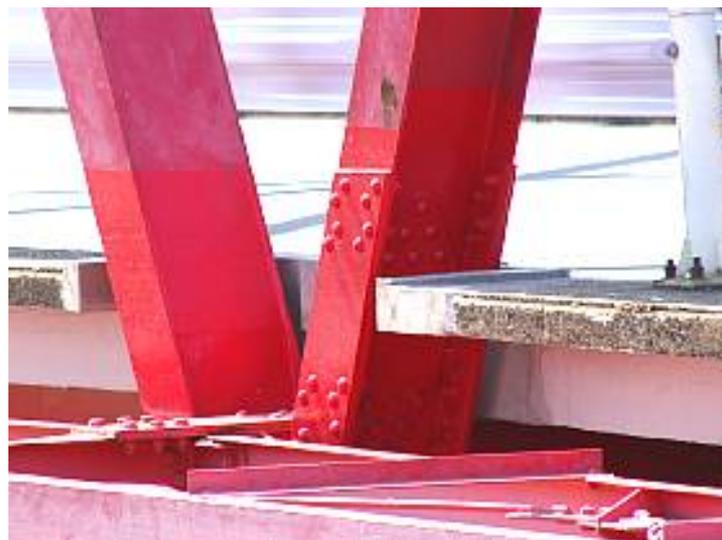
あて板補修

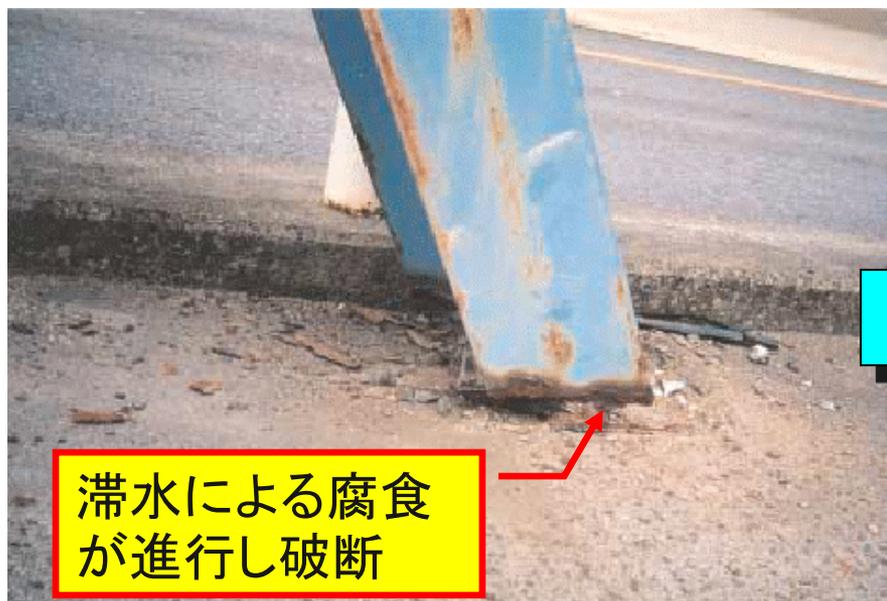
フランジが破断した斜材

- ・斜材が歩道部床版を貫通する構造
- ・その他の貫通部でも腐食が進行

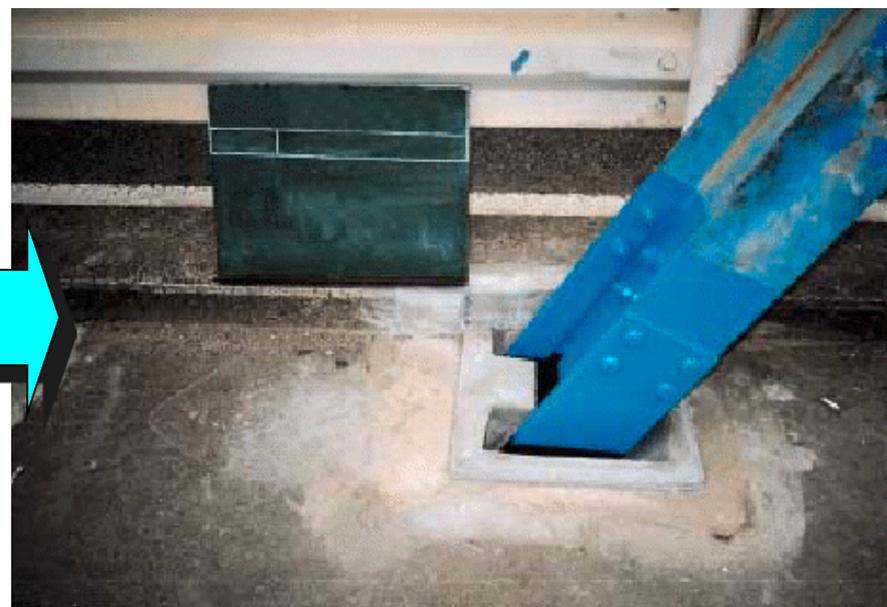
- ・破断斜材および断面欠損が著しい斜材は連結板取付け
- ・すべての貫通部を箱抜きして空間を確保

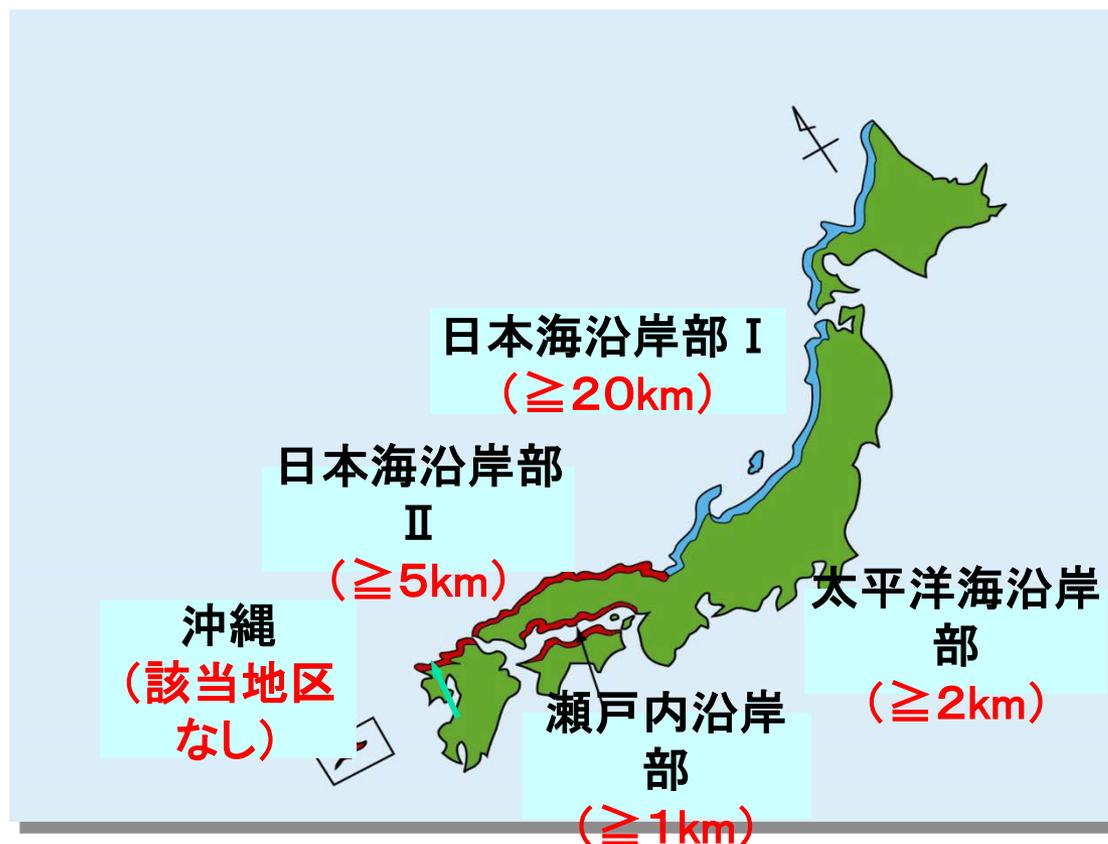
- ① 所定の計測により飛来塩分量が、0.05mdd以下の地点においては、適用可能。
- ② 下図の範囲においては、飛来塩分の計測を省略して適用可能。

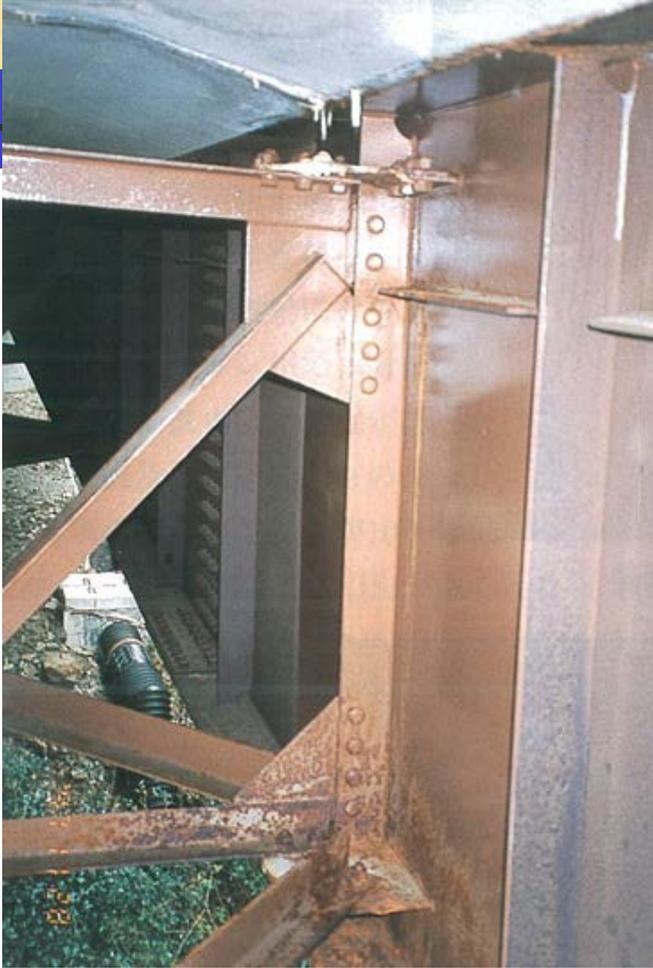
床版からの漏水

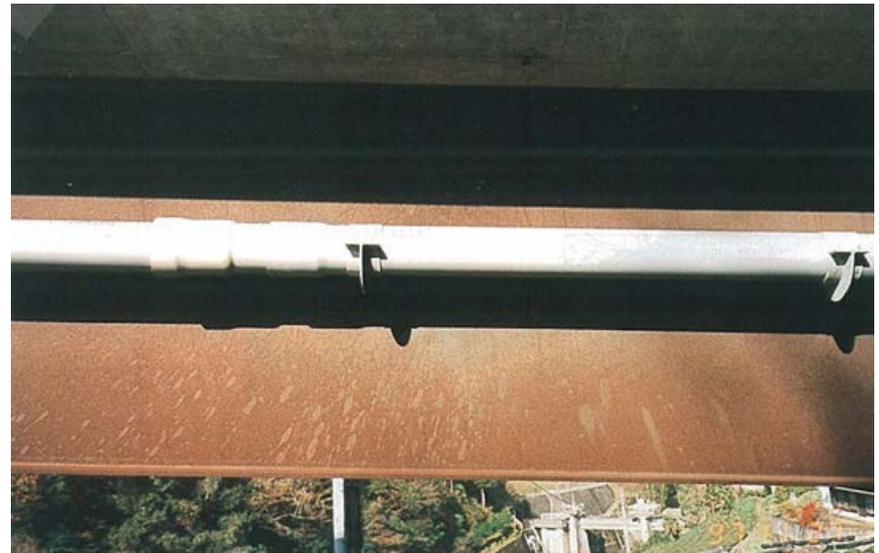
排水管の破損

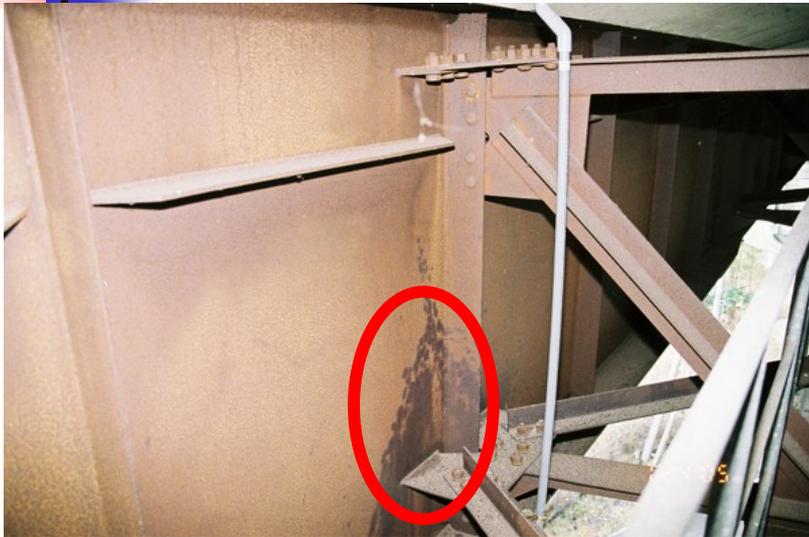
床版水抜き部の漏水補修
スラブドレン設置

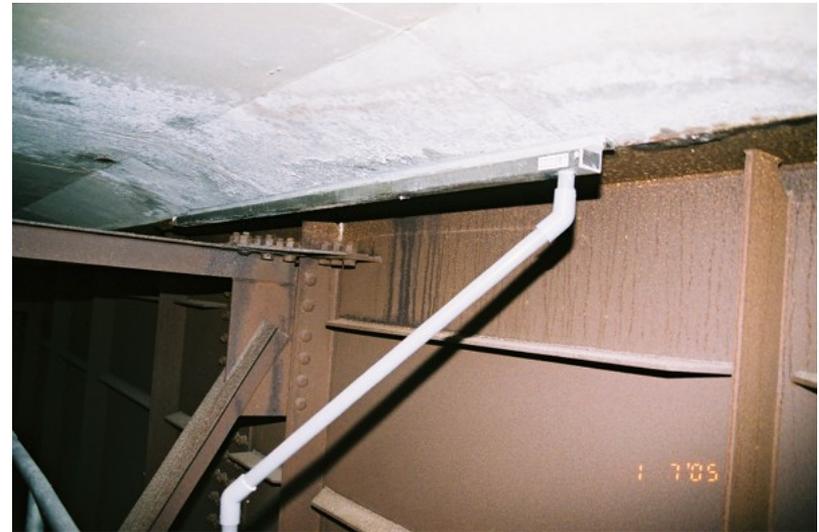
床版ひび割れ部の漏水補修
受け樋設置

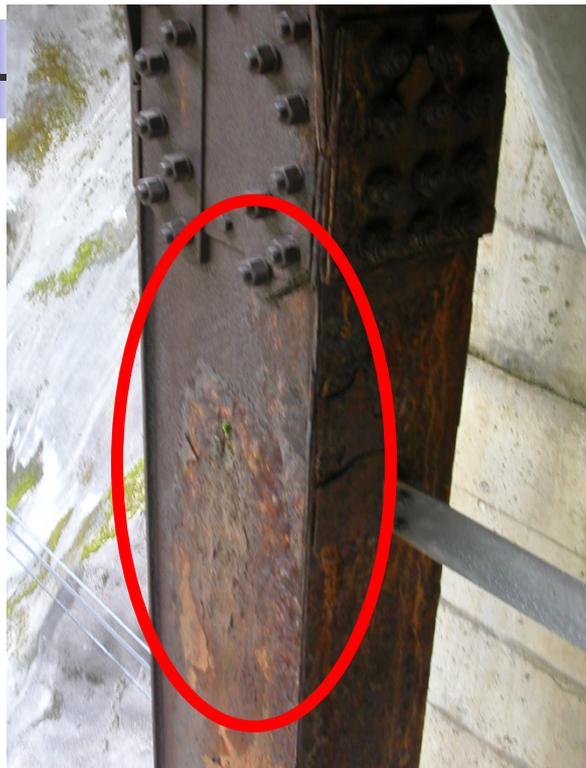
トラス端柱：交換前

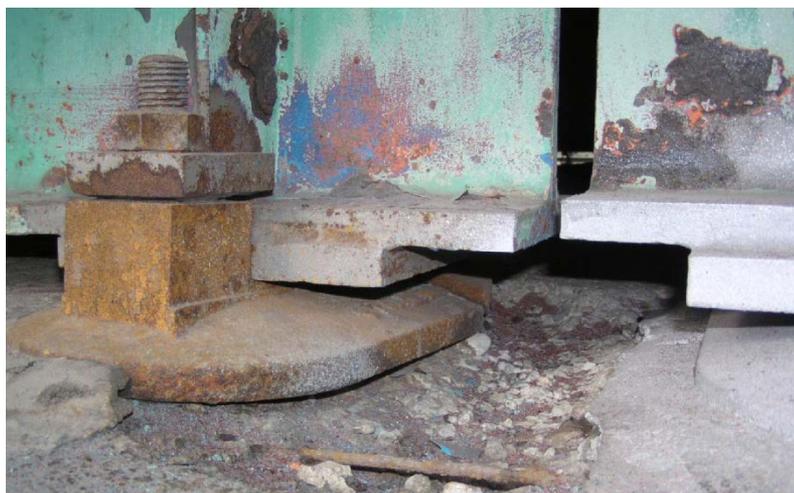
モルタル部の破損

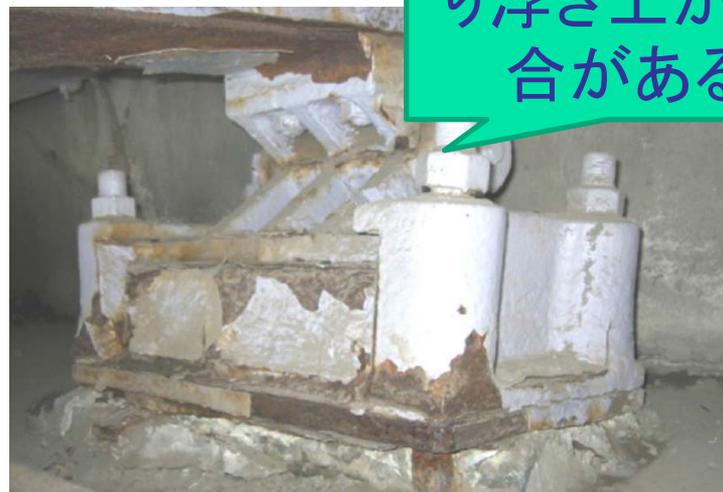
モルタル部の破損

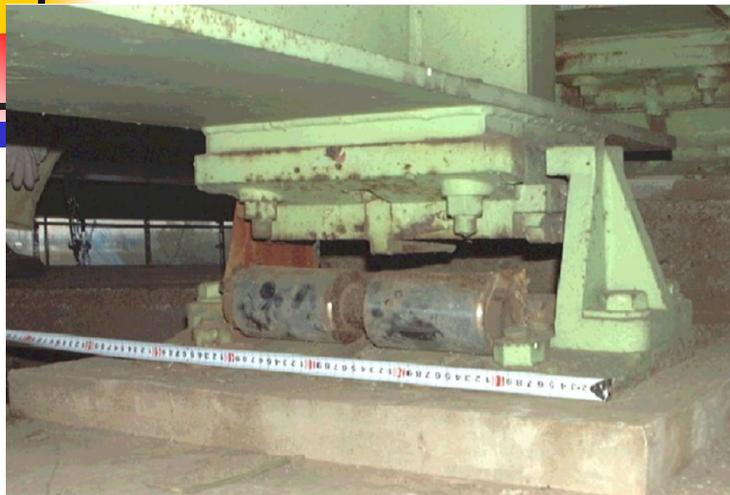
ローラーの脱落

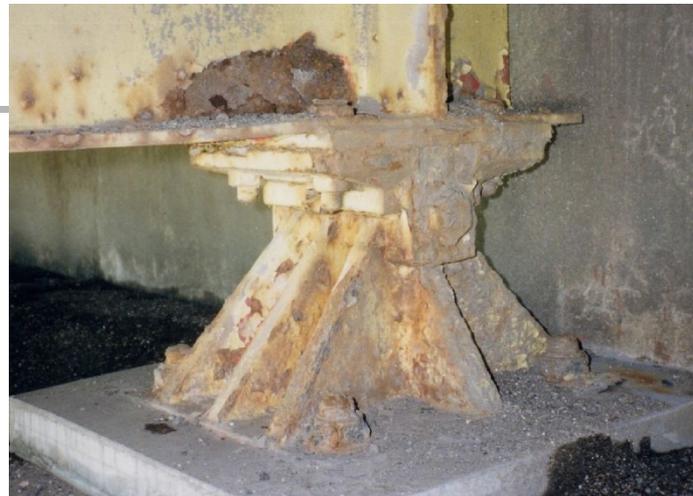
ピンの回転が腐食でできない状況
→ 支承の機能障害で扱う

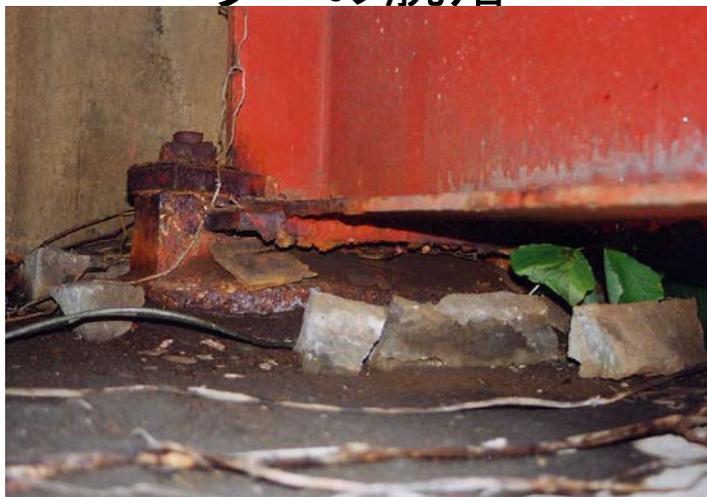
モルタル部の破損

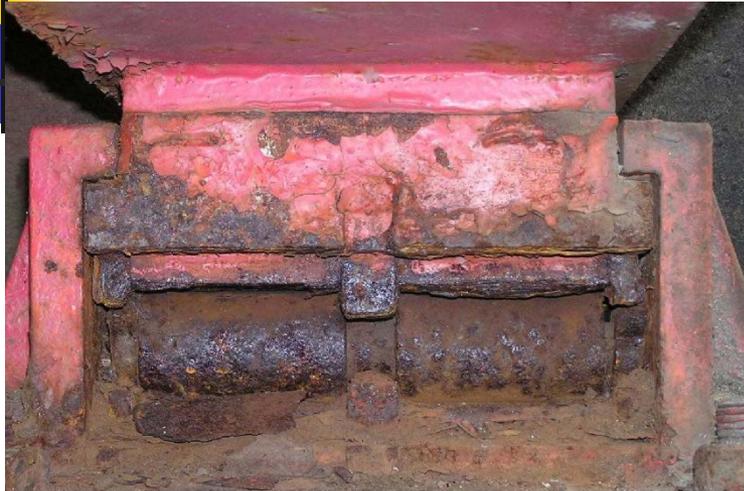
ピンの機能を果たしていない

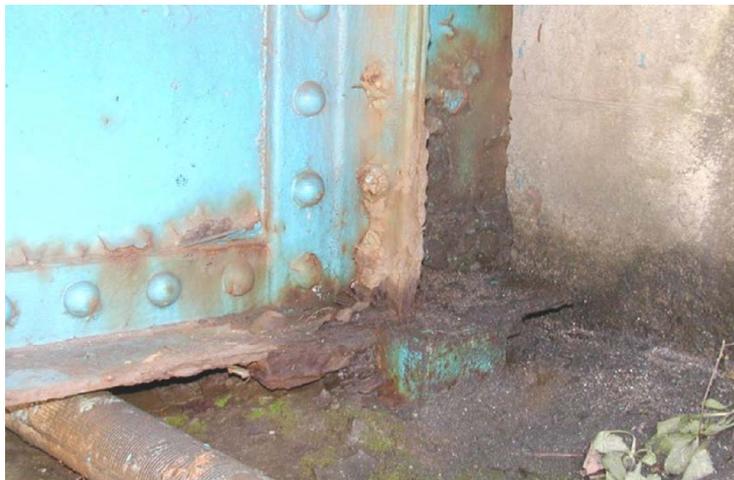
支点の鋼材も腐食している

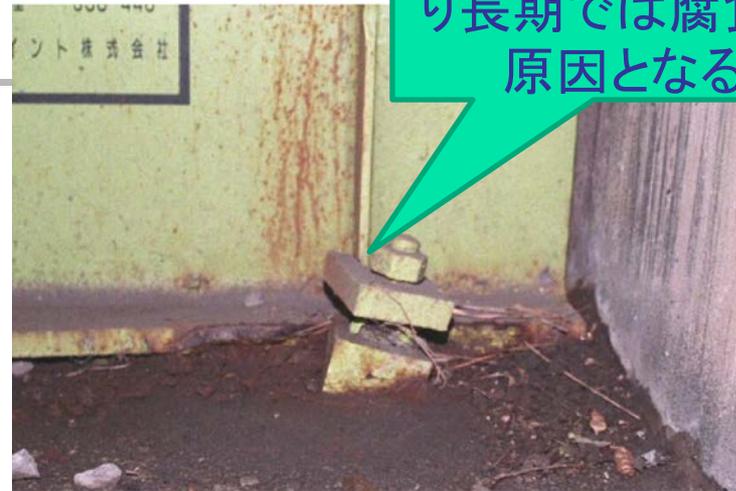
桁端部の清掃必要。
汚泥中は湿気により
長期では腐食の
原因となる

土に沓が埋もれている

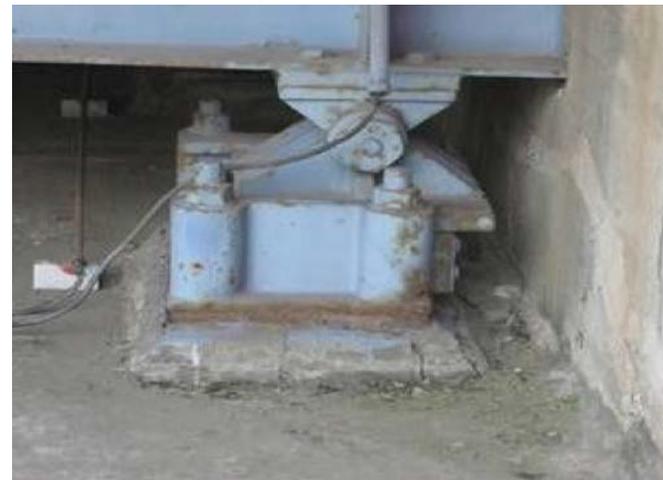
異常移動→機能障害

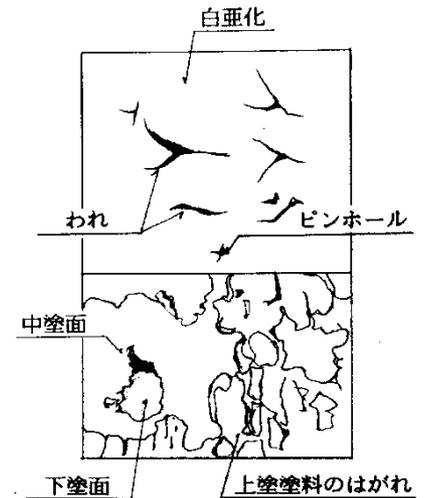
塗膜の劣化

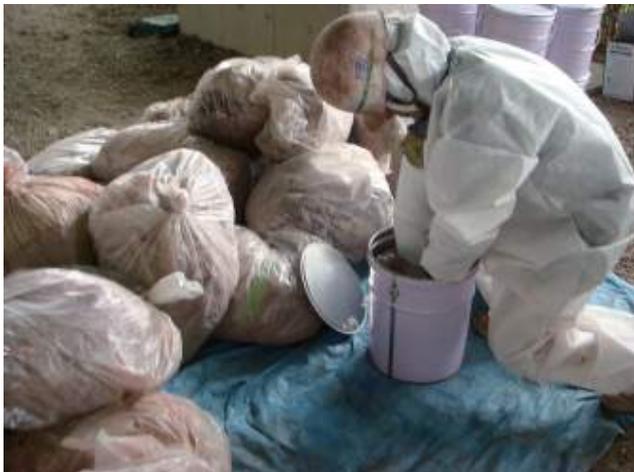
塗膜回収状況

- ・塗装の粉が飛散しない
- ・劣化した塗膜の除去に弱い
- ・使用時には特許実施許諾申請が必要

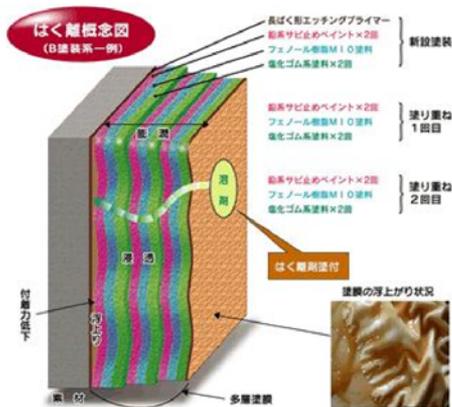
泥パック工法のしくみ

剥離剤塗付後、塗膜内部への浸透・膨潤作用により素材との付着力が低下した塗膜は、膜状に湿潤した状態で浮き上がり、容易に除去、回収が可能になります。

放置後の剥離塗膜は湿潤状態を呈するため、塗膜粉の粉塵飛散を防ぎ、スクレーパー等による塗膜除去作業が容易になります。

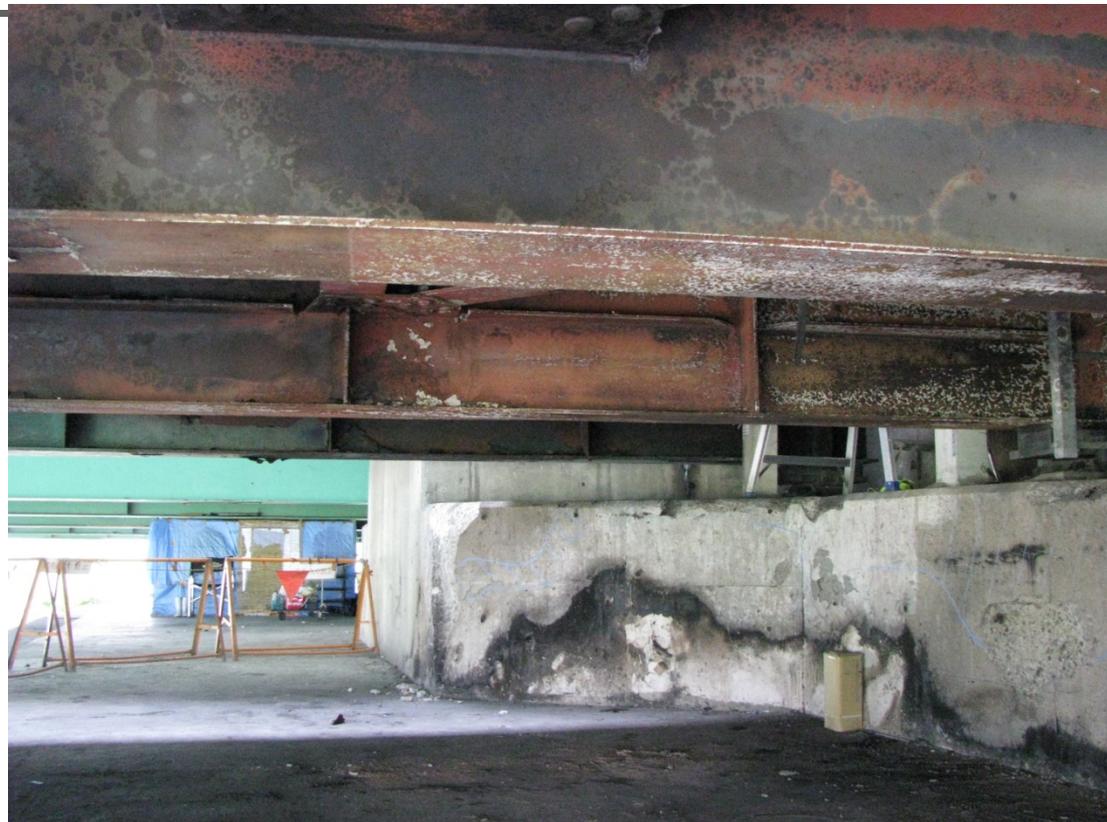
★損傷度
検証

- ・出火原因の特定
 - ⇒目撃者, 関係者より調査 (消防管轄)
- ・損傷調査, 落橋の危険性調査.
- ⇒被災温度マップの作成(塗装変色により推定)
 - ⇒被災温度は耐熱以上あるか?

- ・必要に応じ, 支保工による支え.
- ・安全性が確保されれば, 交通開放
 - ⇒必要に応じ, 車線規制等

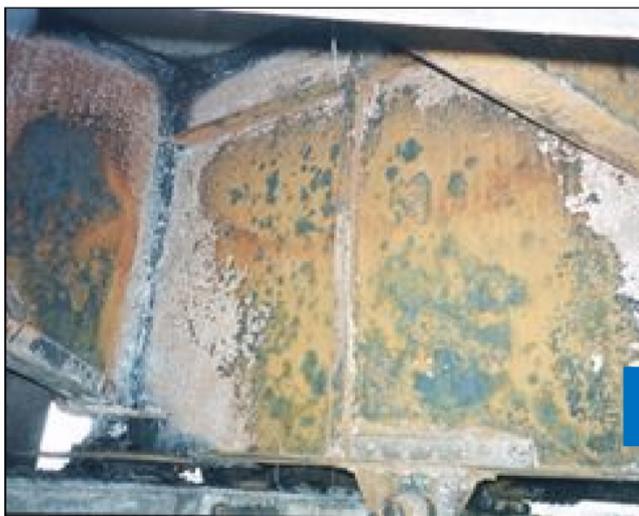
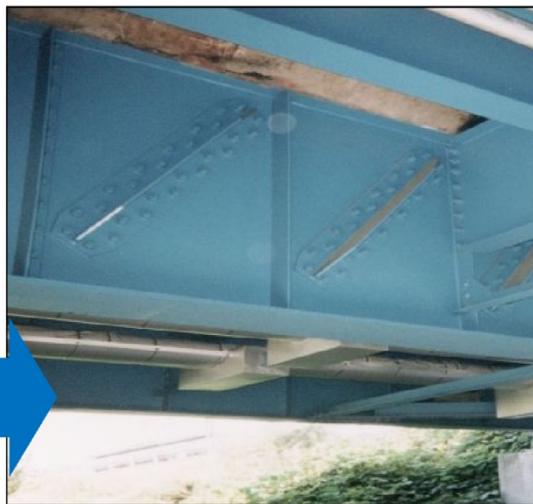
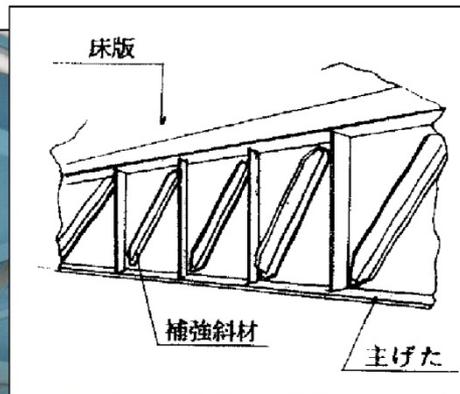
写真-8.5.82 火災による損傷部の補修

せん断変形防止用の斜材を取り付け変形を防止

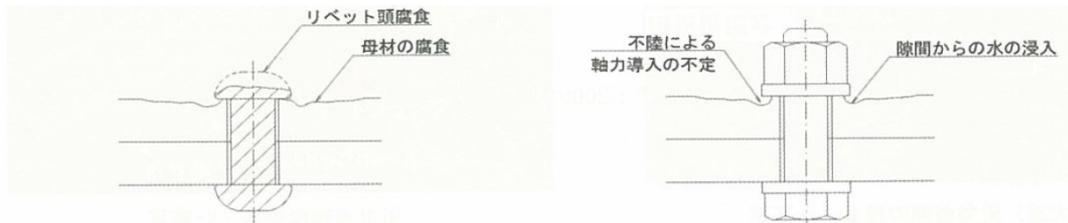
i) リベットから高力ボルトに取替えた場合の問題点

リベット頭が腐食して欠損している場合、その周辺の母材も腐食しあばた状になっているケースが多い。このような状況でリベットを高力ボルトに取替えると次のような問題があるので留意する。

- a) 母材の凹凸からボルト孔に水が浸入し逆に腐食が進行するケースがある。
- b) 母材とボルトに不陸が発生し、正しい軸力が導入されない。

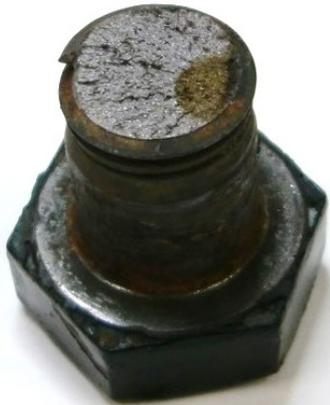
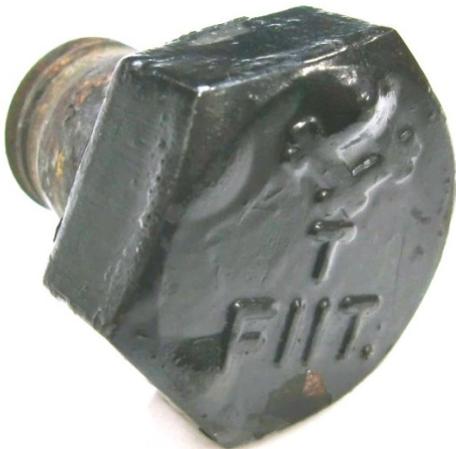
遅れ破壊による損傷は、腐食ピットや**ねじ部など応力集中部**に発生したクラックが徐々に進展して、最後は急速破壊にいたります。

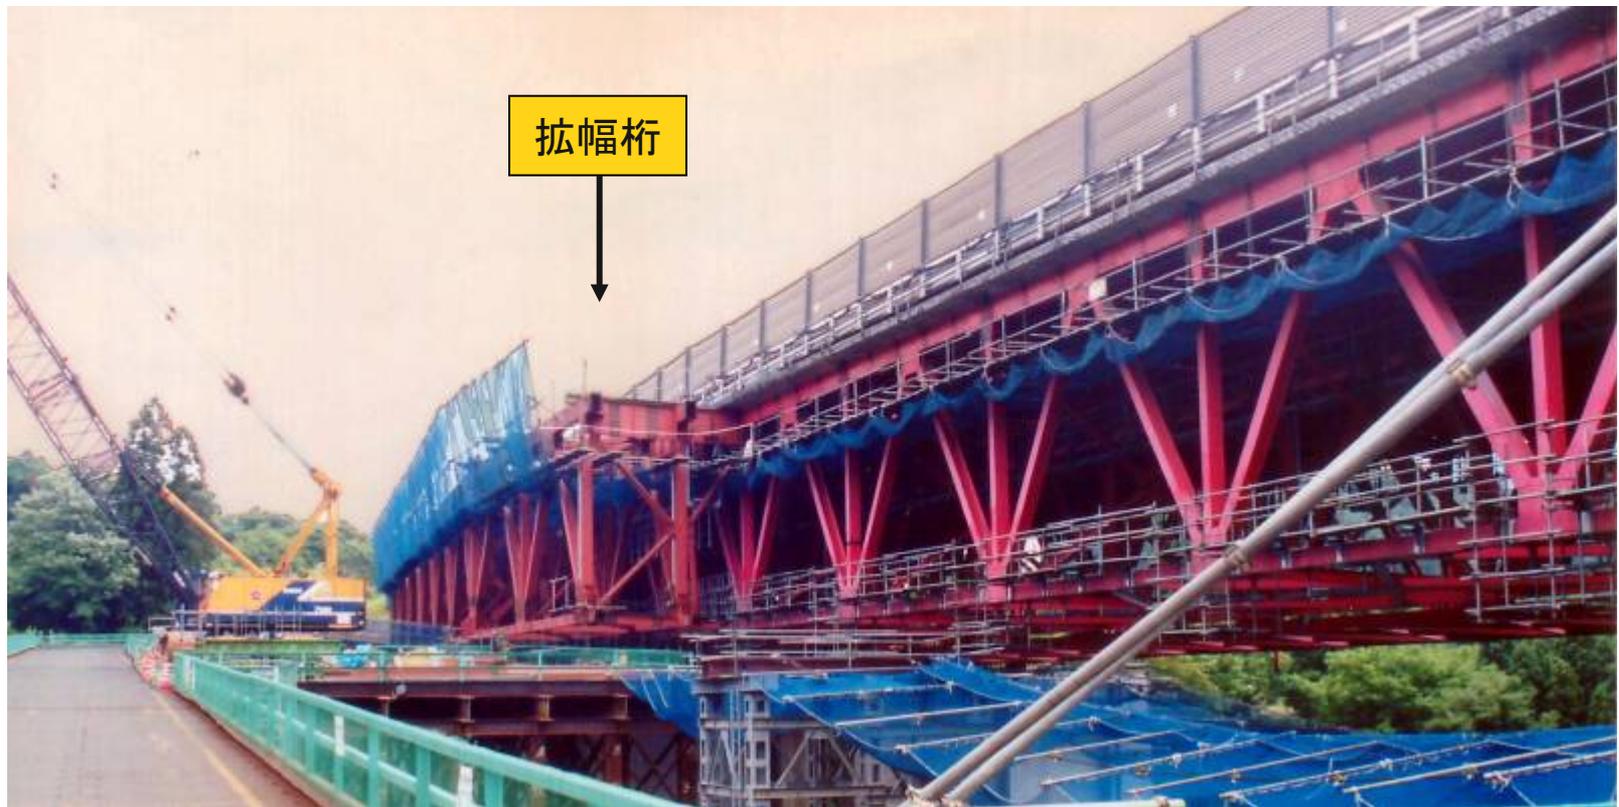
拡幅桁を架設する工法

交通量の増大と車両の大型化に伴う交通渋滞の解消を目的として幅員を拡幅する工法

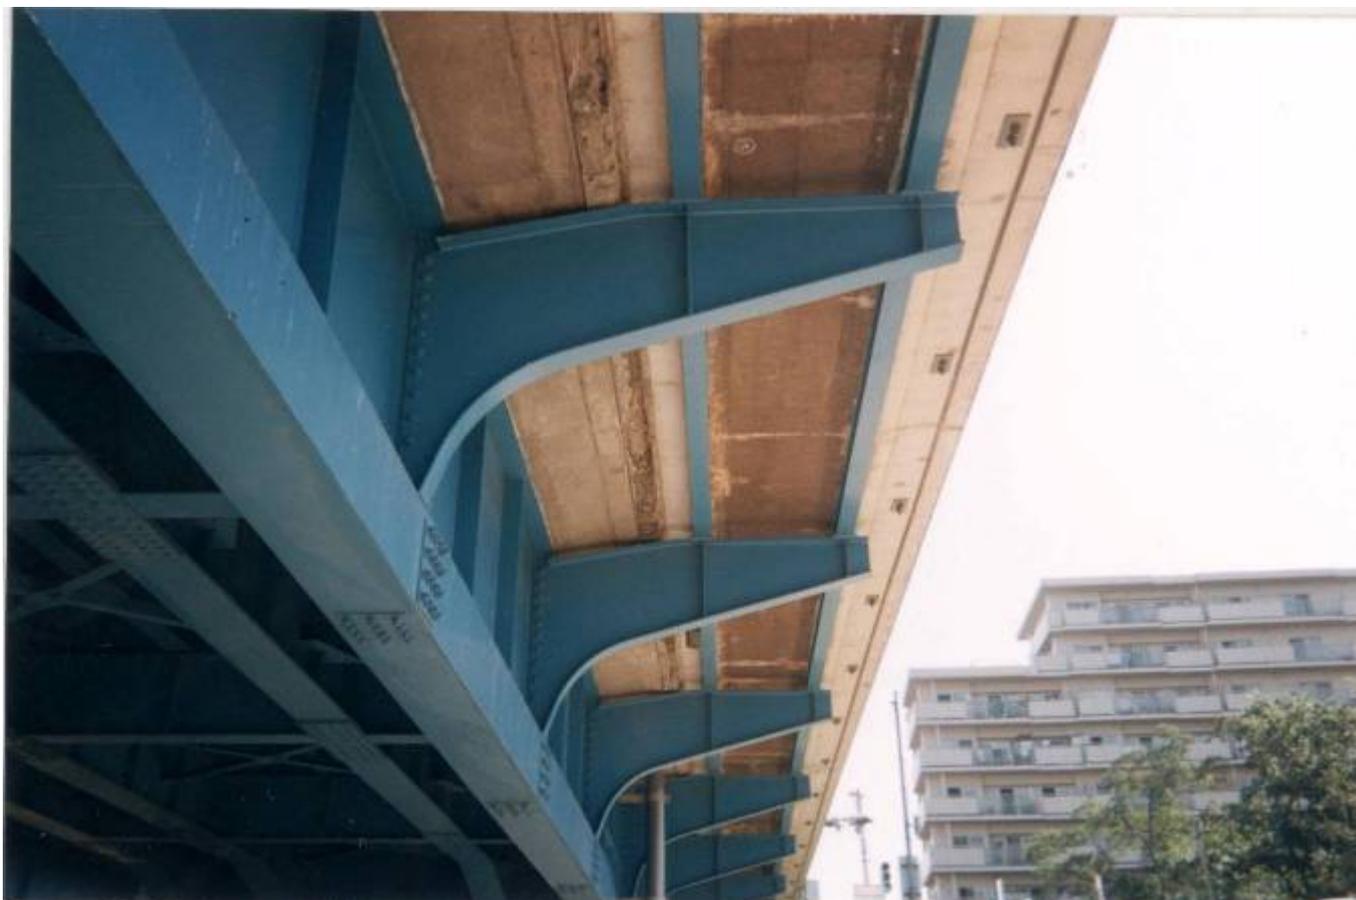
ブラケットによる床版(歩道部)拡幅工法

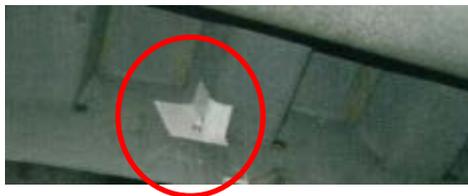
損傷場所

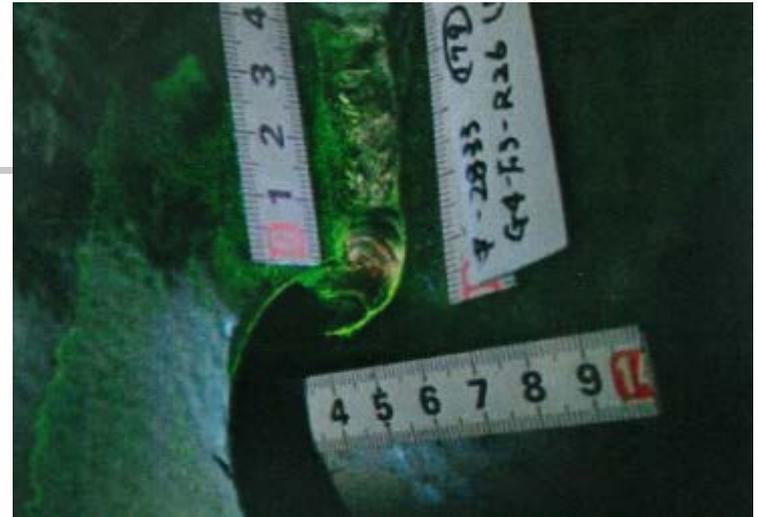
疲労き裂部磁粉探傷

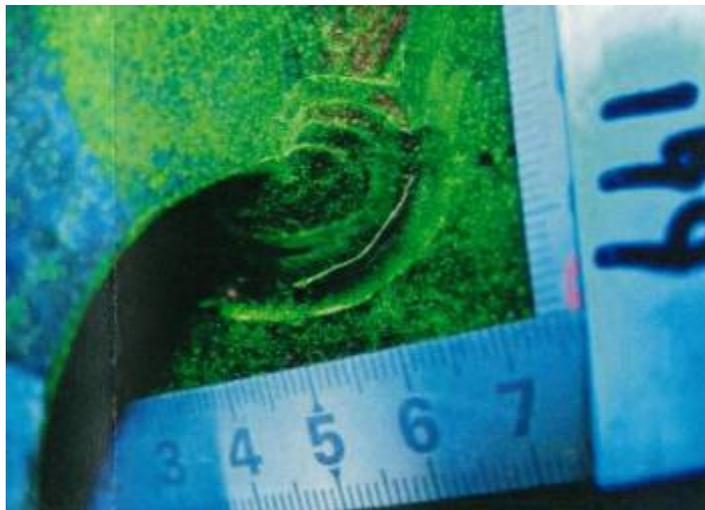
切削後 (き裂残)

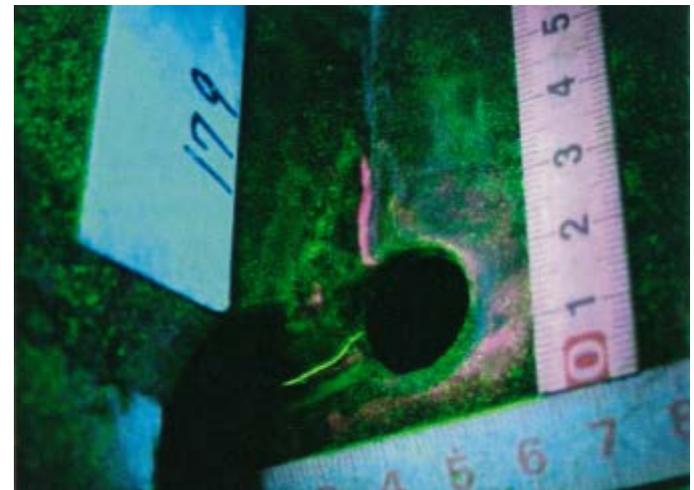
残き裂部ストップホール加工
