3) 鋼橋の補修事例について

一般
社団法人 **日本橋梁建設協会**
Japan Bridge Association

保全委員会 保全第二部会

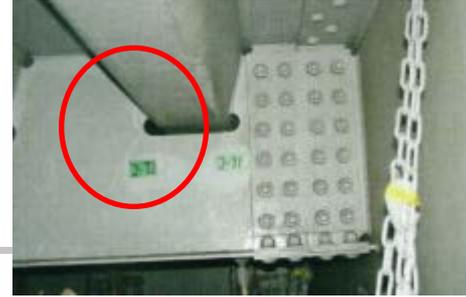
損傷場所

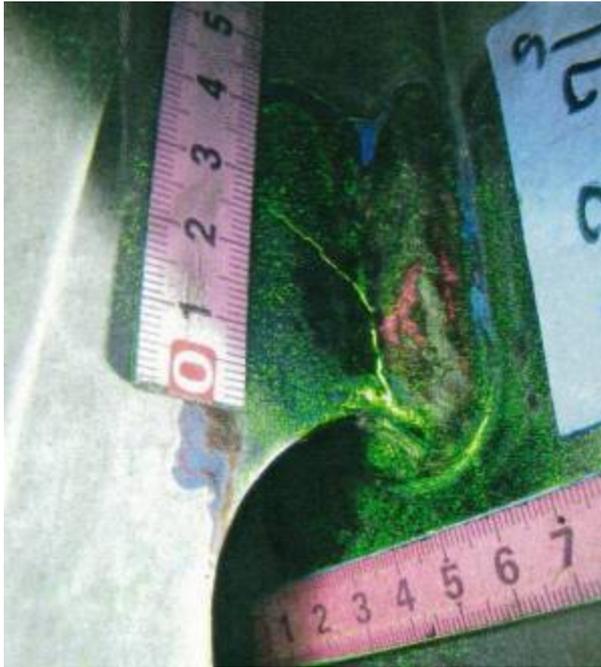
疲労き裂部磁粉探傷

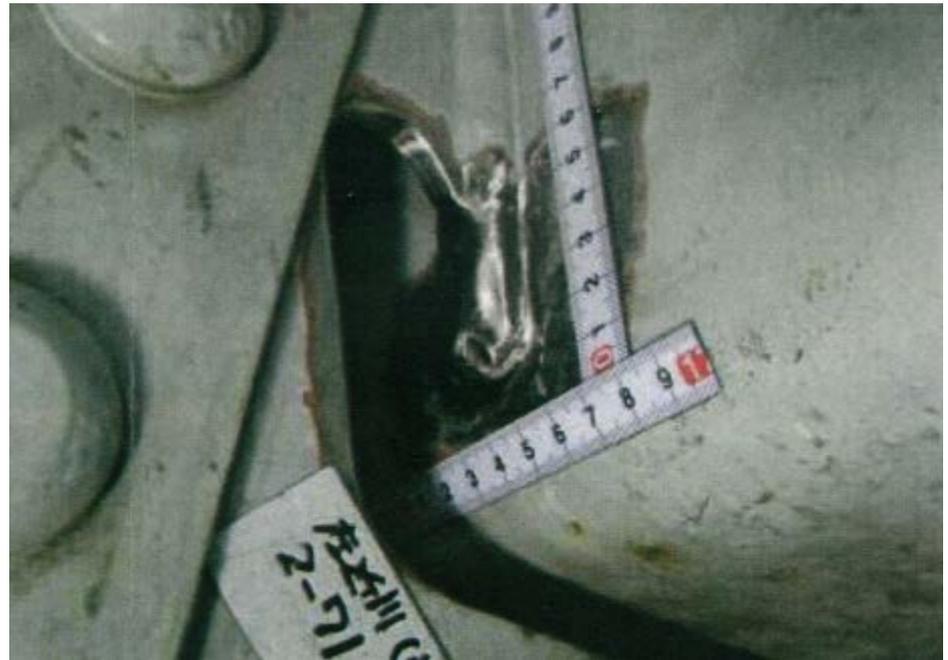
グラインダ加工(スリット形状変更)

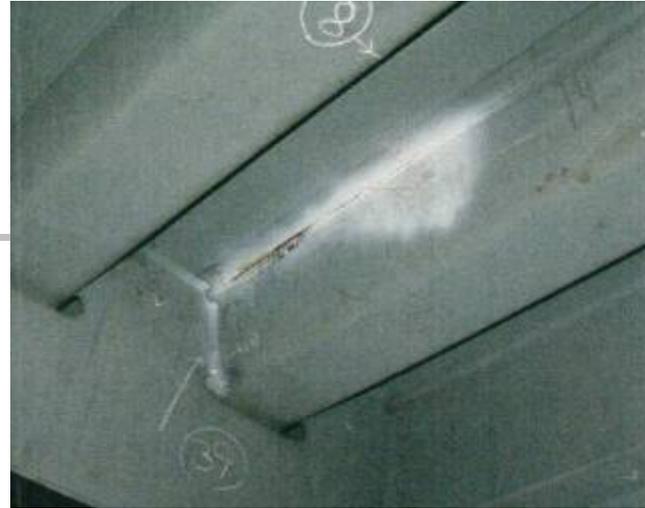
疲労き裂部

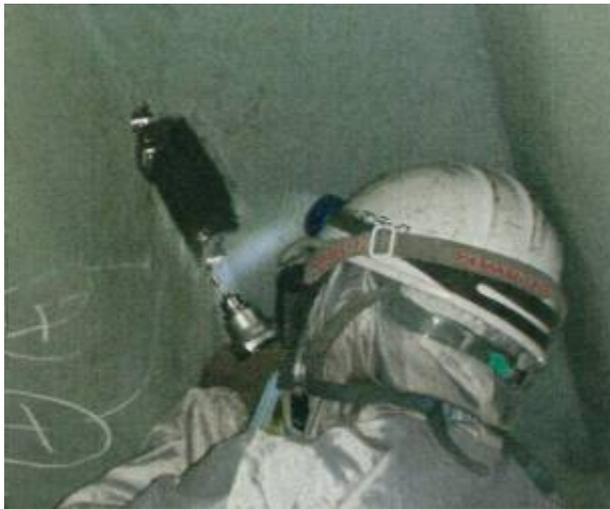
切削状況

ストップホール加工 + あて板補強

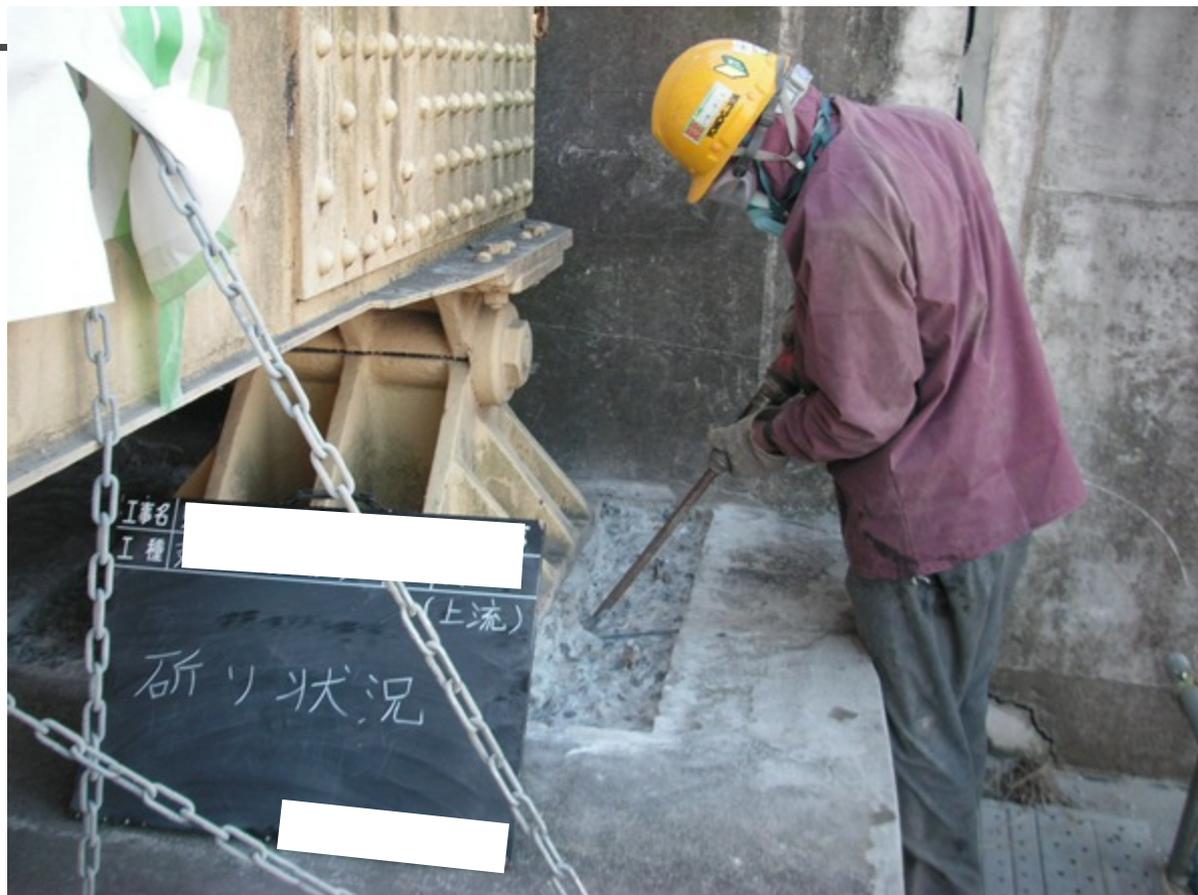
沓座モルタルはつり

ブレーカーによるはつり作業

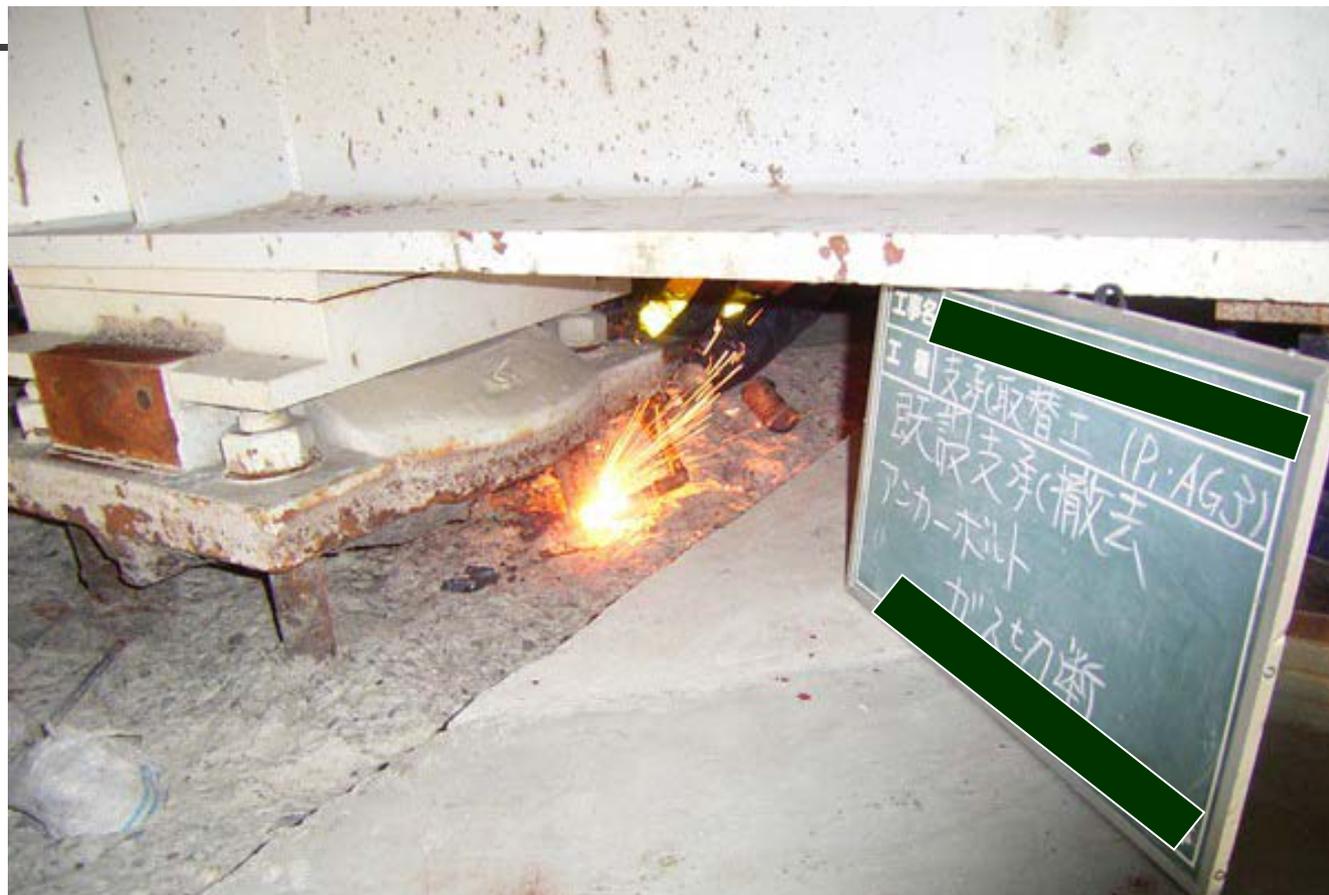
既設アンカー一切断

既設アンカーボルトガス切断作業

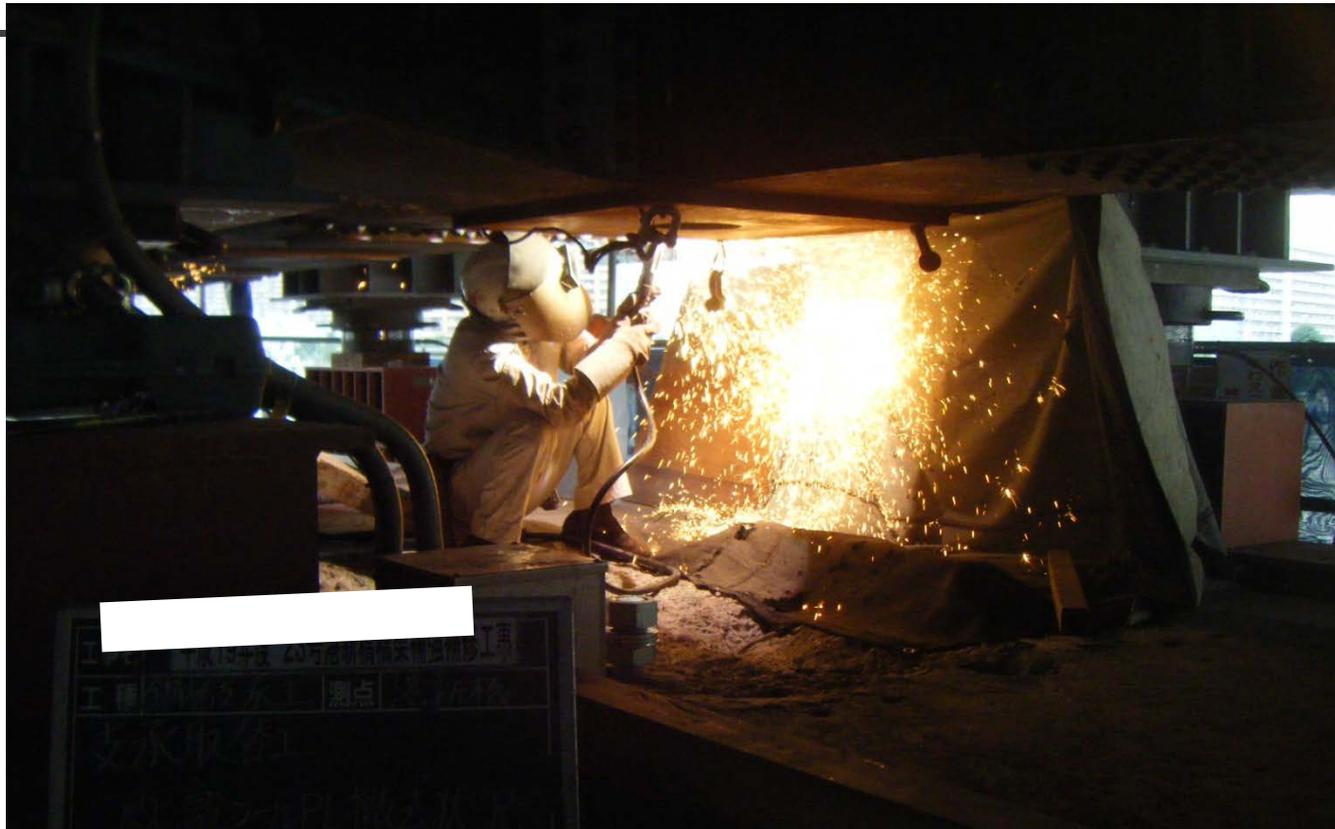
既設ソールPL撤去

ガウジングにより既設ソールPLの溶接ビードを飛ばし
グラインダーにて平滑に仕上げる

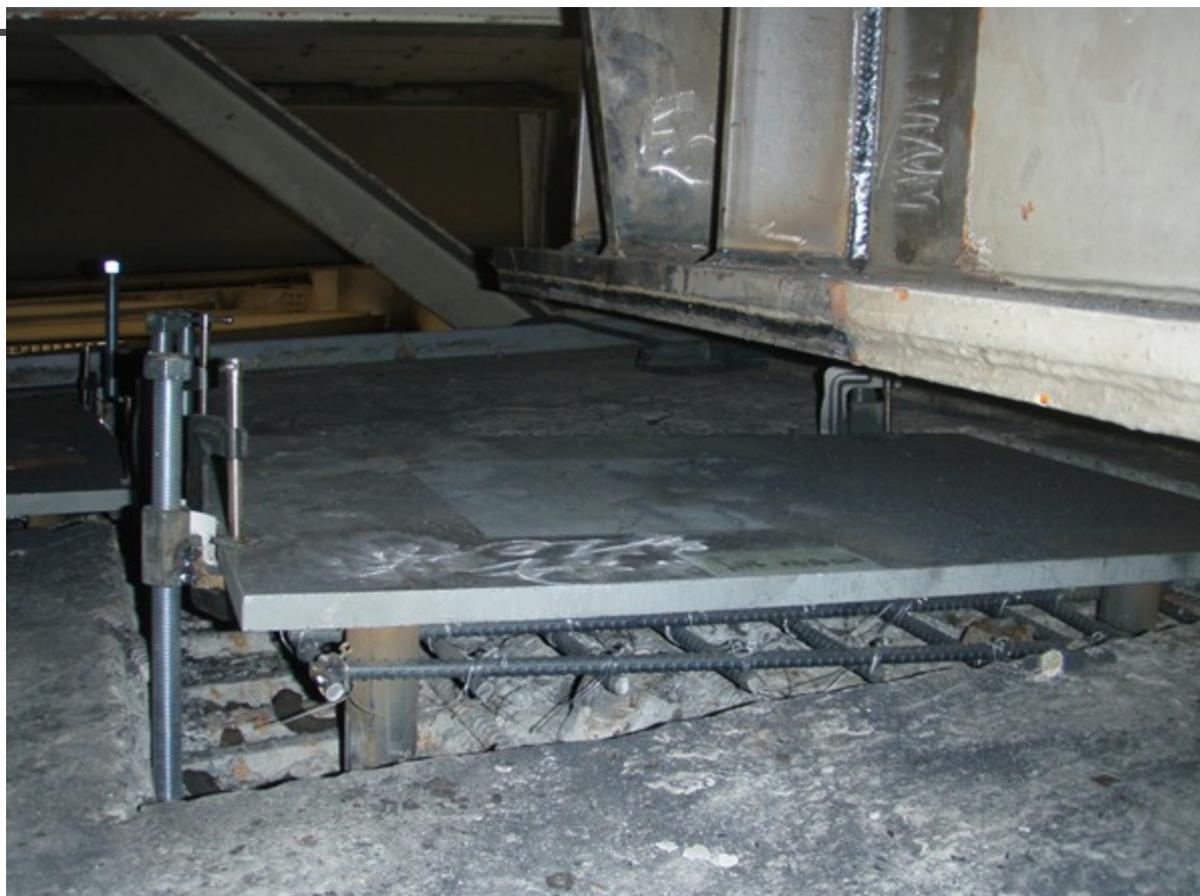
ベースPLの設置

ベースPL設置状況

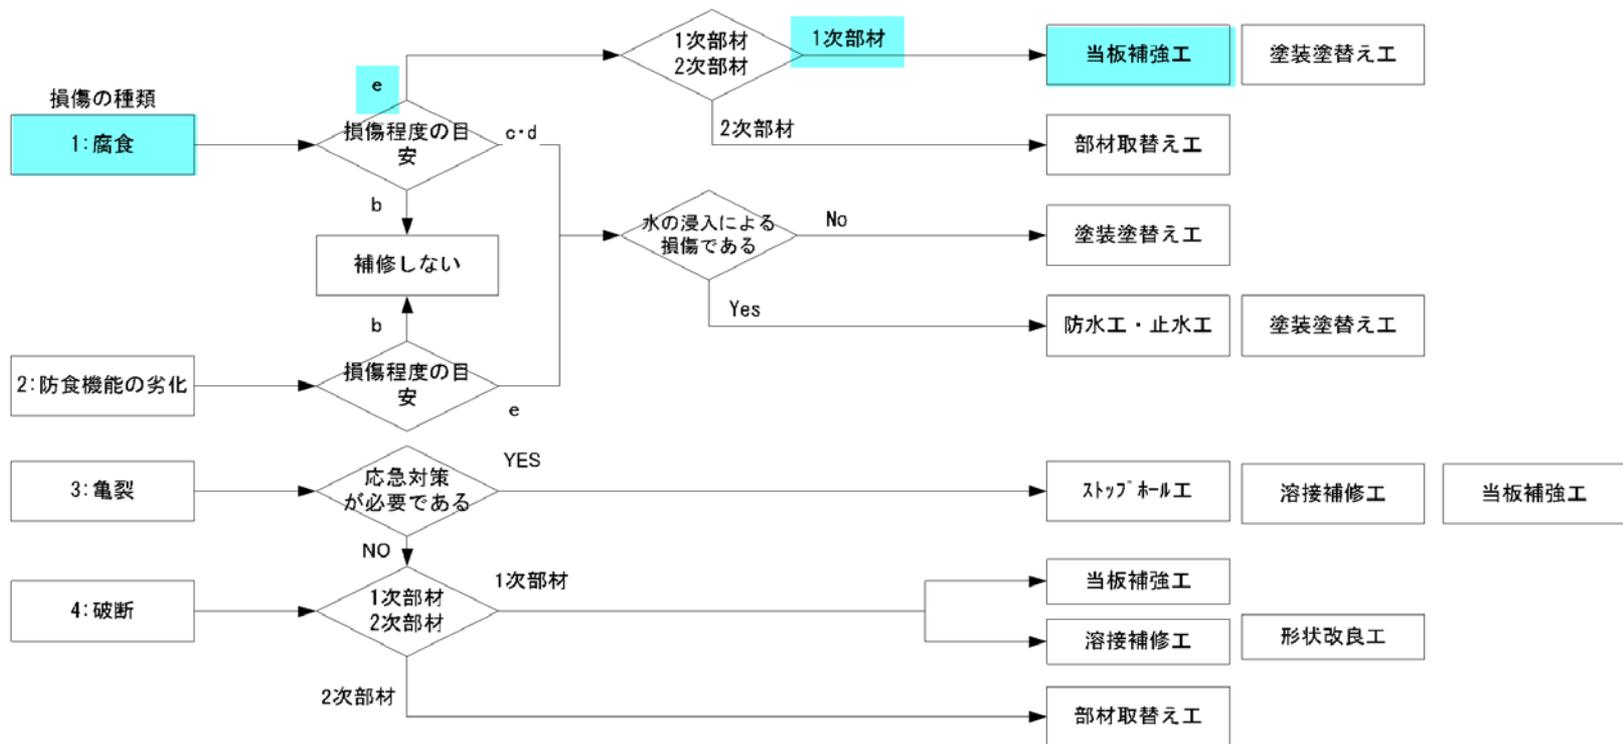
鋼部材の補修工法選定フロー(案)

補修工法の選定フロー(例)

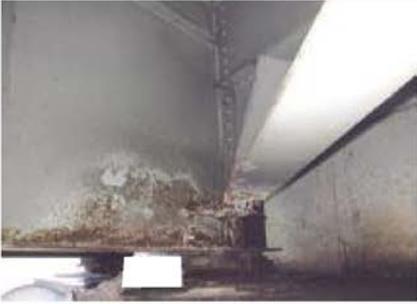
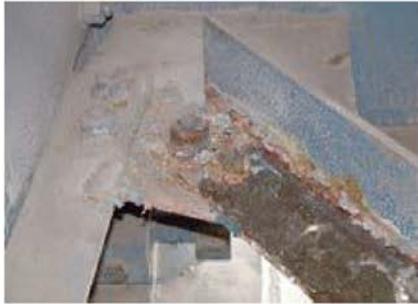
| 評価 d | | | | | | | |
|--|--|---|--|---|---|---|---|
| 備考 | 損傷の深さ (大) : 著しい脆張 明らかな板厚減少。 損傷の面積 (小) : 面積が小さく局部的である。 | 備考 | 損傷の深さ (大) : 著しい脆張 明らかな板厚減少。 損傷の面積 (小) : 面積が小さく局部的である。 | | | | |

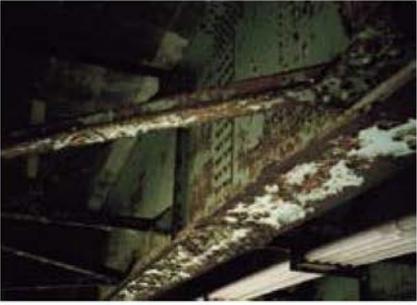
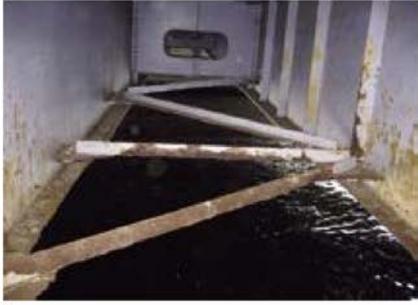
| 評価 e | | | | | | | |
|--|---|---|---|---|---|---|---|
| 備考 | 損傷の深さ (大) : 著しい脆張 明らかな板厚減少。 損傷の面積 (大) : 全体的に錆が生じている。 | 備考 | 損傷の深さ (大) : 著しい脆張 明らかな板厚減少。 損傷の面積 (大) : 全体的に錆が生じている。 | | | | |

損傷の判定が、e判定の場合は、当て板補修を基本とする。

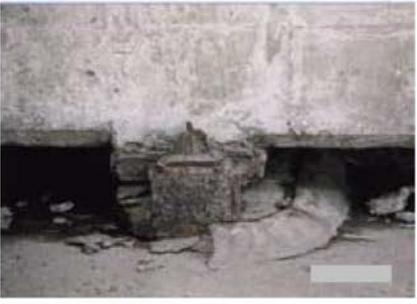
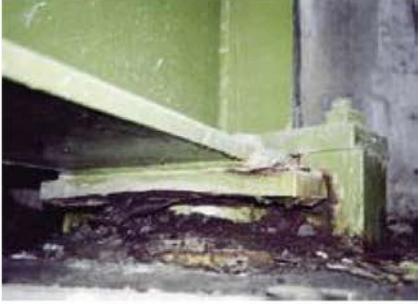
| 評価 e | | | | | | | |
|--|---|---|---|---|---|---|---|
| 備考 | 損傷の深さ (大) : 著しい脆張 明らかな板厚減少。 損傷の面積 (大) : 全体的に錆が生じている。 | 備考 | 損傷の深さ (大) : 著しい脆張 明らかな板厚減少。 損傷の面積 (大) : 全体的に錆が生じている。 | | | | |
