【兵庫県南部地震による被害との比較】

【土木学会会長特別調査団 調査報告】  
(H28.4.30)

【耐震補強の効果があつた事例】  
(緊急輸送道路としての機能を速やかに回復した事例)

# ロッキング橋脚の耐震補強の考え方

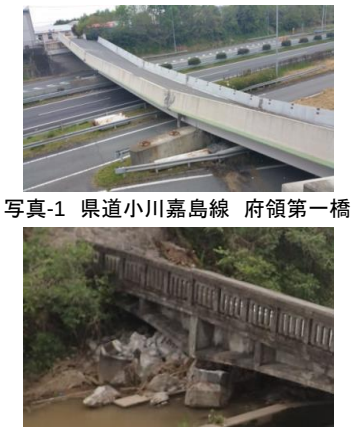
写真-1 県道小川嘉島線 府領第一橋

※府領第一橋(後述)、田中橋(斜面崩壊等によるものを除く)

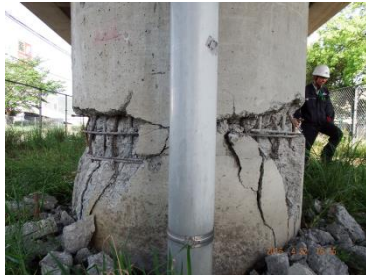
写真-7 段落し部の損傷

市道(1-3)中央線・中央線陸橋

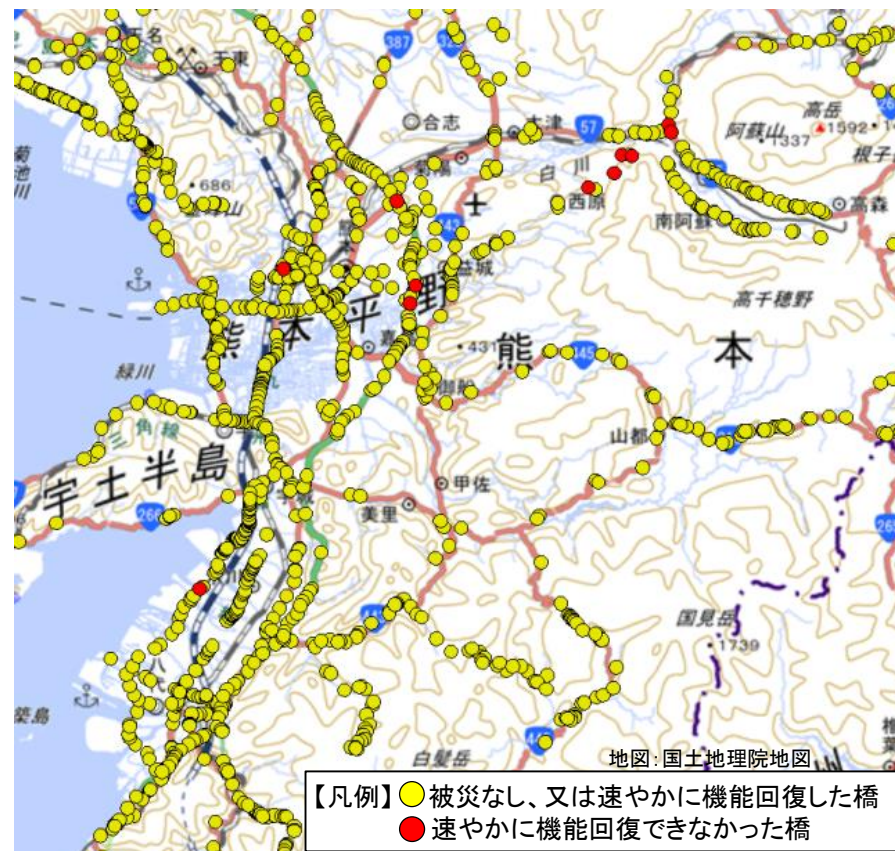
図-1 緊急輸送道路の橋の耐震性能の発揮状況  
(熊本県内で震度6弱以上を観測した主な地域)

- 熊本県内、大分県内の震度6弱以上を観測した地域における緊急輸送道路において、速やかに機能を回復するという目標を達成できなかった橋が12橋あり、緊急輸送等の大きな支障となった。
- これまで取り組んできた耐震補強により、落橋しないための対策は完了※していたものの、速やかに機能を回復するための対策が十分でなかったこと等が原因と考えられる。
- 今後、緊急輸送道路等の重要な橋について、被災後速やかに機能を回復できるよう耐震補強を加速化する必要がある。

【凡例】●被災なし、又は速やかに機能回復した橋  
●速やかに機能回復できなかった橋

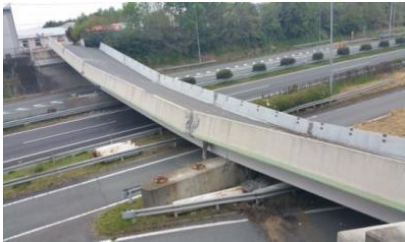
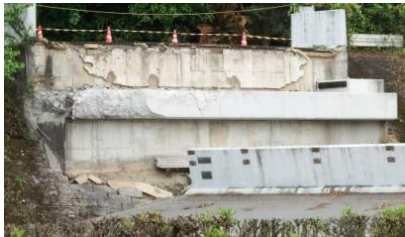
写真-2 横変位拘束構造の破壊、落橋（県道小川嘉島線・府領第一橋）

- 熊本県内の高速道路を跨ぐ跨道橋において、4橋が被災し、このうち1橋が落橋した。
- 落橋した橋は、上下端がヒンジ構造の複数の柱で構成され、単独では自立せず、水平方向の上部構造慣性力を支持することができない特殊な橋脚（ロッキング橋脚）を有する橋であった。
- 同橋は、耐震設計基準に準拠して橋台部に横変位拘束構造が追加設置されていたが、大きな地震力により横変位拘束構造が破壊され、上部構造の水平変位を制限することができなくなり、さらに、上部構造の水平変位に伴い、中間支点の鉛直支持を失い落橋に至ったと考えられる。
- 同様の構造は大地震時に落橋に至る可能性があるため、適切な補強又は撤去を行うことが必要。
