# 川島大橋の復旧方法について

## 【検討内容とりまとめ】

令和4年5月27日

川島大橋復旧方法検討会

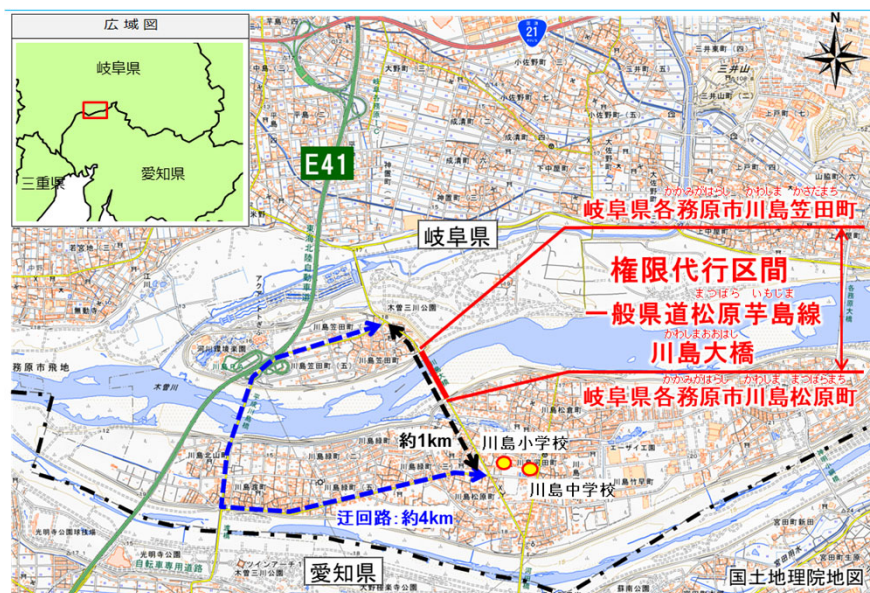
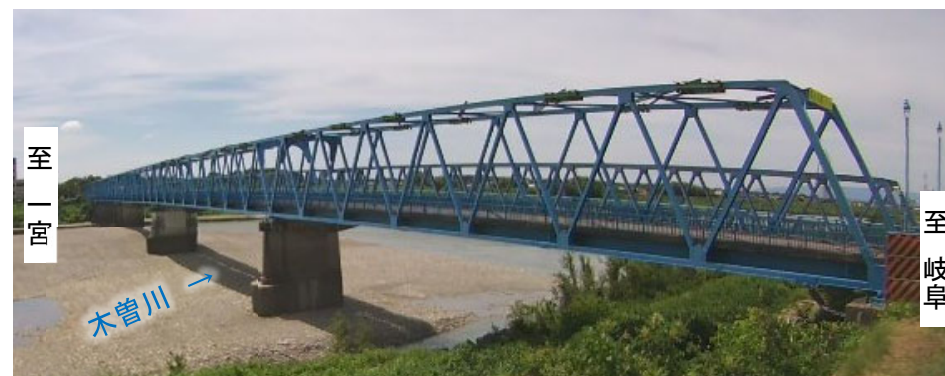
全景

- 川島大橋は岐阜県各務原市に位置しており木曾川を渡河する橋長約345mの橋梁であり、車道部は鋼5径間連続下路トラス、歩道部は鋼単純下路トラス(5連)。
- 下部工は壁式橋台・壁式橋脚、基礎工はケーソン基礎であり、支持地盤は砂礫。
- 橋梁の完成は1960年代であり、完成から60年程度経過。

車道 : 橋長=343.5m  
 鋼5径間連続下路トラス 1962年(S37年)竣工  
 歩道 : 橋長=343.6m  
 鋼単純下路トラス(5連) 1968年(S43年)竣工  
 下部工 : 壁式橋台 壁式橋脚(歩道橋を添架、張り出し式)  
 基礎 : ケーソン基礎(支持地盤は砂礫)

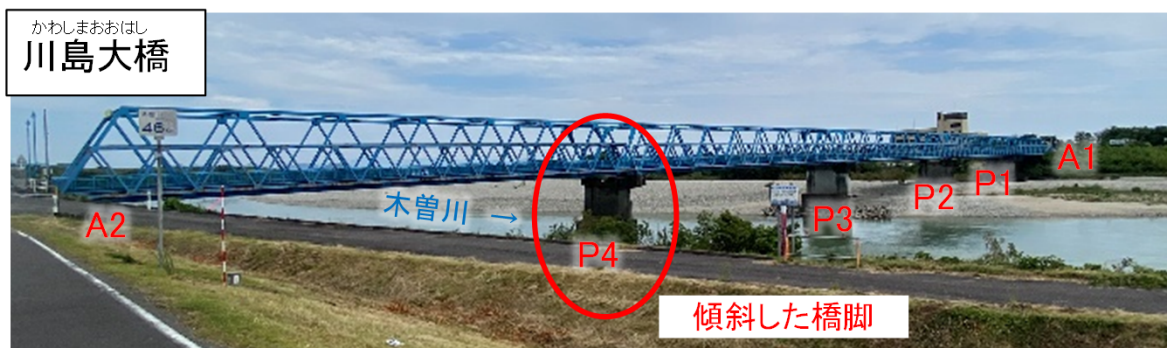
- 川島大橋は令和3年5月の出水によりP4橋脚が傾斜等の被害が発生し、5月28日から全面通行止。
- 下部工は、沈下及び傾斜が発生。また、上部工は、上弦材や上横構の変形あり。

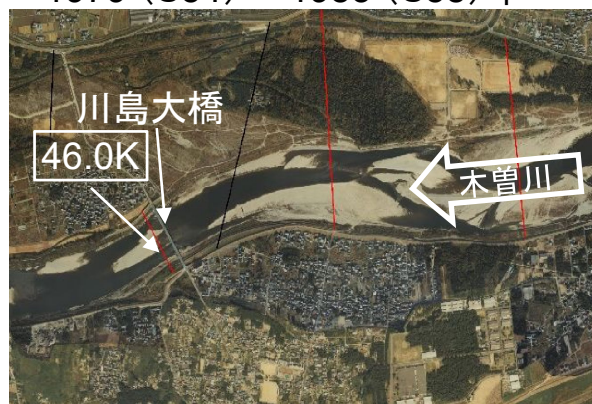
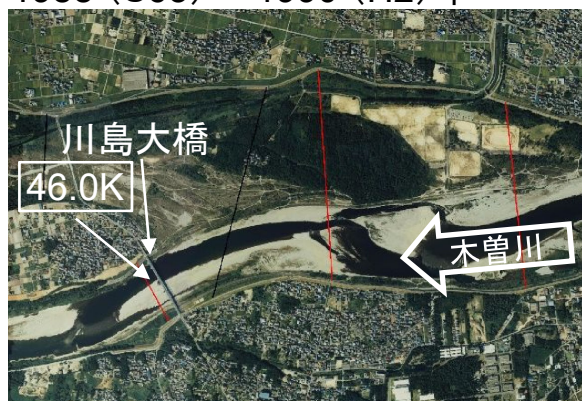
【川島大橋周辺の河川状況】

○現地の地形特性より、滞筋が右岸側に寄りやすい特徴がある。

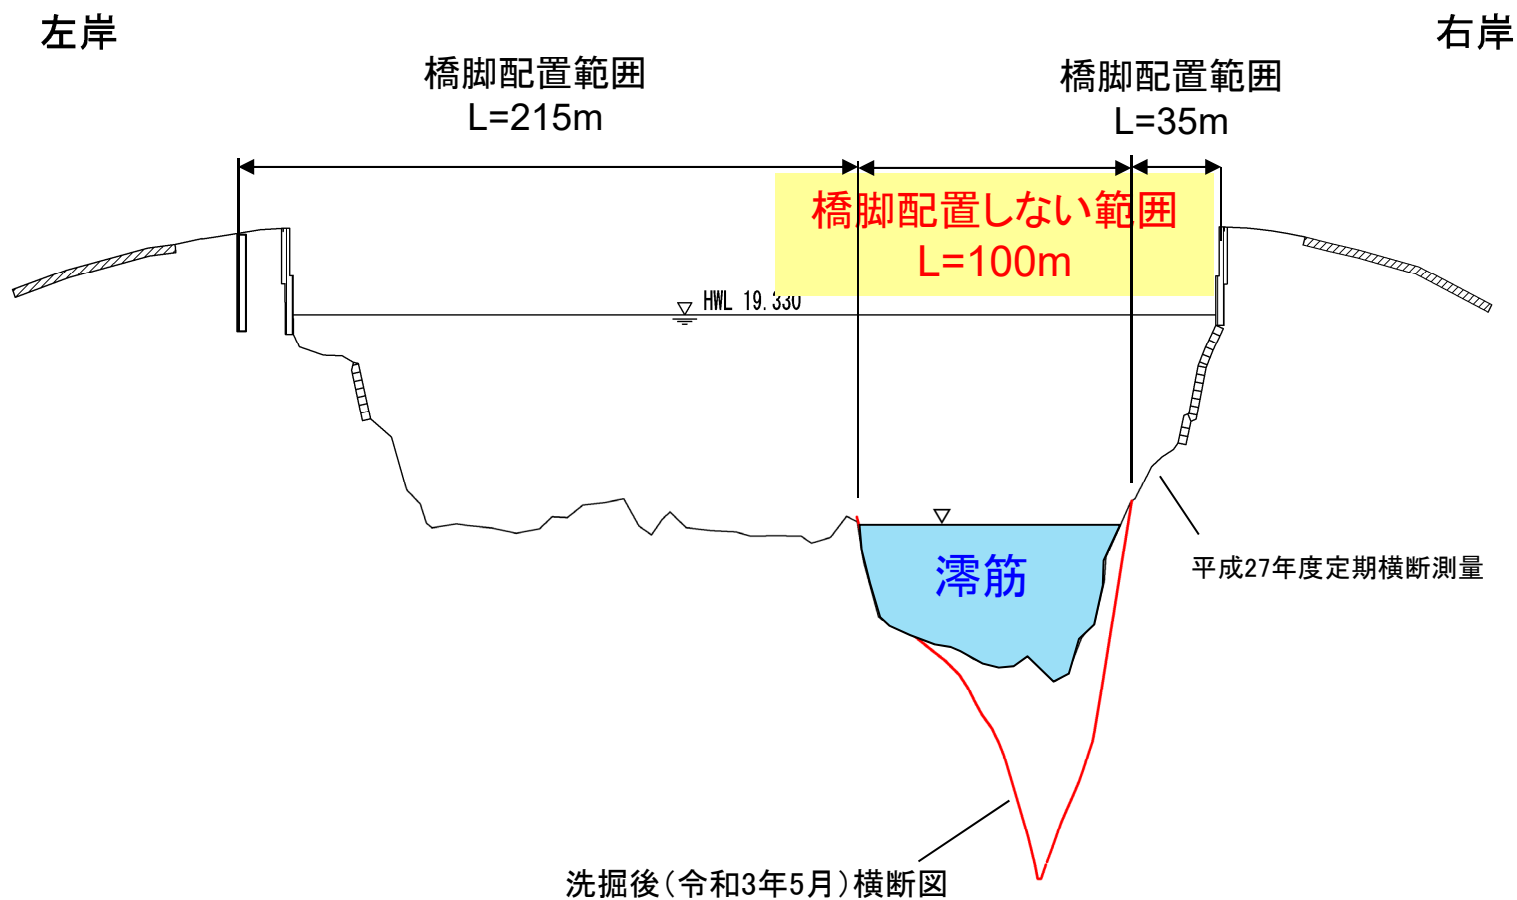
# 川島大橋復旧時の橋脚配置

○被災原因の除去の観点から、橋脚は、極力、滞筋に配置しない。

- 被災原因の除去の観点から、橋脚は、極力、滯筋に配置しない。
- 今後の洗掘等も想定し、岐阜県において、管理手法についても合わせて整備。

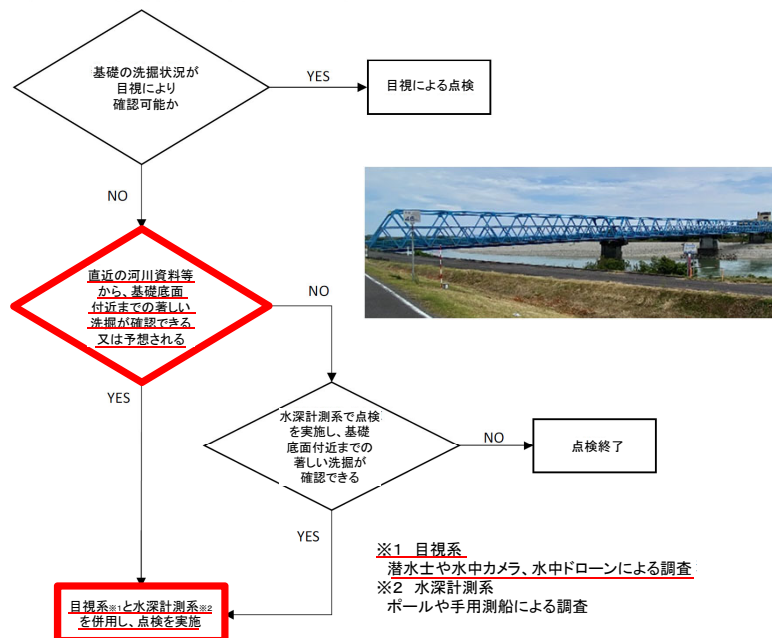
定期点検における水中部の橋脚及び橋台基礎の洗掘状況調査のフロー

・調査の際には、河川管理者と連携しながら、「河川の特徴を知る」ことで河床の経年変化を予測し、短期から長期に掛かる橋脚及び橋台に対する影響を診断することが重要

・定期点検時の調査は、点検前に河川管理者から河川横断測量結果等の提供を受け、河床の変動状況を確認する。

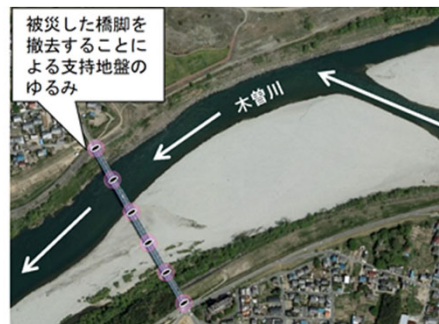
## 地質リスクを踏まえた設計施工

- ・Br2に中間層がある(橋脚底面部へも中間層が広がっている可能性)

- ・中間層を踏まえた設計施工に高度な技術力が必要

- ・被災した橋梁基礎の撤去により、支持地盤の緩みが想定。
- ・支持地盤でゆるみやその範囲を評価し、橋脚位置や根入れ深さ、支間長、橋梁タイプ等を決定。

河川内でのボーリング等の詳細な調査を踏まえ、既設橋脚の撤去による影響や、復旧計画を検討

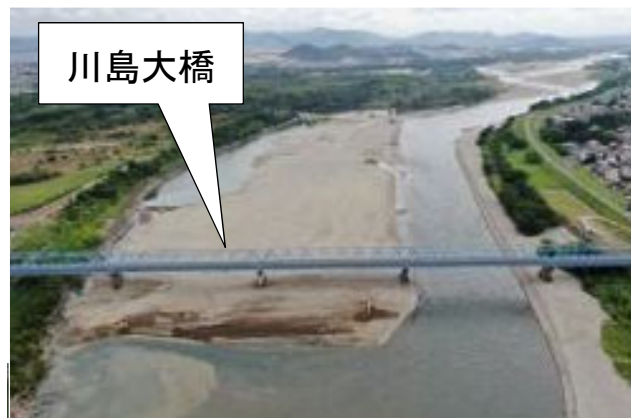
木曾川の出水期と非出水期

- 木曾川は大河川であるため、早期復旧には出水期における施工も視野に入れた検討が必要。
- 早期復旧するためには、施工に関して十分な検討が必要であり、河川管理者等との調整をはじめ、綿密な仮設計画、施工計画及び安全な現場管理等が必要。

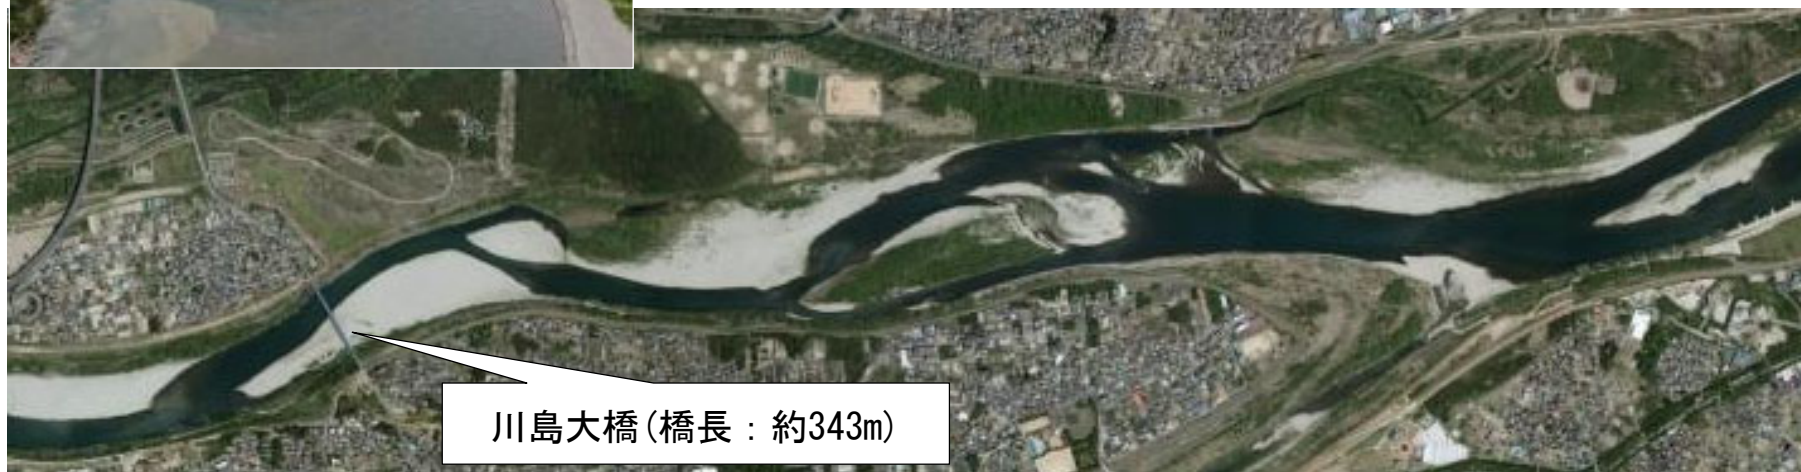
1月	2月	3月	4月	5月	6月	7月	8月	9月	10月	11月	12月
← 非出水期					→ 出水期 →				← 非出水期 →

関係機関との協議等により非出水期の施工期間が限られる場合がある
