# 令和2年度の出水概要について

## 令和3年4月

菊川水防連絡会 委員会  
天竜川下流水防連絡会 委員会

# 令和2年7月27日～28日梅雨前線の影響による菊川流域の雨量・水位状況

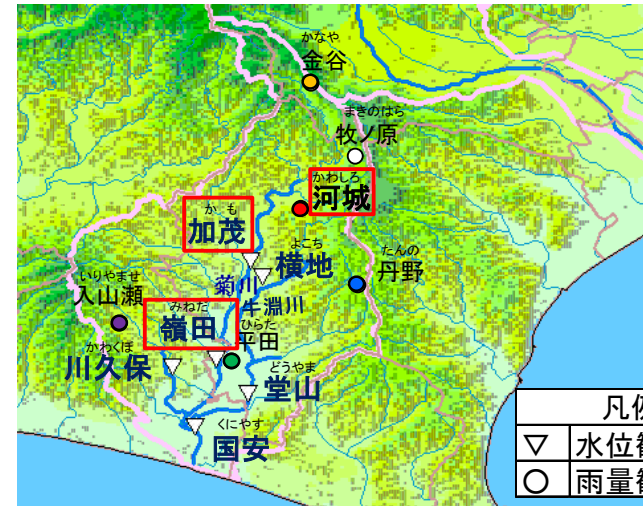
- 菊川の河城観測所で総雨量137mm、最大時間雨量63mmを記録。
- 菊川水系菊川の加茂水位観測所では**氾濫危険水位**、嶺田観測所では**氾濫注意水位**を超過した。

菊川の雨量・水位状況

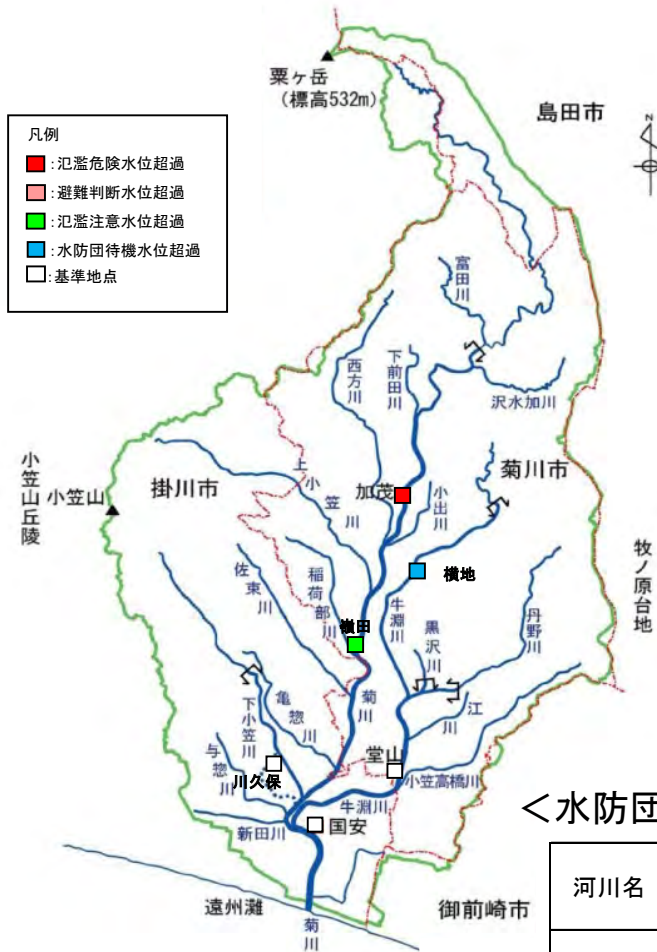
巡視員からの報告写真抜粋(平田出張所河川巡視)

- 菊川水系では、下表の菊川の加茂観測所で氾濫危険水位を超過し、嶺田観測所で氾濫注意水位を超過した。
- 平田出張所では7月28日1:00～4:09において河川巡視を実施し、異常がないことを確認した。
