令和3年度の出水概要について

令和4年4月

菊川水防連絡会 委員会
天竜川下流水防連絡会 委員会

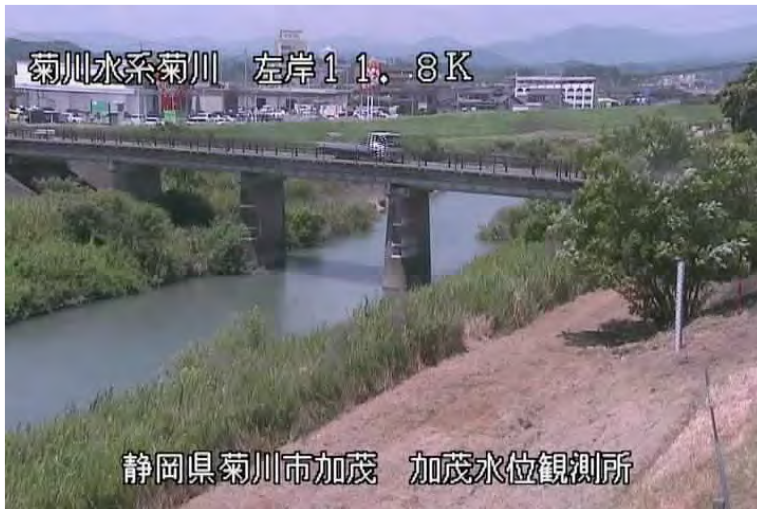
加茂観測所の状況（平常時）

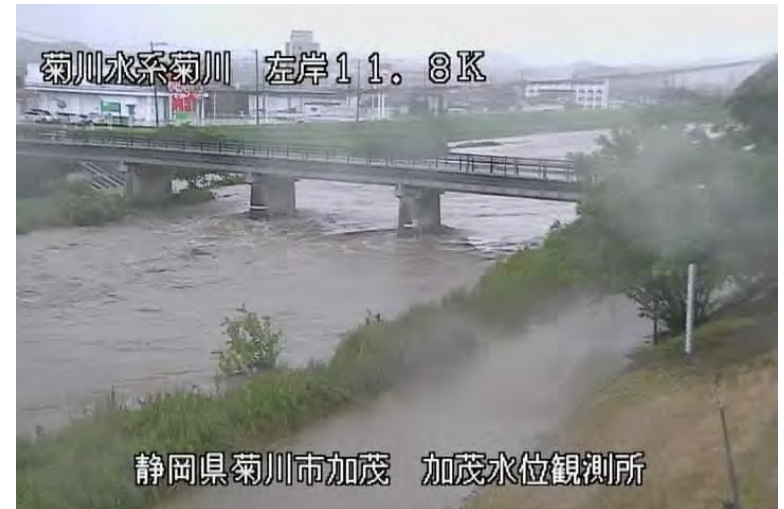
加茂観測所の状況（7月29日 6:00頃）

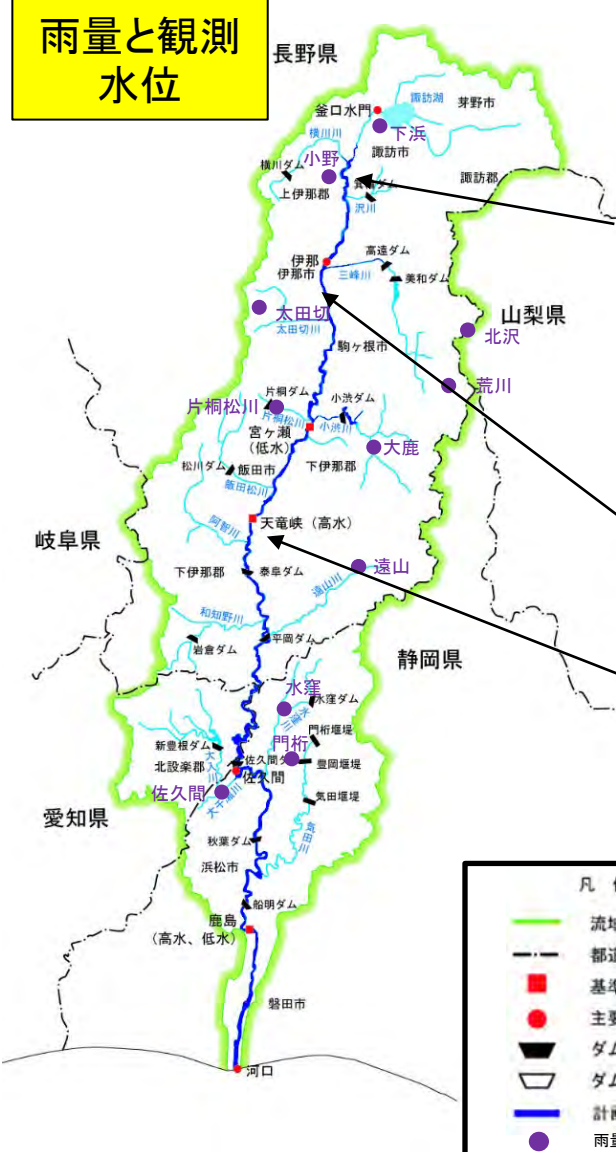
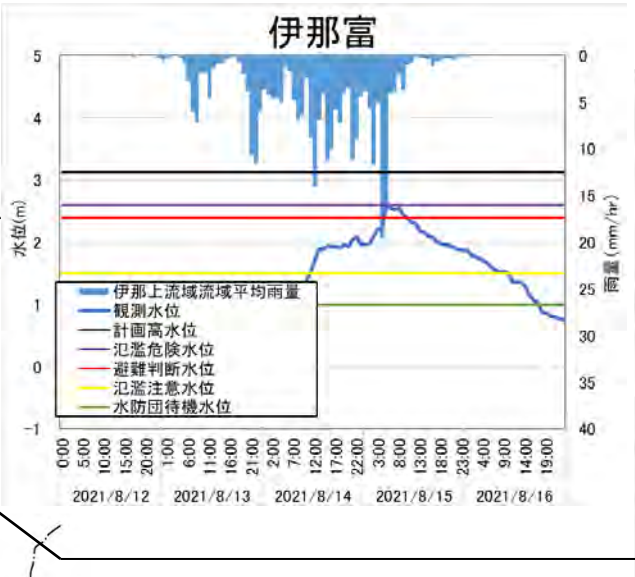
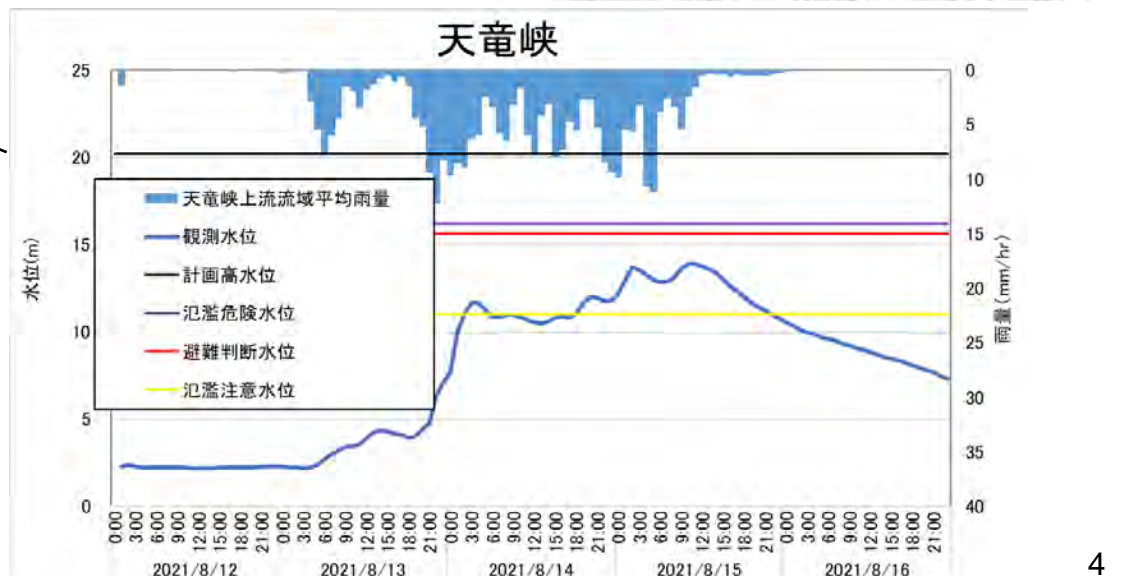
雨量と観測水位

- 上流の沢渡地点及び伊那富地点では、8/15に**氾濫危険水位**を超過した。
- 一方、下流の天竜峡地点では、**氾濫注意水位**を超過したのみであった。

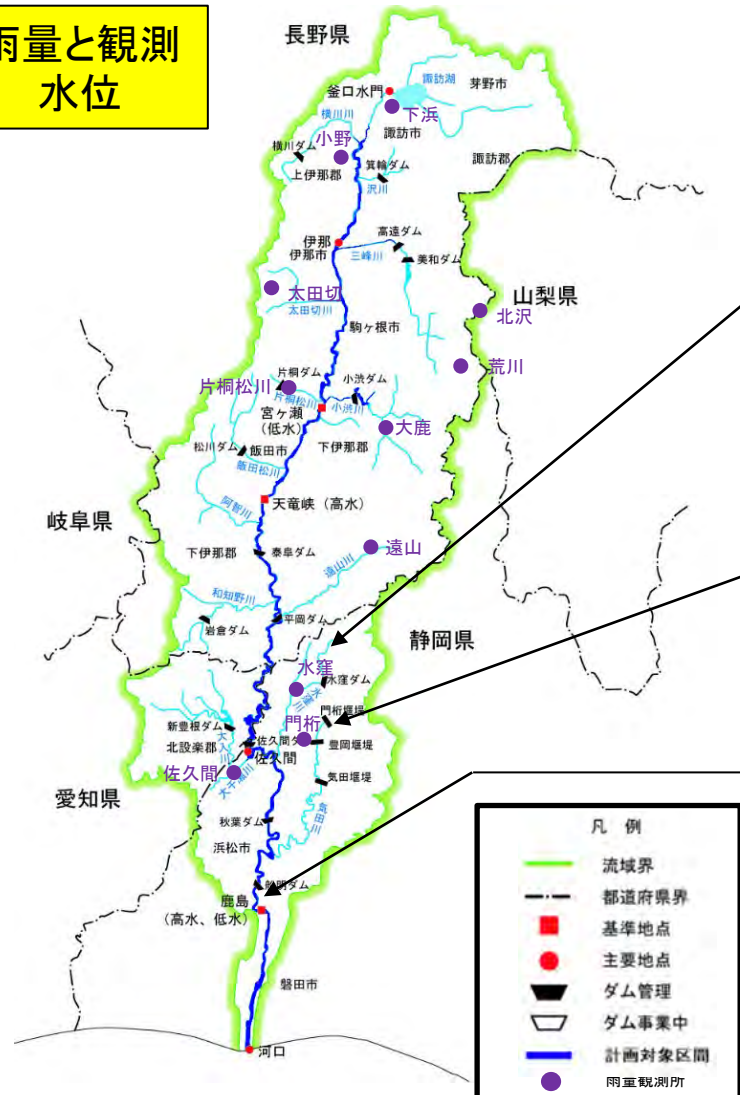
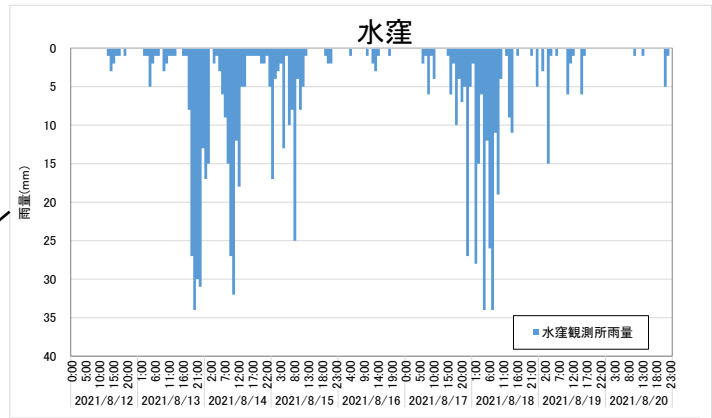
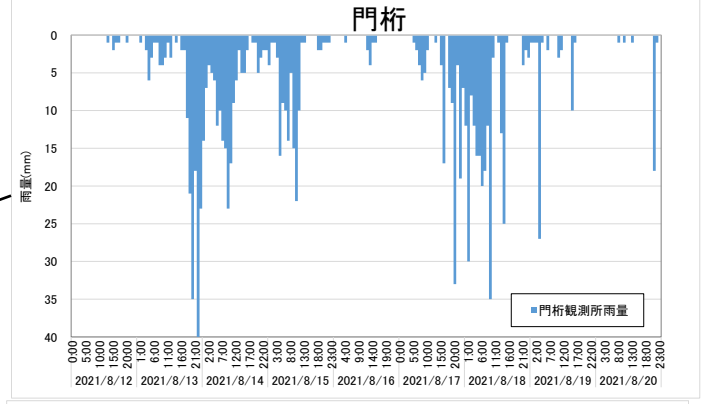
雨量と観測水位

- 鹿島地点の水位は**氾濫注意水位以下**であった。
- 下流域では8/13, 8/16に強い降雨が生じ、3山目が洪水ピークとなった。

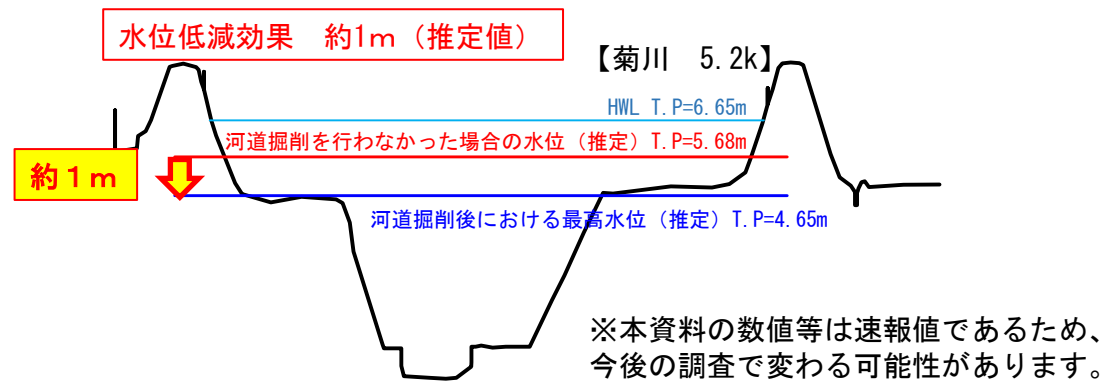
- 現在の菊川水系河川整備計画にて実施中の河道掘削のうち、国土強靱化3ヵ年緊急対策により約20万m³の河床掘削を実施した。
- 実施箇所である5.2k地点で、今回の出水に対して約1mの水位低減効果が見込まれる。

対策後の効果（水位低減効果）

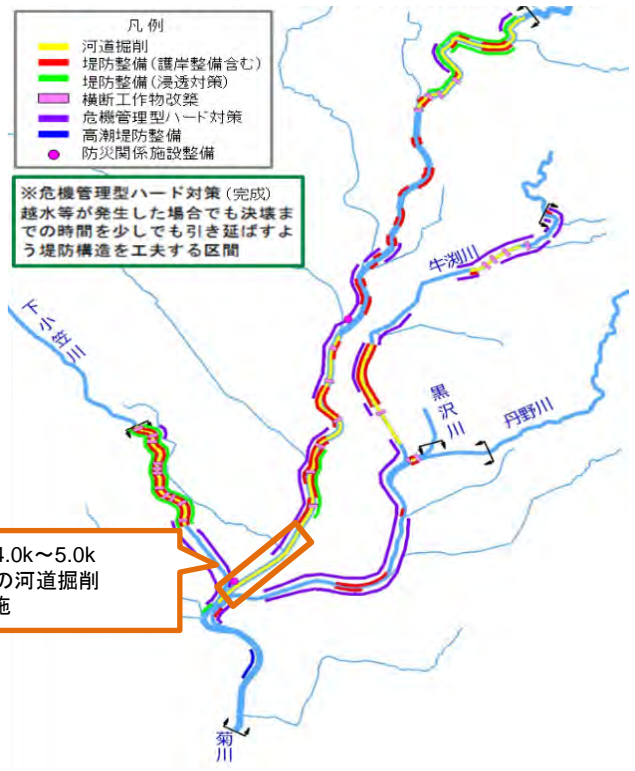
河川整備計画の主な実施予定箇所

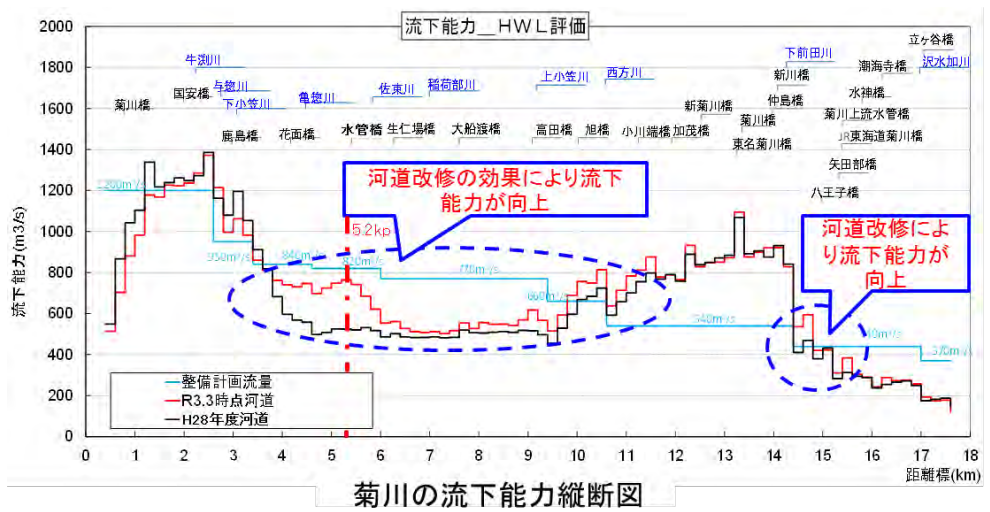
○河床掘削による流下能力の向上

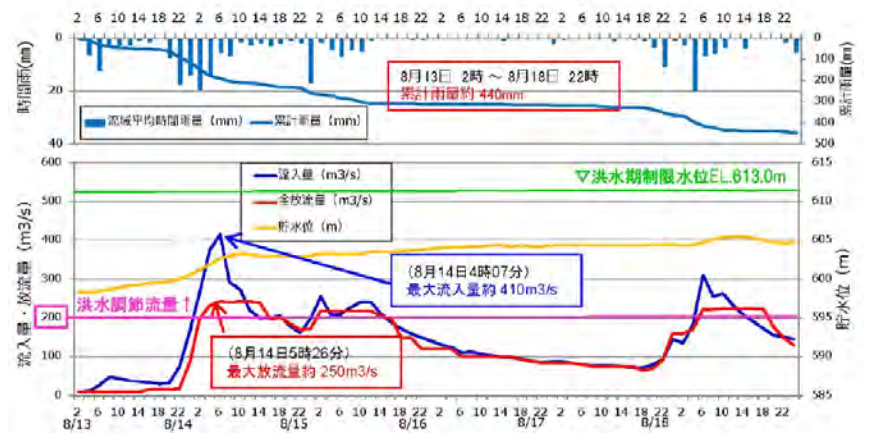
小渋ダムの防災操作状況(令和3年8月洪水)
