3 天竜川中下流部における環境の現況分析

3-1 物理環境の現況分析

3-1-1 天竜川中下流部の現況

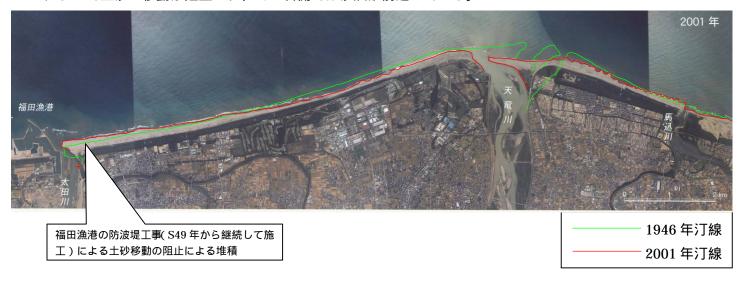
図 3-31 天竜川河口部の汀線の変化 出典: 2001年空中写真

天竜川河口部の空中写真を見ると、1946年から2001年にかけて河口部汀線が後退していることがわかる。 離岸堤の設置により砂浜の侵食を抑えているが、その先では侵食が進行している。また、福田漁港の防波堤 によって土砂の移動が阻止され、その右側では砂浜が前進している。
