新豊根ダム 洪水調節効果【速報版】

3. 台風21号における新豊根ダムの防災操作状況

4. 浦川水位観測所における新豊根ダムの防災操作における水位の低減効果

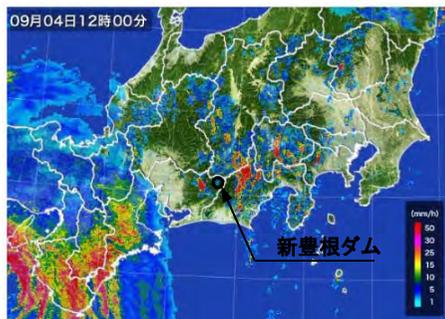
9月4日12時00分

レーダー雨量

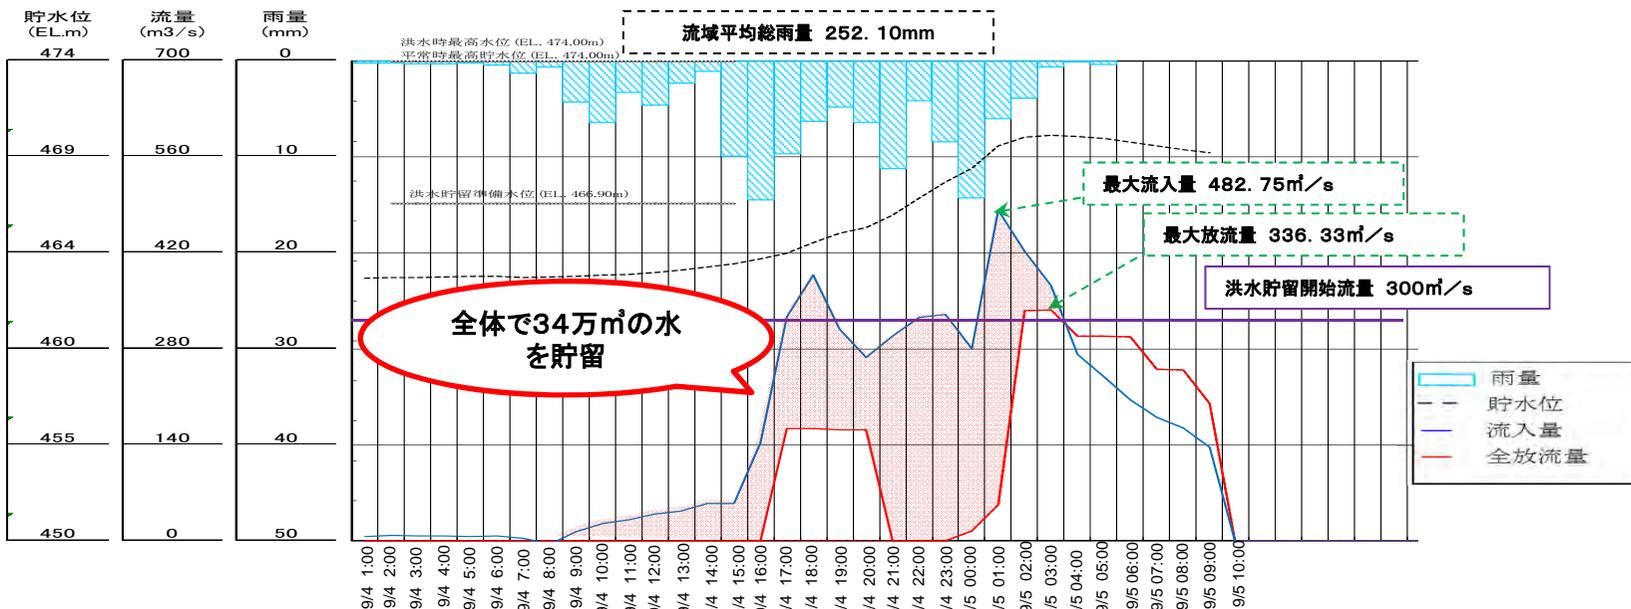
(1) 最大流入量が約580m³/s(5日00時40分 ※10分毎のデータ)あり、この時点において約550m³/sをダムに貯留しました。

※上記グラフの数値は、1時間あたりの平均値にて作成しております。

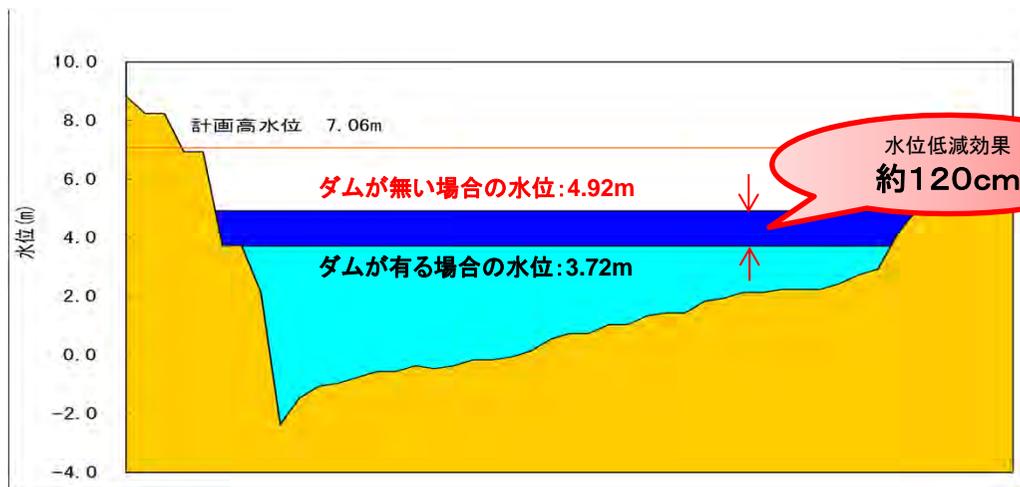
ダムの防災操作により、ダム下流河川（浦川水位観測所地点）の水位を約120cm低減することができました。

ダムがない場合の水位
約4.9m

ダムがある場合の水位
約3.7m

約120cmの
水位低減！！

(2) 防災操作により、ダム下流の浦川地点(水位観測所)の水位は、4.92m(5日2時40分)となりました。もしダムがなかった場合、浦川地点において、最大で水位が約120cm上昇していたものと想定されます。
