第5回 天竜川流砂系総合土砂管理計画検討委員会【下流部会】

天竜川流砂系総合土砂管理計画 モニタリング調査結果の概要

令和4年5月17日

浜松河川国道事務所

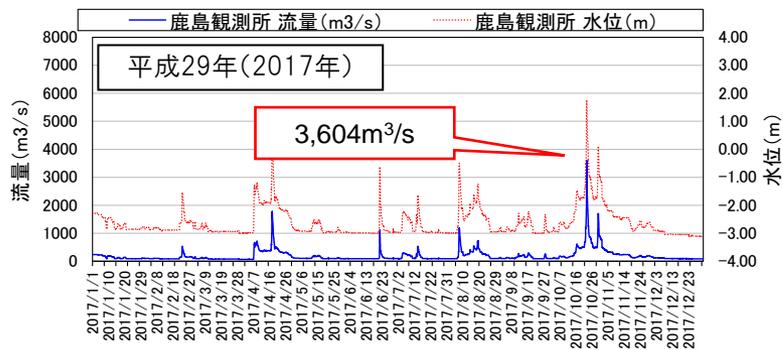
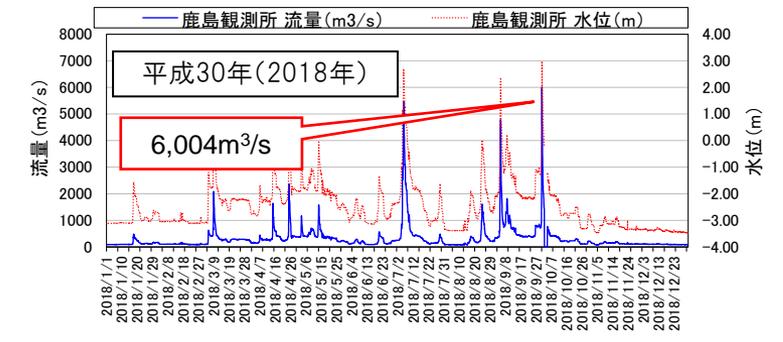
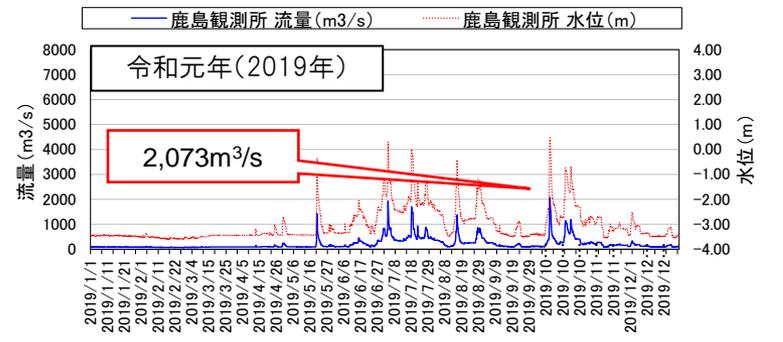
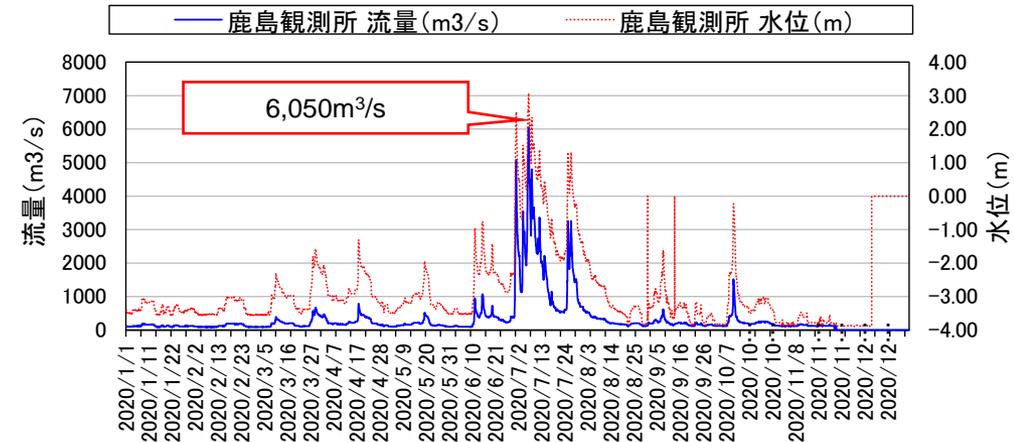
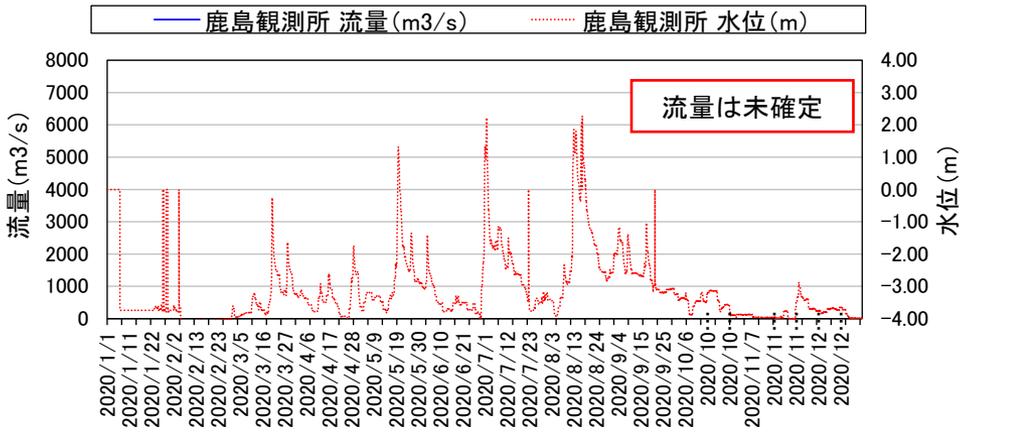
鹿島地点流量・水位

・第一版策定時の平成29年(2017)から令和3年(2021)までの鹿島地点の流量と水位のグラフを示す。
 ・平成30年(2018)には、ピーク流量6,004m³/s、令和2年(2020)には、ピーク流量6,050m³/sと比較的大きな出水が生じている。

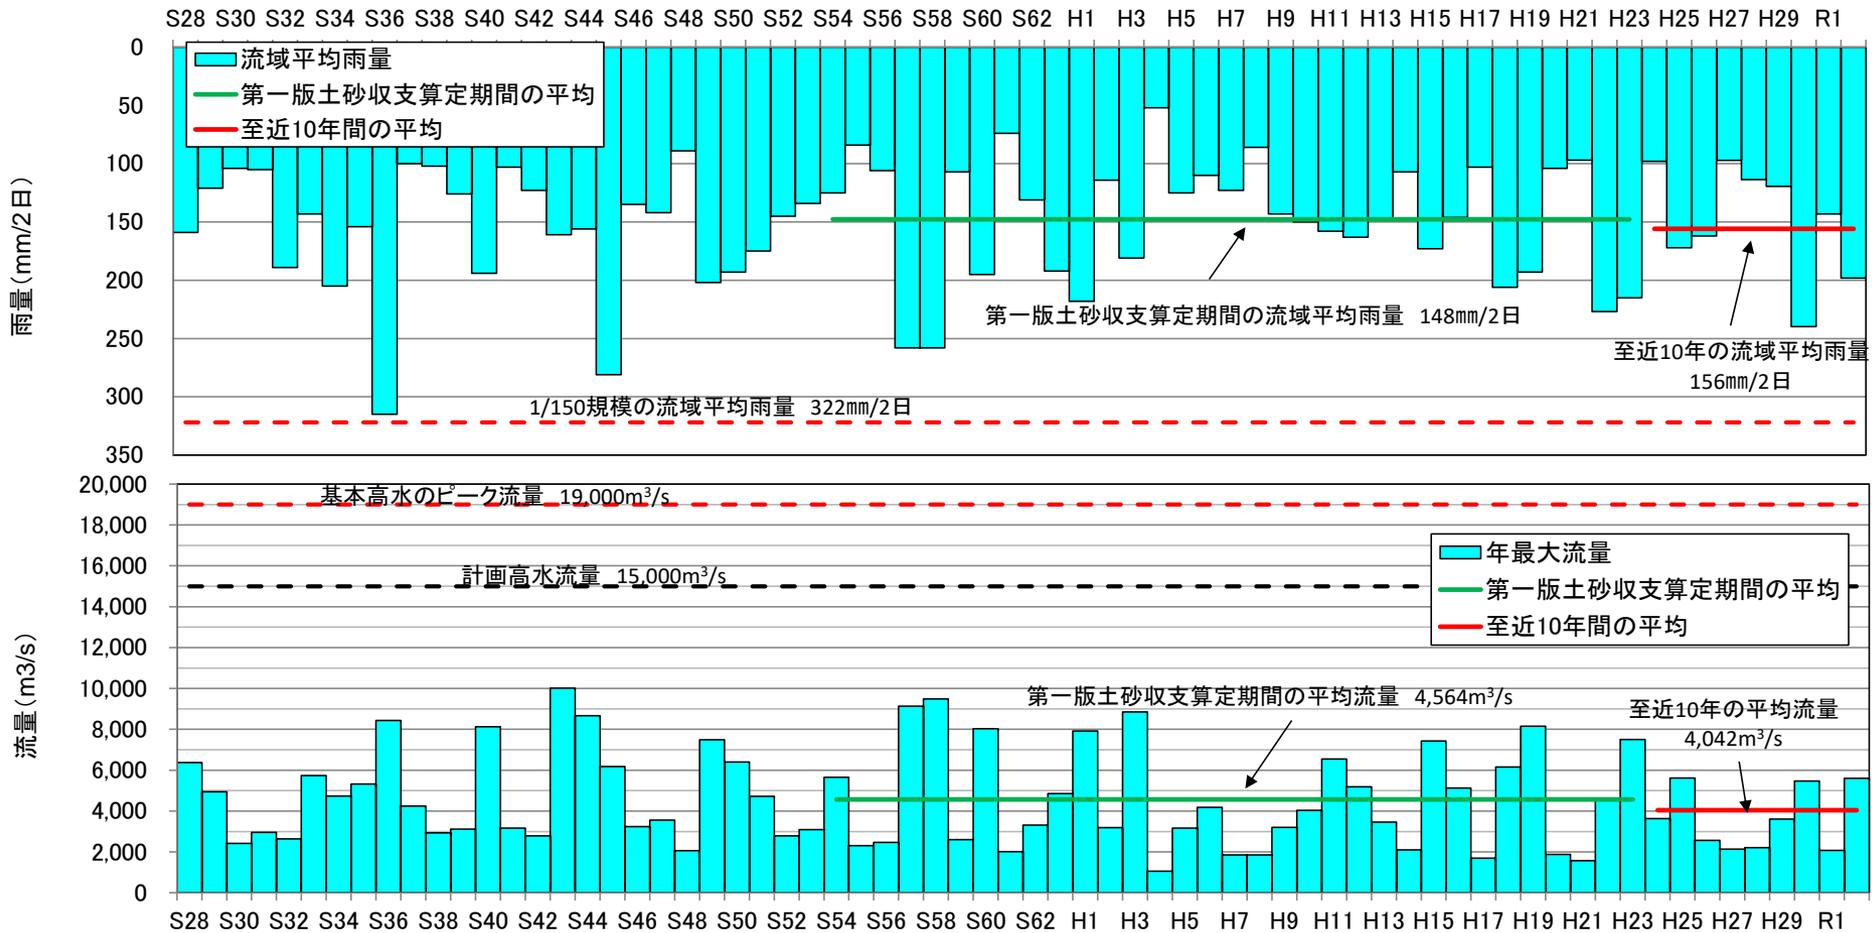
鹿島地点の年最大流量と流域平均雨量

- ・鹿島地点の流域平均雨量と年最大流量の経年変化を整理した。
- ・至近10年間では、流域平均雨量は増加傾向であるものの、年最大流量は減少傾向となっている。
- ・この傾向を踏まえ、今後は海岸へ土砂流下を促進できる土砂管理対策の実施が必要となる。

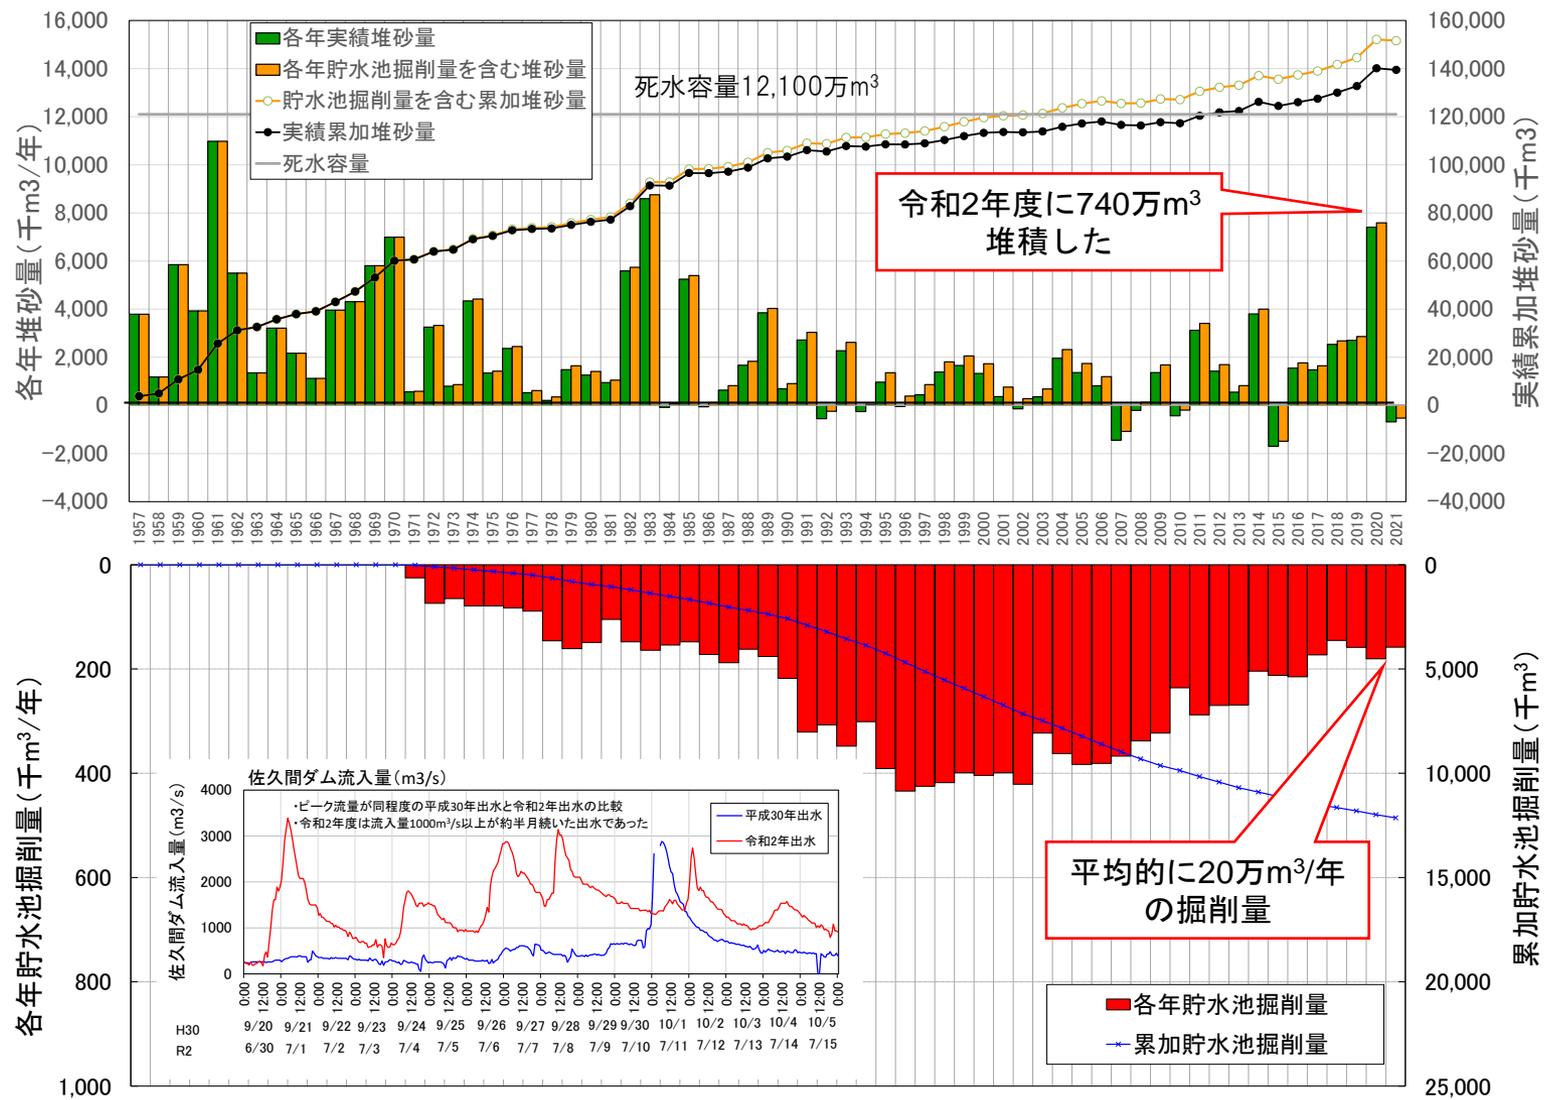
佐久間ダム

- ・ダムの竣工から令和2年度(2020)までの佐久間ダムの堆砂量、搬出土砂量を整理したグラフを示す。
- ・直近10年では年平均20万m³の掘削を行っているが、令和2年度(2020)は長期降雨の影響により740万m³の土砂が堆積した。

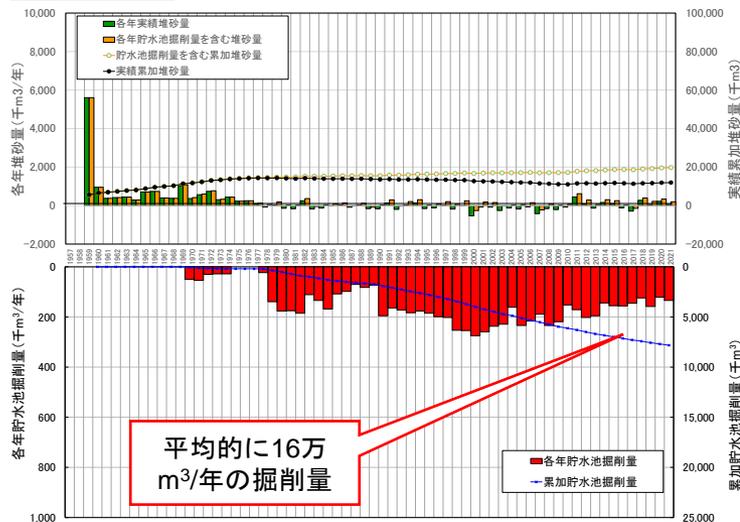
秋葉ダム

- ・秋葉ダムでは、1970年代から対策によって堆砂の進行を抑制しており、令和3年度もこれまでと同程度の堆砂量となっている。
- ・船明ダム、水窪ダム、新豊根ダムでは実績累計堆砂量はやや増加傾向となっている。

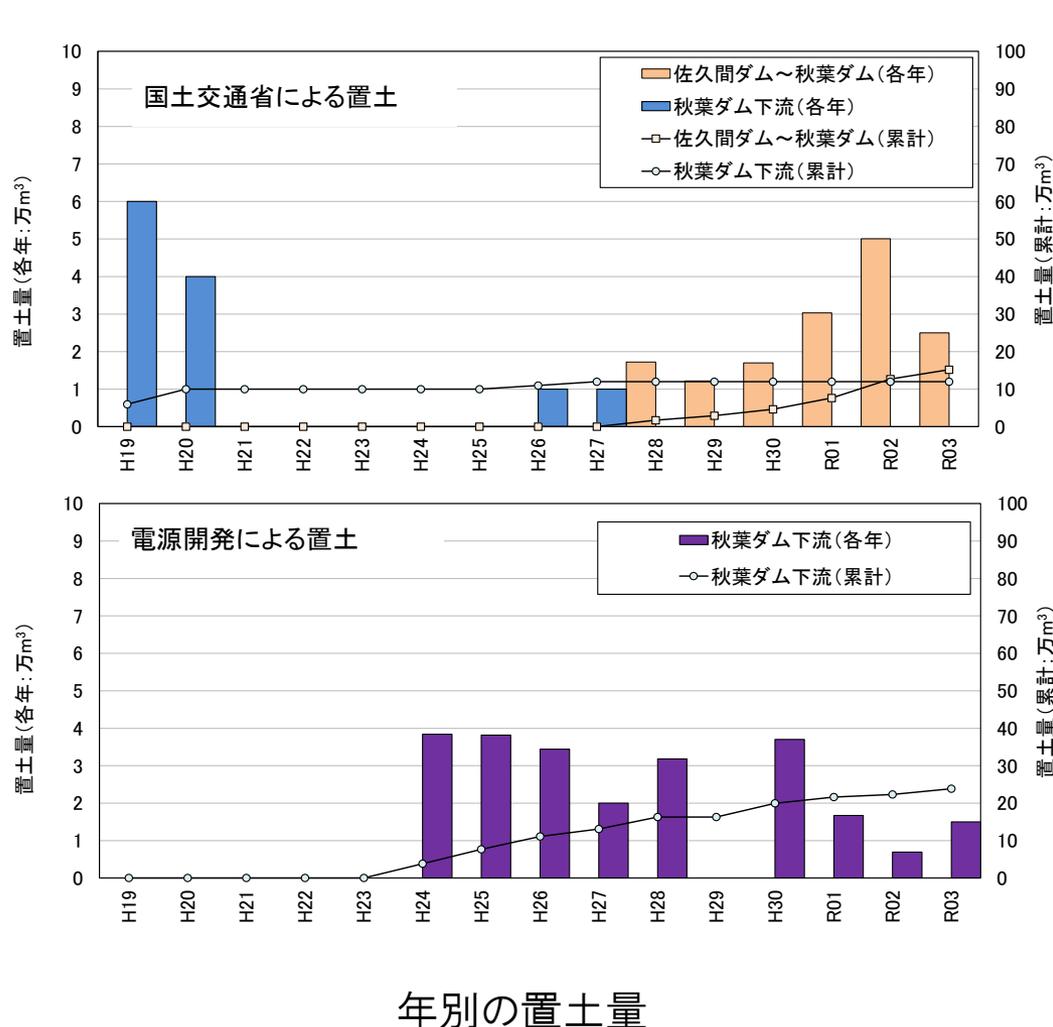
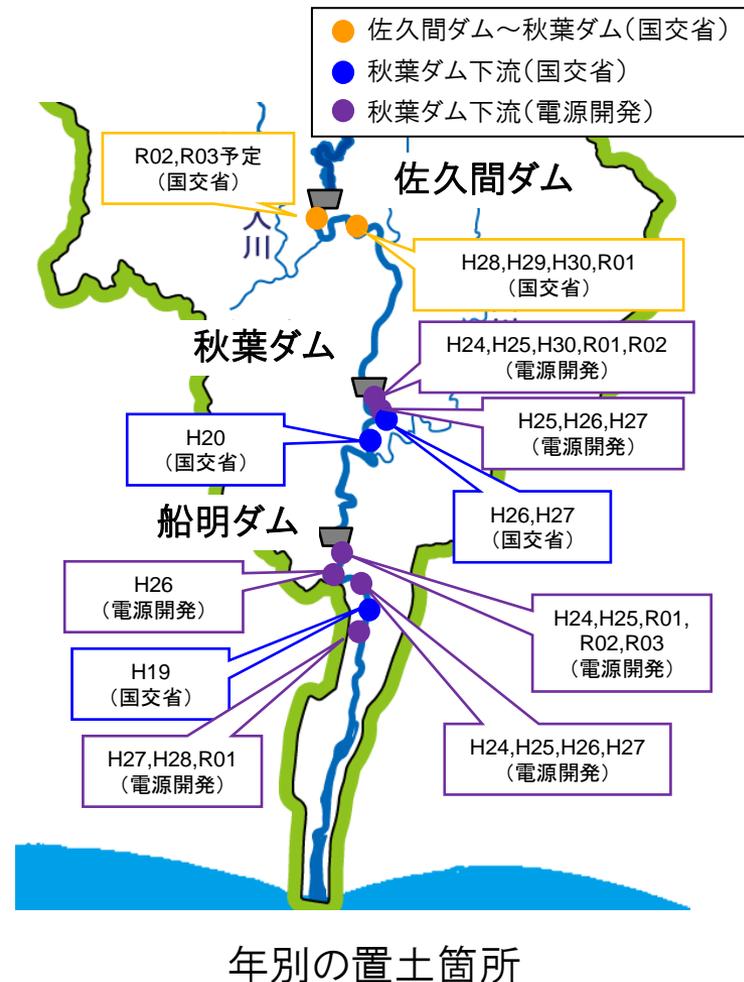
- 国土交通省では、平成19年度(2007)から秋葉ダム下流区間、平成28年度(2016)からは、佐久間ダムから秋葉ダム間で置土を実施しており、令和2年度(2020)は約5万m³/年、令和3年度(2021)は約2.5万m³/年の置土を実施した。
- 電源開発では、平成24年度(2012)から秋葉ダム下流区間で置土を実施しており、令和2年度(2020)、令和3年度(2021)は船明ダム下流に置土を実施した。

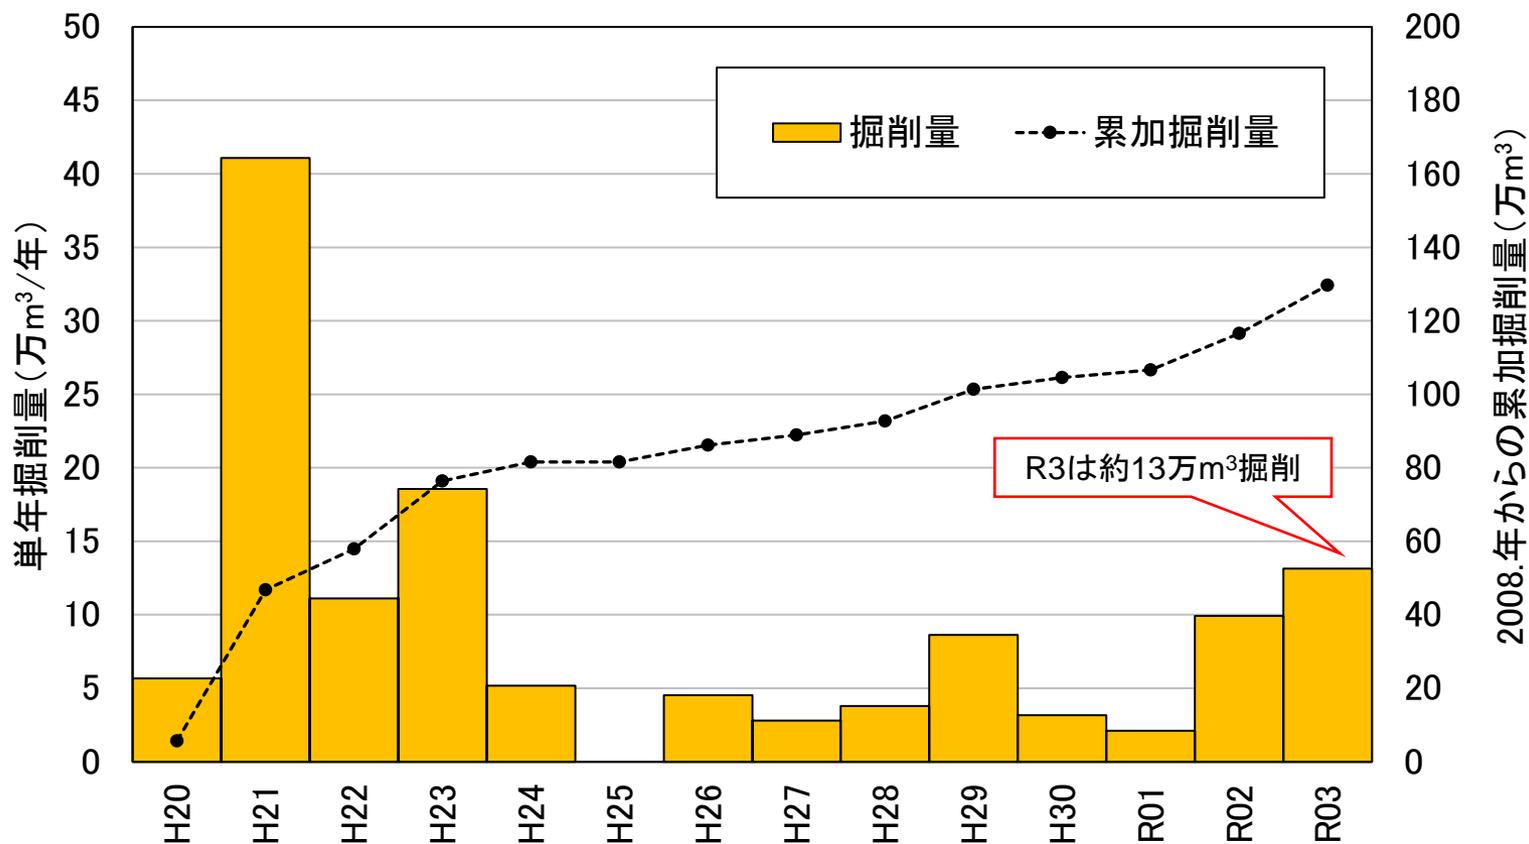
扇状地河道領域での年別の掘削量

- ・平成20年度(2008)から令和3年度(2021)までの扇状地河道領域の掘削量を整理したグラフを示す。
- ・令和2年度(2020)は、約10万 m^3 、令和3年度(2021)では、約13万 m^3 の土砂を掘削している。

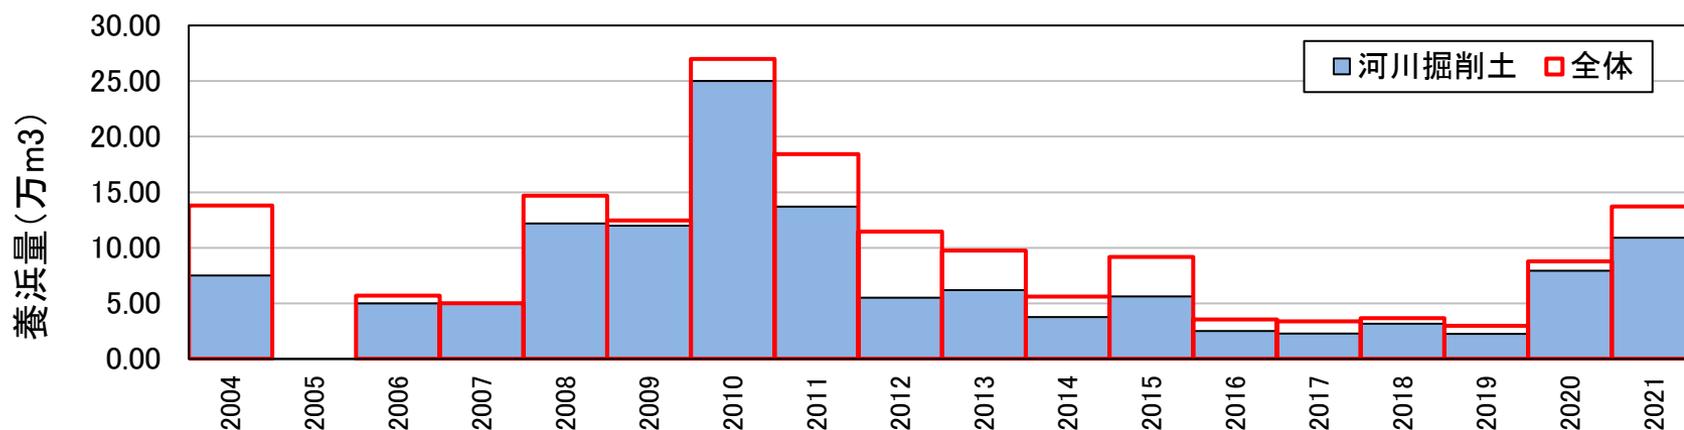
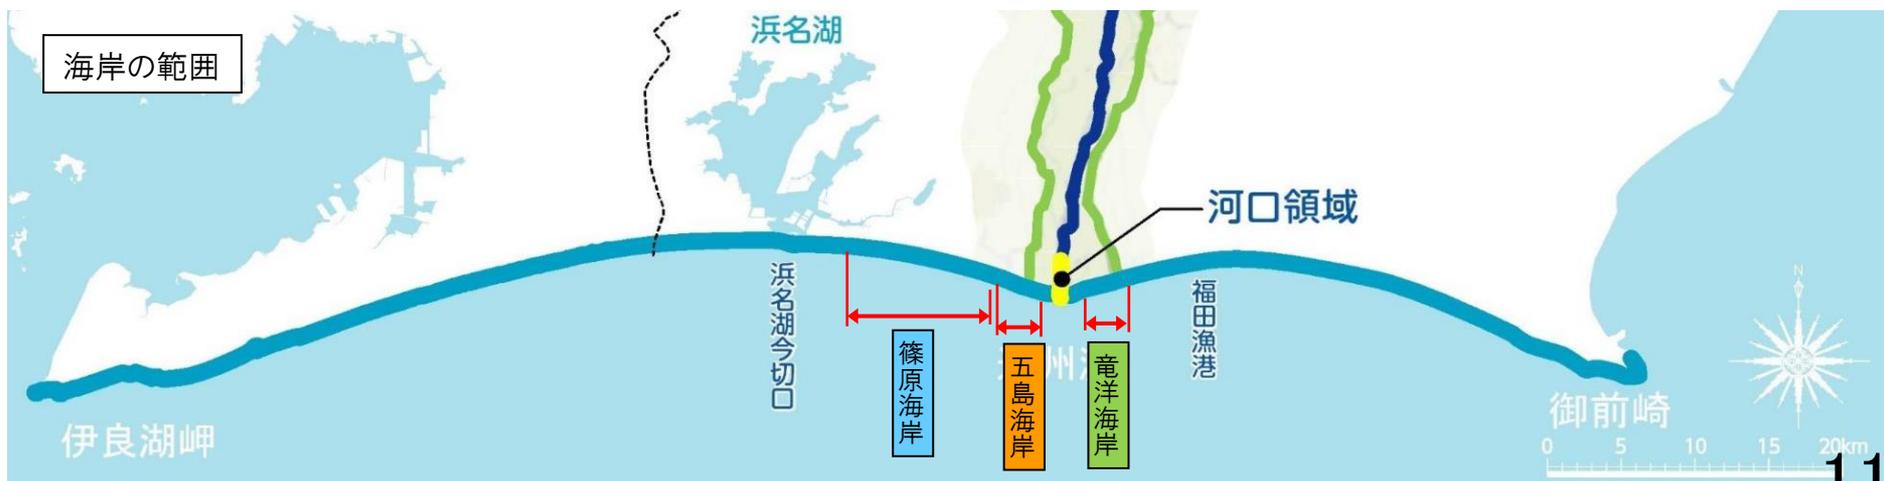
海岸領域

- ・平成16年度(2004)から令和3年度(2020)にかけての海岸領域の養浜量を整理したグラフを示す。
- ・近年は河川掘削土が海岸の養浜に活用され、令和2年度(2020)は、7.9万 m^3 、令和3年度(2021)は、10.9万 m^3 養浜を行っている。

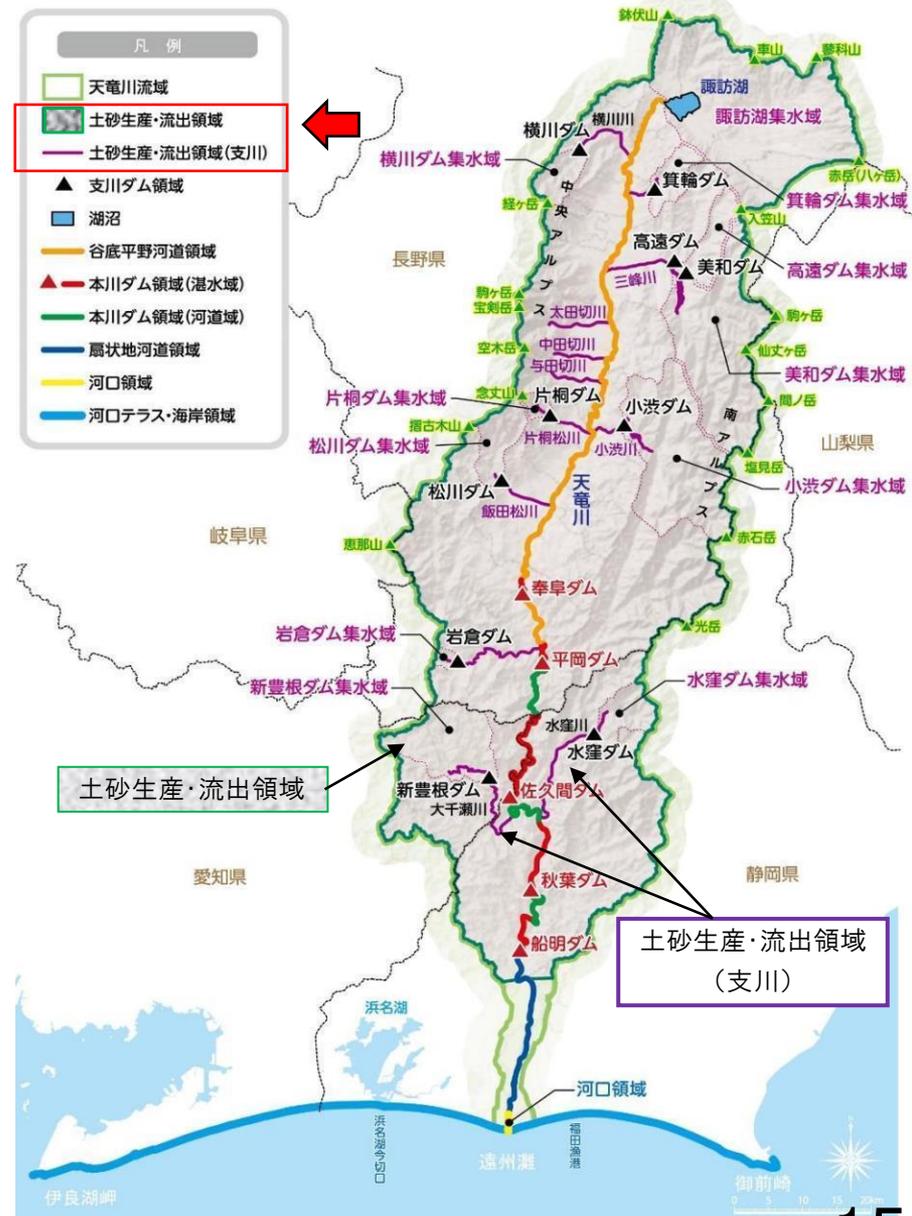
・土砂生産・流出領域の代表的なモニタリング結果として、水質の調査結果を示す。

項目	調査手法	調査地点	A: 調査時期 B: 頻度 C: 調査期間
ダム・河川 水温	水温、SS、濁度	鷺巣(佐久間ダム上流)	A: 出水前後、出水中 B: 出水時(1hrピッチ) C: 排砂実施前後各5年間

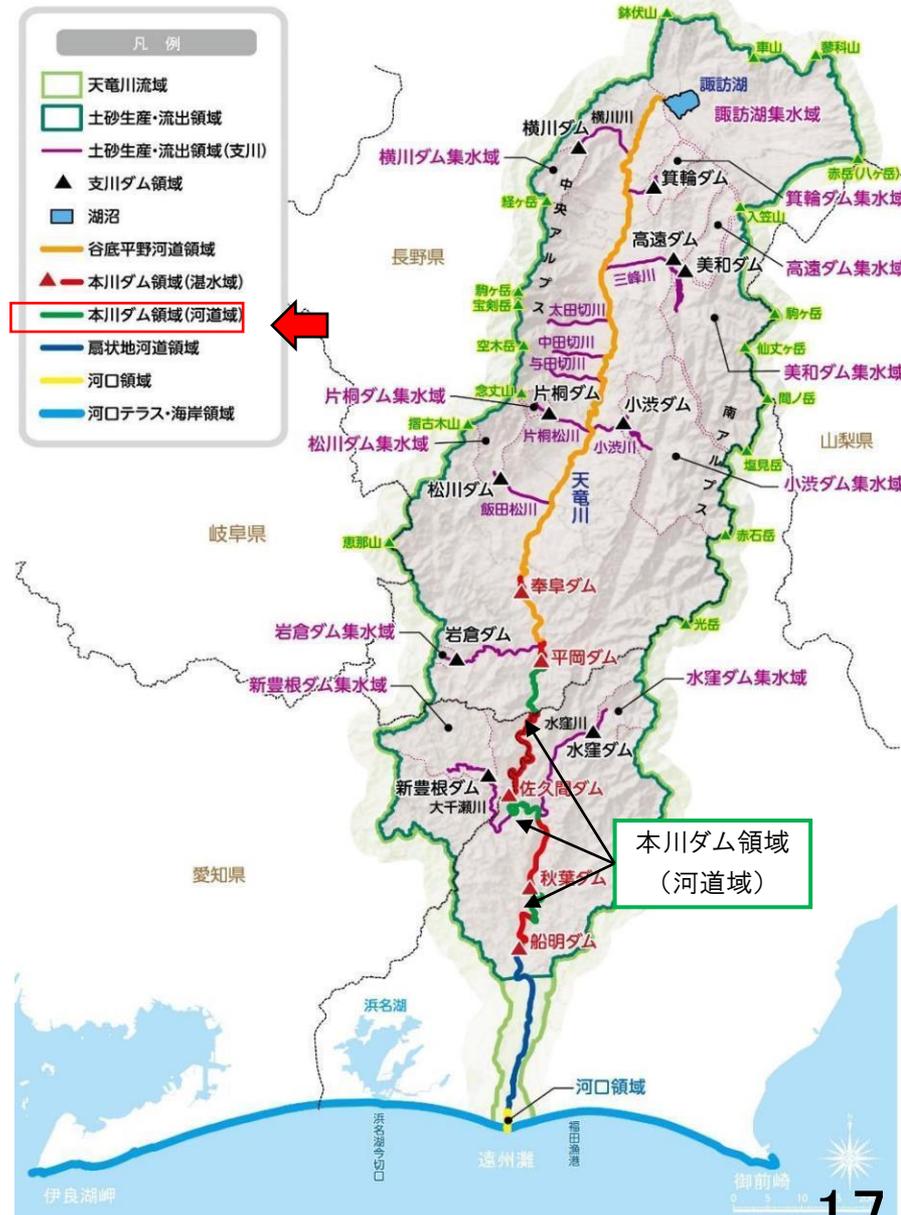
・本川ダム領域(河道域)の代表的なモニタリング結果として、河床縦断面図と魚類調査結果を示す。

項目	調査手法	調査地点	A: 調査時期 B: 頻度 C: 調査期間
河川形状	横断測量 縦断測量	定期測量の測線に 準じる	A: 非洪水期 B: 概ね1回/5年
魚類	個体数・種数 個体密度 体長・体重	中部大橋 秋葉ダム下流	A: 春,夏,秋 (5,7,9~10月) B: 1回/5年

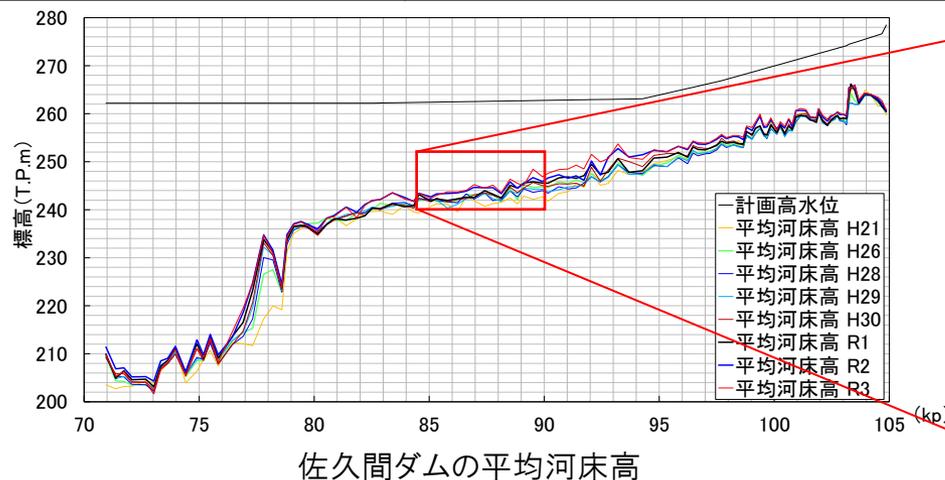
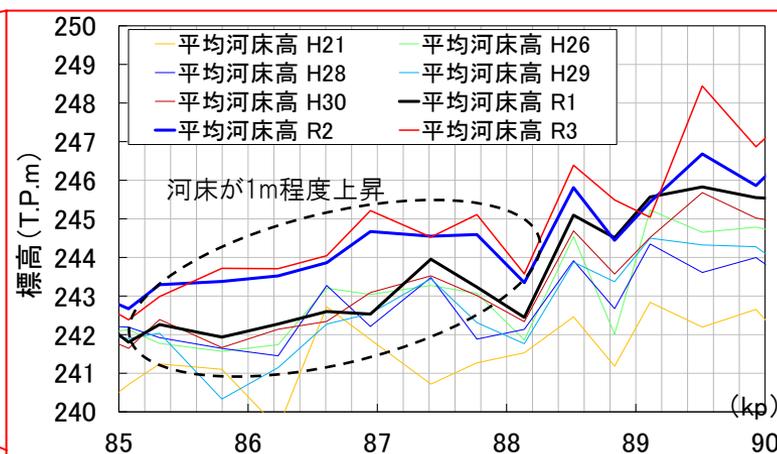
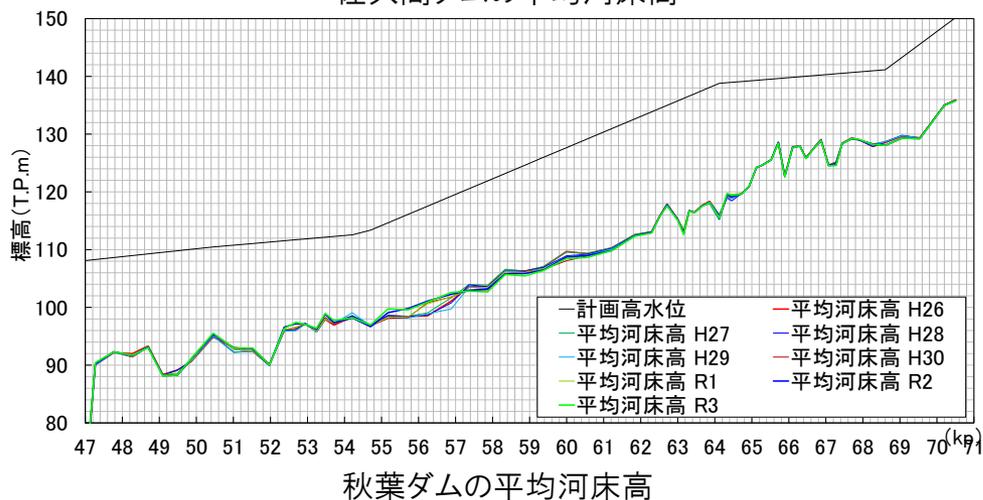
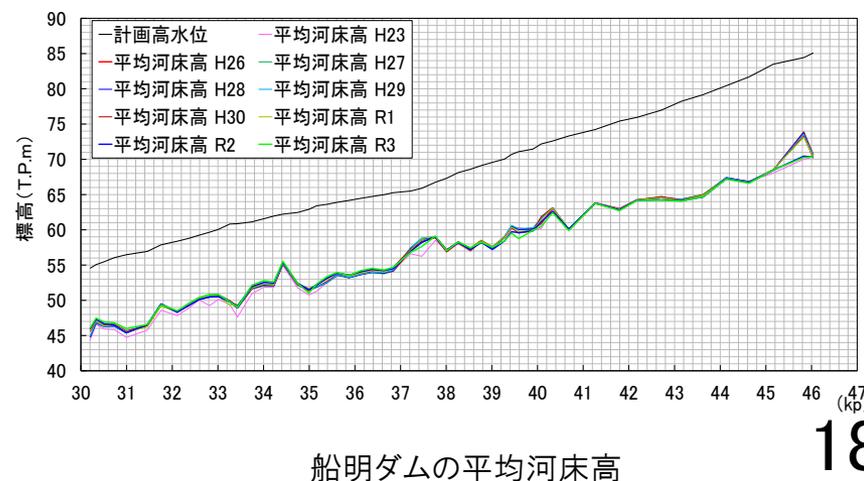
佐久間ダムでは、令和2年度の出水で河床が1m程度上昇したため、背水影響対策として掘削を行っている。
 秋葉ダムでは平成30年以降、一部区間の河床が上昇した。
 船明ダムの河床高は概ね維持されている。

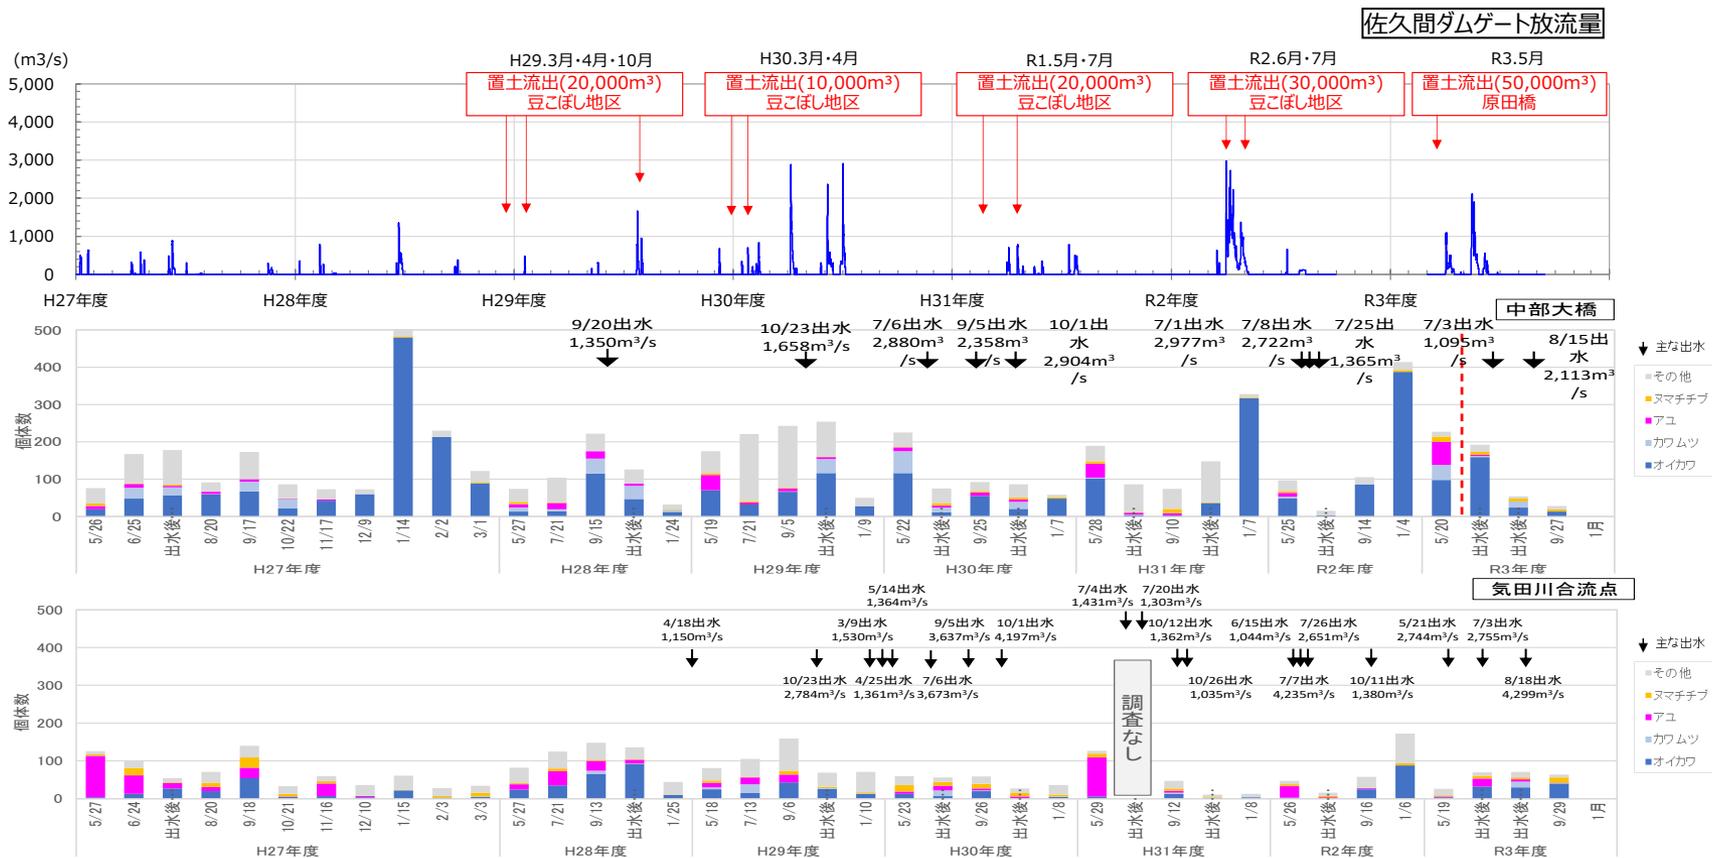
・中部大橋では個体数は100~200個体で推移していたが、平成30年(2018)以降、出水後に個体数が減少している。オイカワが優占し、特に、冬季はオイカワで占められる。
 ・気田川合流点では、100個体以下で推移しており、個体数に経年的な変化見られない。なお、アユは出水後に減少する。

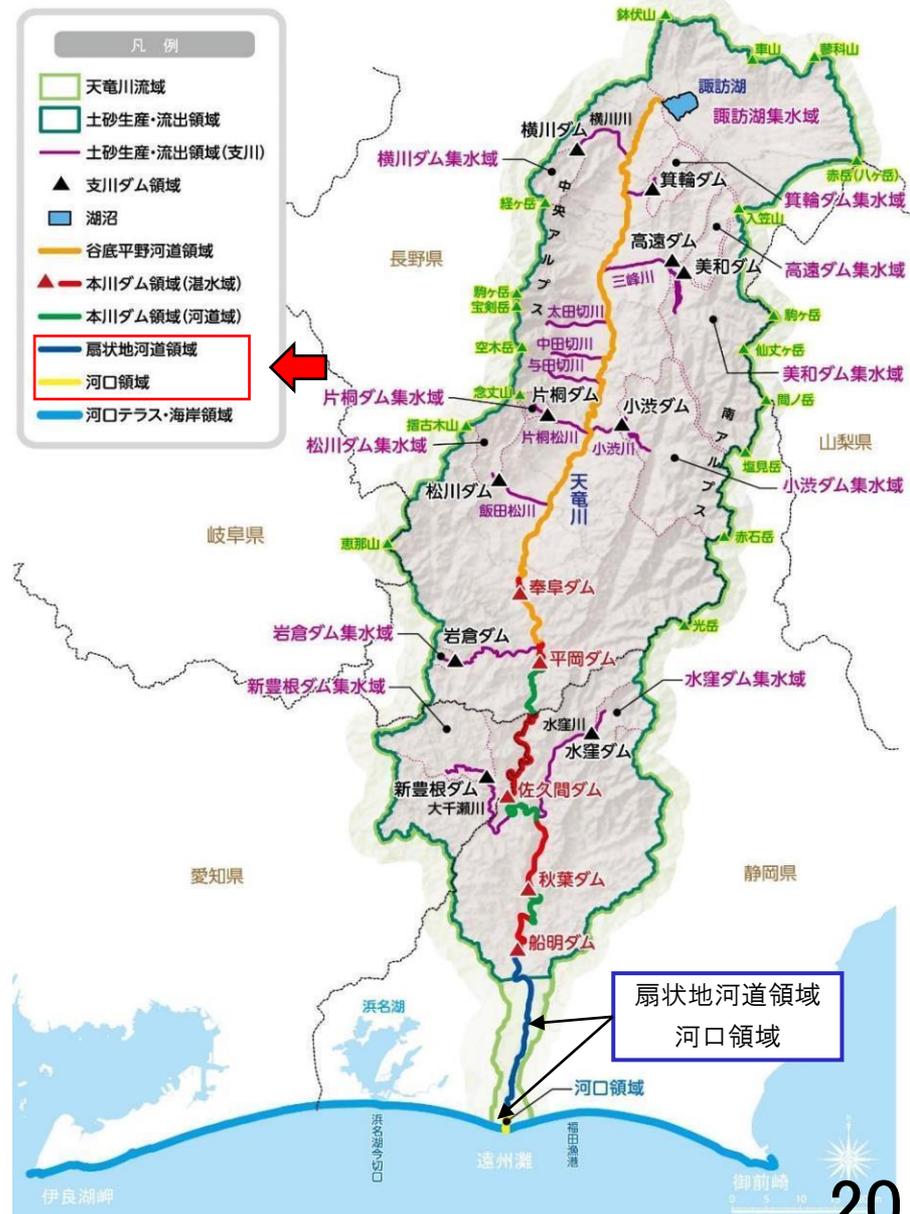
・扇状地河道領域、河口領域の代表的なモニタリング結果として、河床高、航空写真による砂州の変化状況、魚類調査結果を示す。

項目	調査手法	調査地点	A: 調査時期 B: 頻度 C: 調査期間
河川形状	横断測量縦断測量	定期測量の測線に準じる	A: 非洪水期 B: 概ね1回/5年、大規模出水後
河川形態	空中写真撮影	領域全体	A: 非洪水期 B: 1回/1年
魚類	種構成 個体数 個体密度 体長 体重	鹿島橋 かささぎ大橋	A: 春～秋(5月-9月)、 出水直後(退避状況) B: 1回/5年 C: 排砂実施前後各5年程度

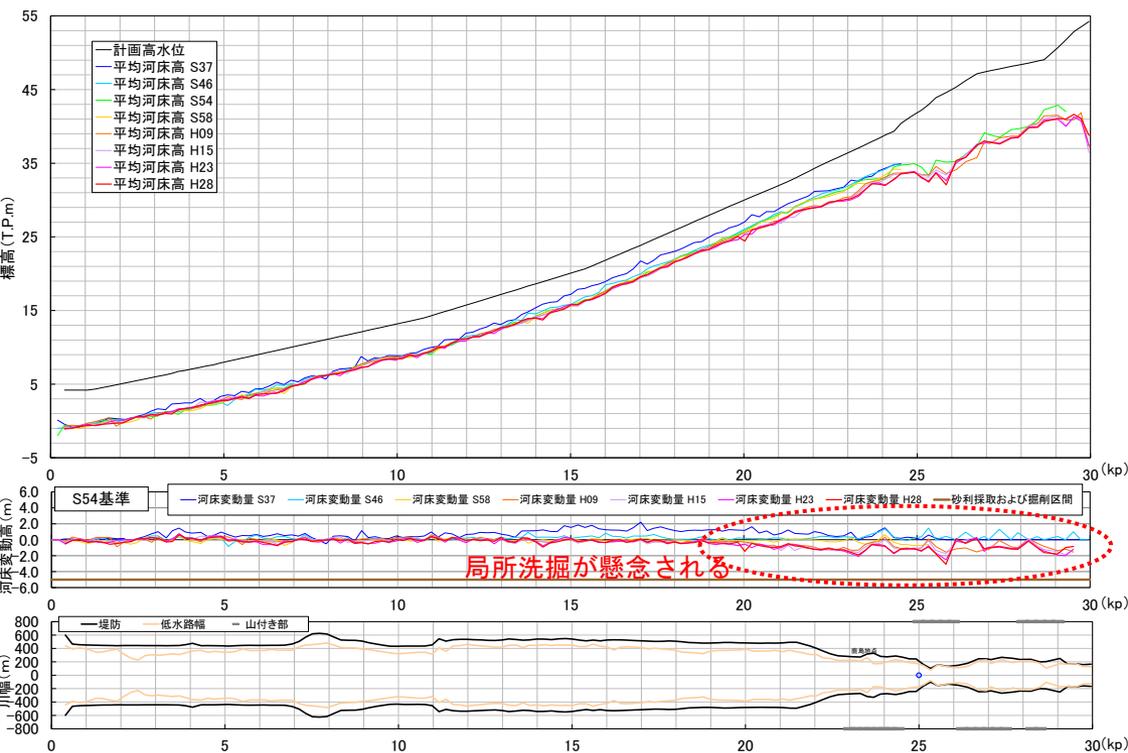
平均河床高の経年変化(河口～船明ダム)

- ・河床高の経年的な変化は砂利採取が終了した平成20年(2008)以降は変化が少ないが、局所的な洗掘が進行している。
- ・23.6k左岸では局所洗掘により、平成9年(1997)に比べ平成30年(2018)では河床が5m以上低下していることから、局所洗掘対策案について検討中である。
- ・25.0k右岸では深掘れが生じていたが、令和3年(2021)以降、深掘れが抑制されている。

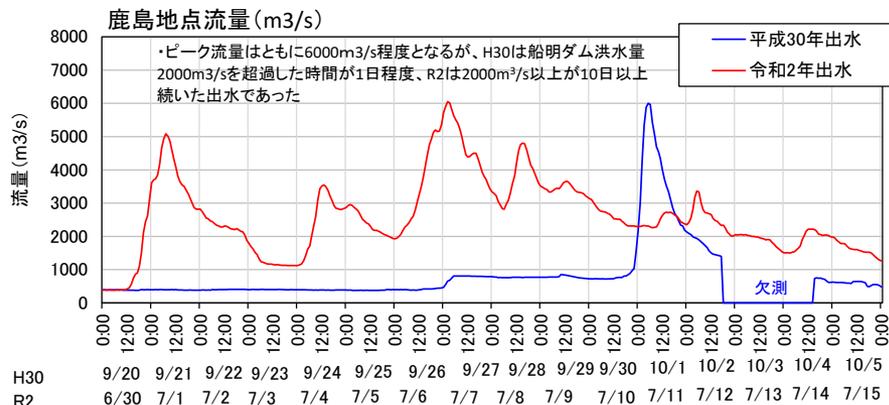
H30出水とR2出水の鹿島地点の流量

6,000m³/s
規模出水
(短時間)

6,000m³/s
規模出水
(長時間)

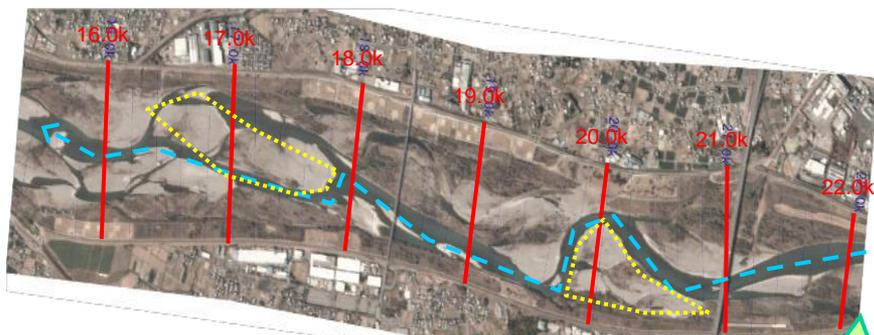
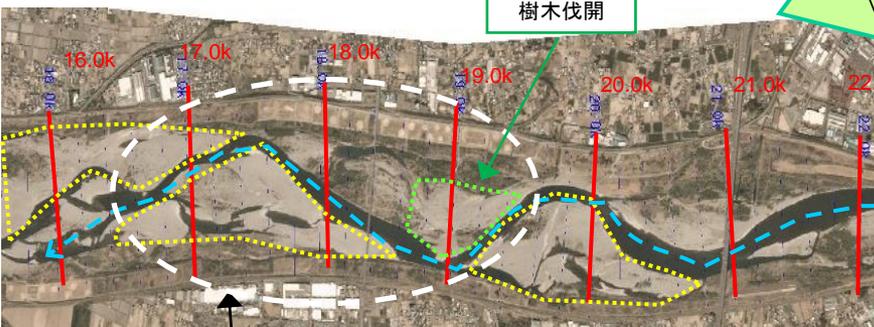
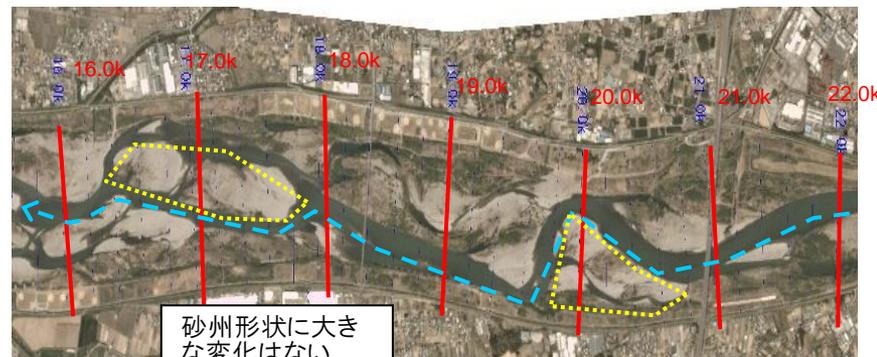
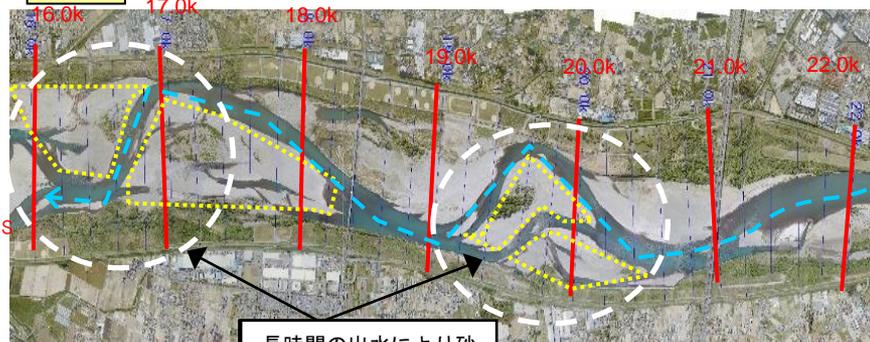
砂州の移動状況(16.0k~22.0k)

経年変化の状況 出水や樹木伐開の影響により、砂州の移動や形成が確認できる。

樹木伐開により下流側の
主流が右岸側に移動

砂州形状に大きな
変化はない

長時間の出水により砂
州形状が変化

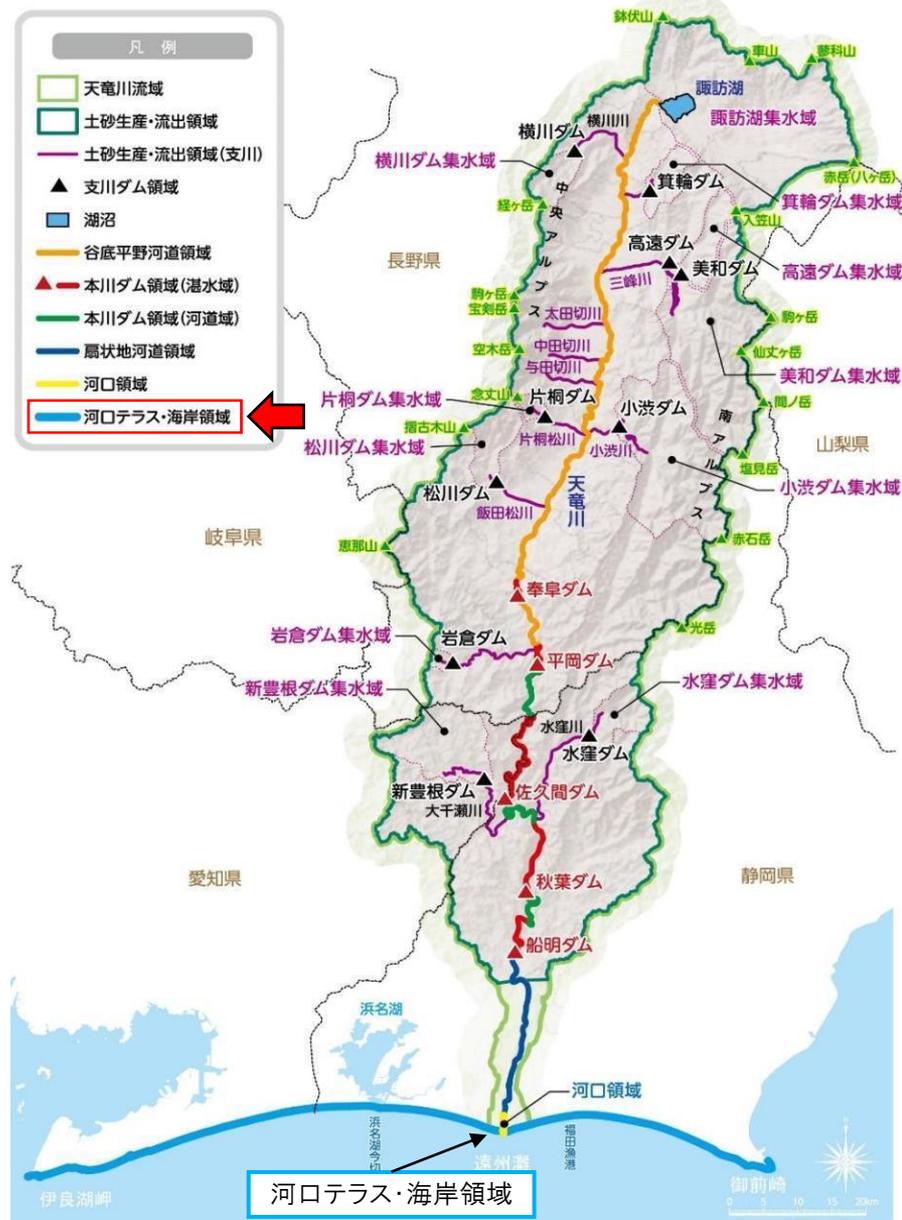
・河口テラス・海岸領域の代表的なモニタリング結果として、地形測量の結果を示す。

項目	調査手法	調査地点	A:調査時期 B:頻度 C:調査期間
地形形状	深淺測量	遠州灘沿岸海岸(静岡県内)の既往測線 今切口付近から福田漁港までの既往側線	A:非洪水期 出水前後 B:1回/1年 C:排砂実施前後 各5年程度
河口テラス地形	テラス深淺測量	汀線方向約5.5km 沖合方向約1.5km内 今切口付近から福田漁港までの既往側線	A:非洪水期 年末 B:1回/1年 C:排砂実施前後 各5年程度

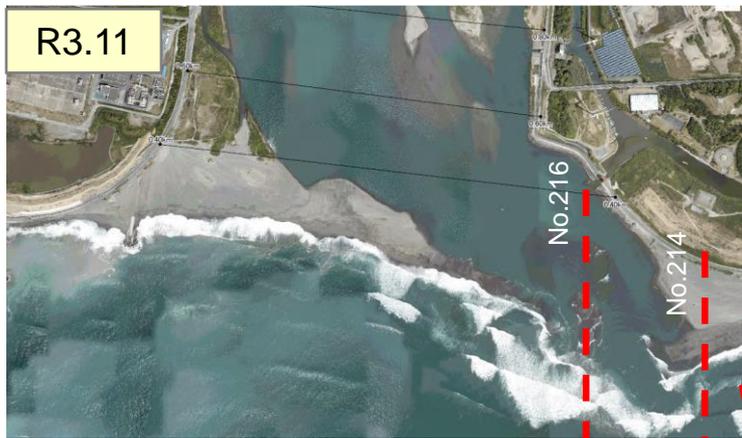
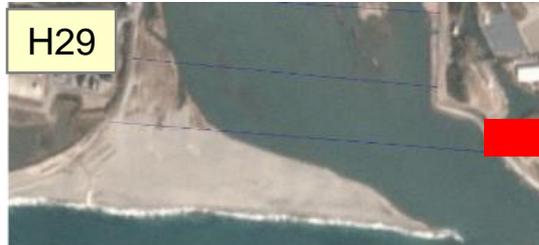
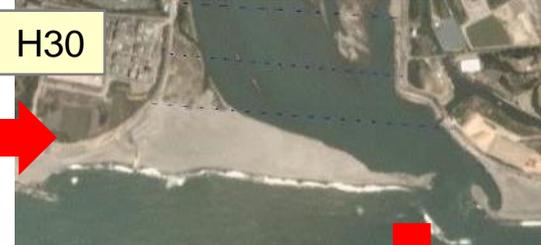
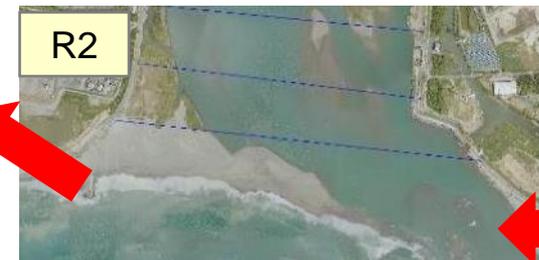
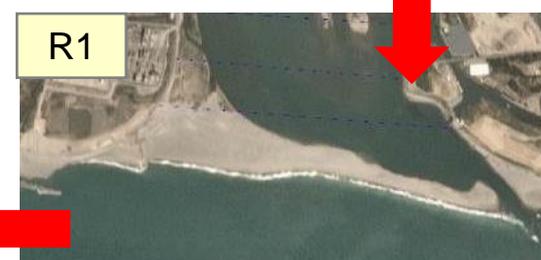
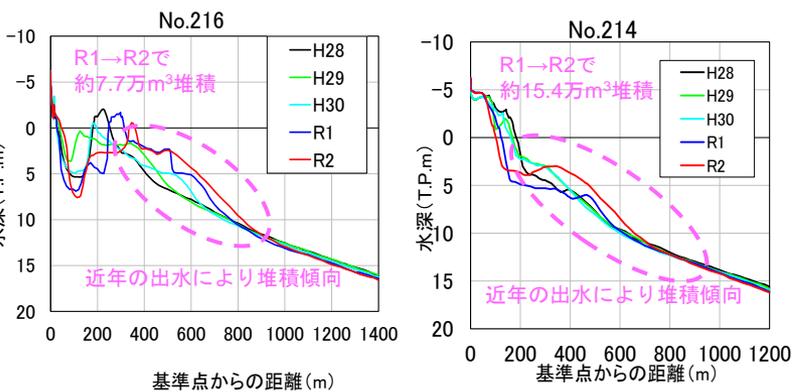
河口テラスの地形変化

経年変化の状況 河口テラスは、近年大きな出水があり砂州がフラッシュしており、海岸部への土砂へ供給がされている。

令和2年7月出水の天竜川河口砂州フラッシュ状況
