# 天竜川流砂系総合土砂管理計画検討委員会 【第6回 下流部会】

## モニタリング調査結果

令和7年3月11日

中部地方整備局  
浜松河川国道事務所

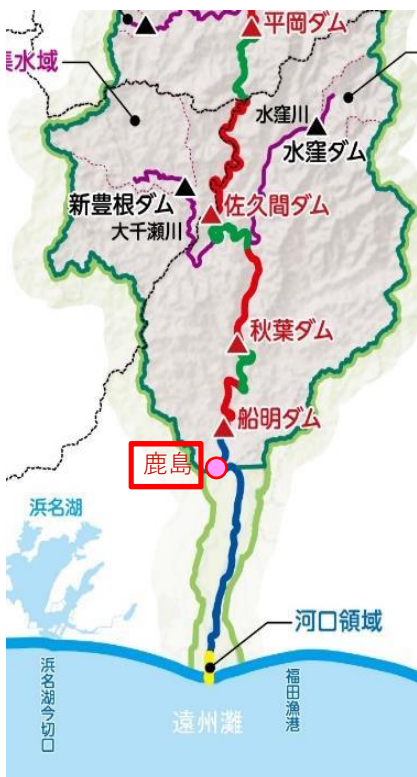
## 鹿島地点

- ・第一版策定時の平成30年(2018)から令和5年(2023)までの鹿島地点の流量と水位のグラフを示す。
- ・令和元年を除き、毎年5,000m<sup>3</sup>/sを超える出水が発生しており、令和5年(2023)には、ピーク流量10,685m<sup>3</sup>/sの既往最大流量を記録した出水が生じている。

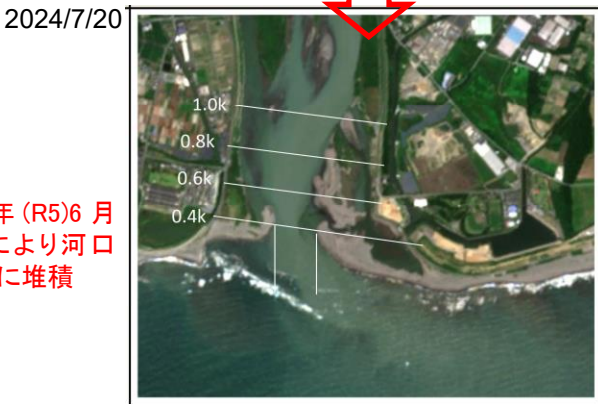
- R5(2023年)6月出水(ピーク流量  $10,685\text{m}^3/\text{s}$ )により両岸の河口砂州がフラッシュし、形状が大きく変化した。
- 当出水により水面下の河口テラスに堆積(海浜断面図より)
- その後、左岸の砂州が復元し、さらに河道中央、上流側に延伸するように拡大した。
- R6(2024年)は主立った出水がほとんど無い中で、左岸側の河口砂州の延伸が続く。
- R5.6月出水前には左岸寄りだった開口部がR6(2024年).7月には右岸寄りに大きく変化している。
- 左岸側には砂州高T.P.3m以上の砂州が新たに形成された。(波浪・風浪による)

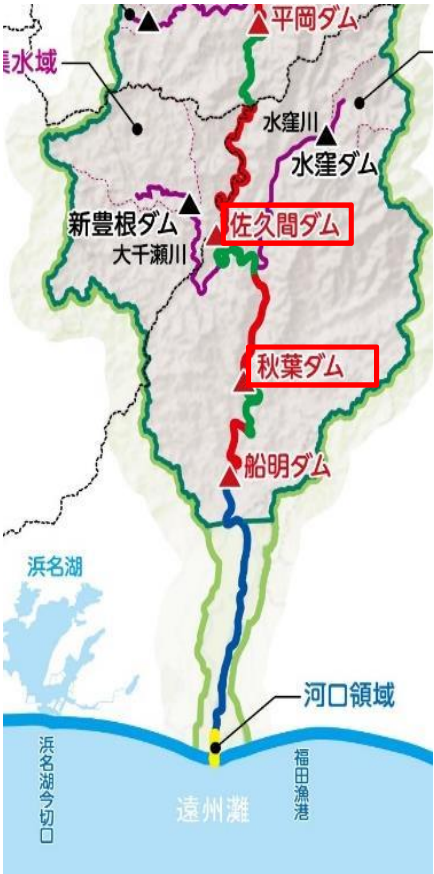
【調査地点 佐久間ダム、秋葉ダム】

| モニタリング項目 | 堆積土砂量 |
|---|---|
| 経年変化の状況 | <div><div>・佐久間ダムの平成28年～令和5年の傾向をみると、堆砂速度(貯水池掘削量を含む累加堆砂量の傾きより算定)は約226万m<sup>3</sup>/年であり、昭和58年～平成27年の堆砂速度(128万m<sup>3</sup>/年)よりも速くなっている傾向が確認できる。</div><div>・秋葉ダムは、近年、貯水池掘削により実績累加堆砂量はほとんど横ばいである。</div></div> |

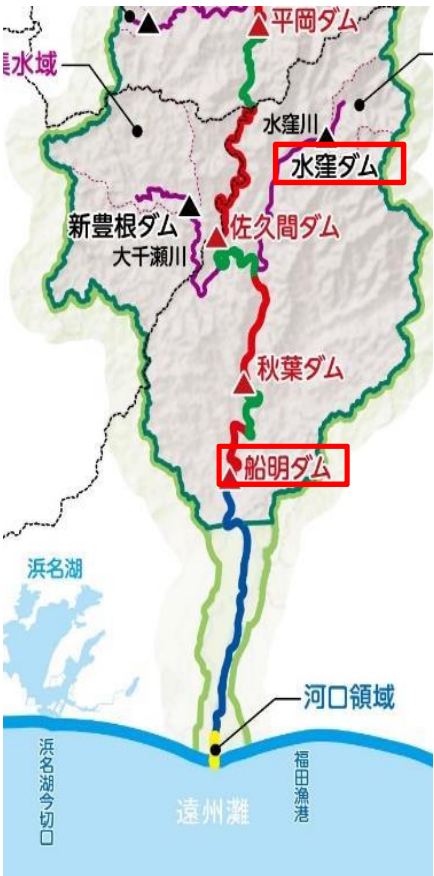
【調査地点 船明ダム、水窪ダム】

| モニタリング項目 | 堆積土砂量 |
|---|---|
| 経年変化の状況 | <ul style="list-style-type: none"><li>・船明ダムは、他のダムに比べると、堆砂はあまり進行していないが、年変動はありながらも、累加堆砂量は緩やかに増加している。</li><li>・水窪ダムは、昭和46年以降、同程度の速さで堆砂が進行している。(18万m<sup>3</sup>/年)</li></ul> |

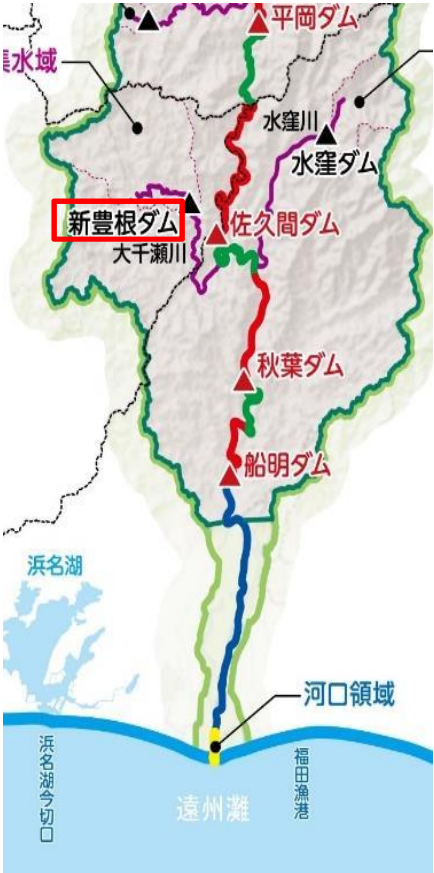
【調査地点 新豊根ダム】

| 経年変化の状況 | ・新豊根ダムは、近年実績累加量は概ね横ばいである。 |

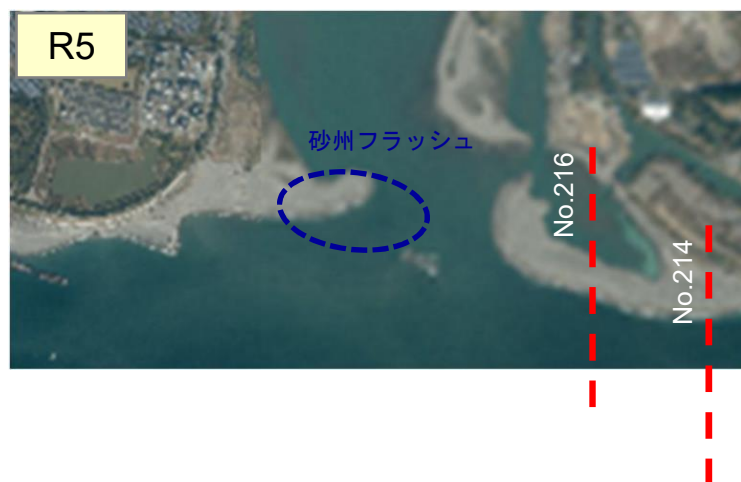
## 河口テラスの地形変化

河口テラスは、出水時の砂州のフラッシュと砂州形成を繰り返しており、令和5年6月出水でも砂州のフラッシュと縮小に合わせ、河口テラスを含む沖側への土砂の堆積が確認されている。

| 領域 | 土砂管理目標 | モニタリング結果の概要 |
|---|---|---|
| 河口テラス・海岸領域 | 砂浜の保全と回復 | 天竜川河口付近で海岸侵食が見られる。<br>出水により河口砂州がフラッシュし、沖合側で堆積している状況が確認された。 |

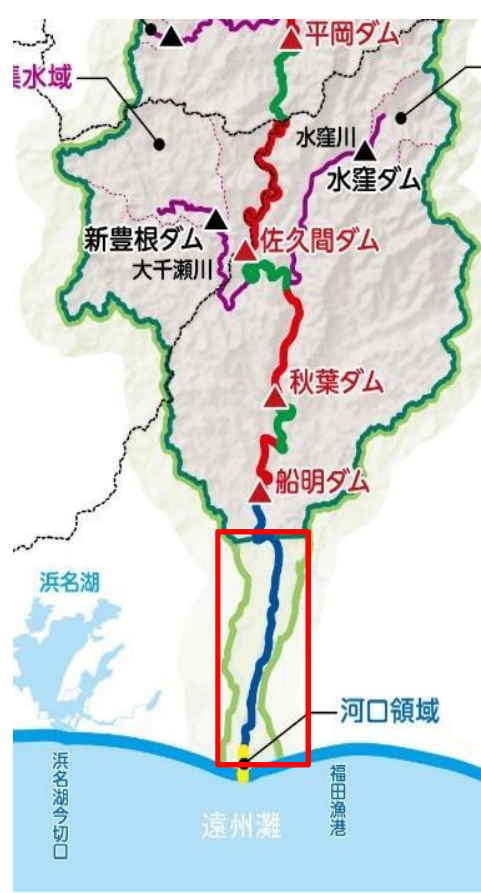
扇状地河道領域での年別の掘削量

- ・平成20年度(2008)から令和5年度(2023)までの扇状地河道領域の掘削量を整理したグラフを示す。
- ・令和2年度(2020)、令和3年度(2021)は、約13万 $m^3$ の土砂を掘削したが、令和4年度(2022)、令和5年度(2023)、令和6年度(2024)は2~5万 $m^3$ 程度の掘削となっている。
