菊川水系流域治水プロジェクト

～菊川水系 牛淵川支川 黒沢川での河川掘削(除草)効果～

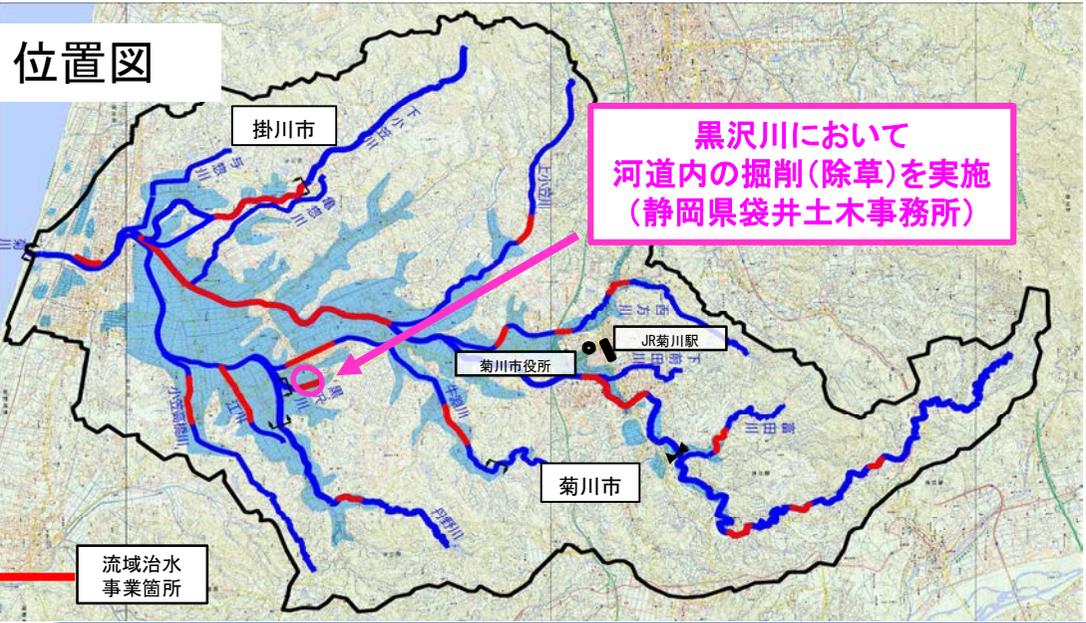
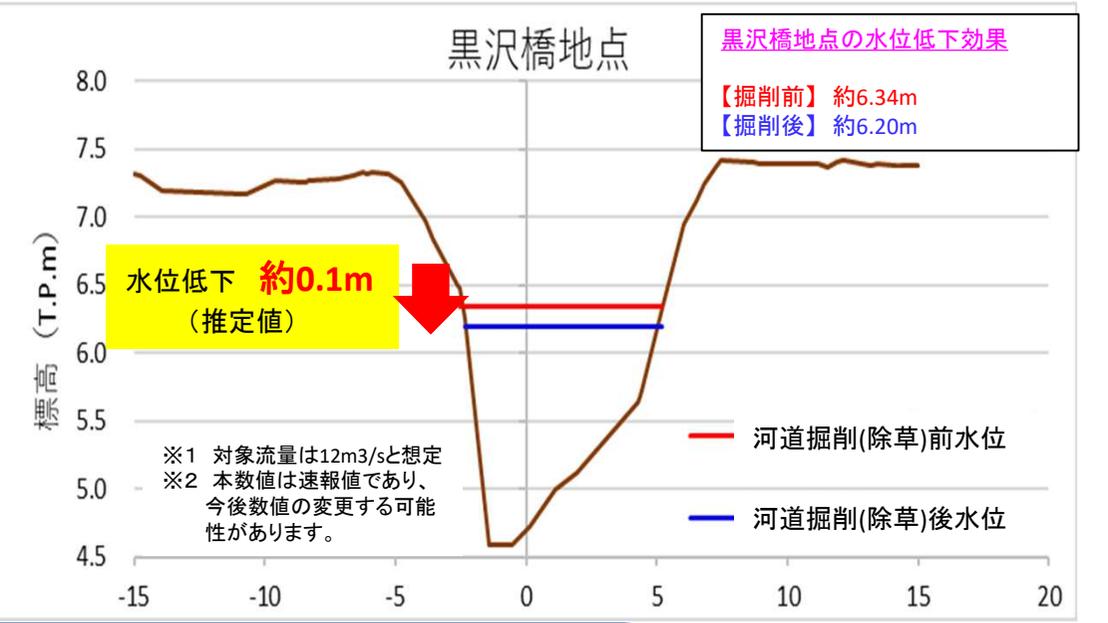
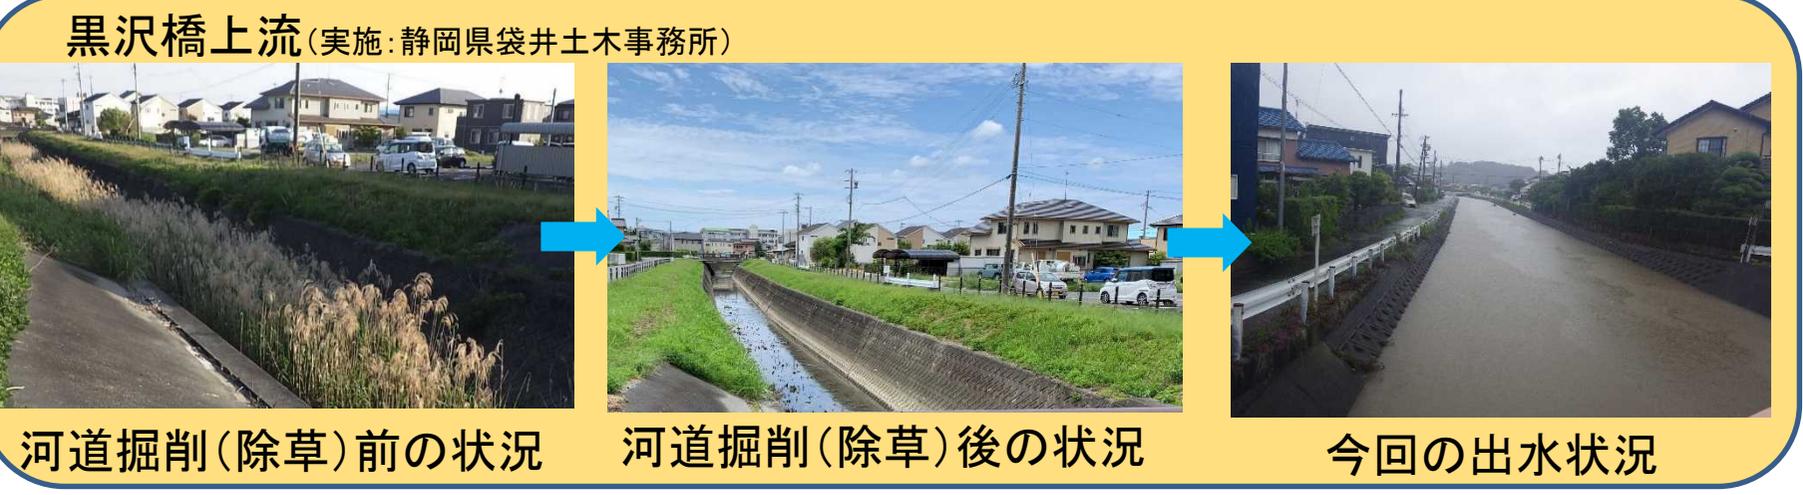
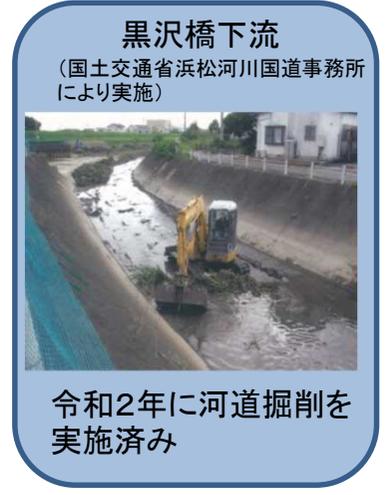
○その後、策定された菊川水系流域治水プロジェクト リーディング地区黒沢川の対策として、静岡県袋井土木事務所にて「**防災・減災、国土強靱化のための5か年加速化対策**」により河道掘削(除草)を実施。**令和3年7月2日未明豪雨では、黒沢橋付近で約0.1mの水低減効果**があったと推察されます。

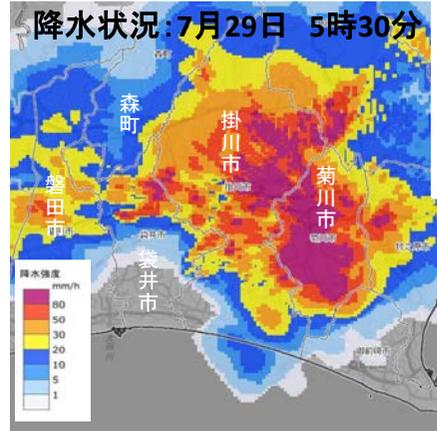
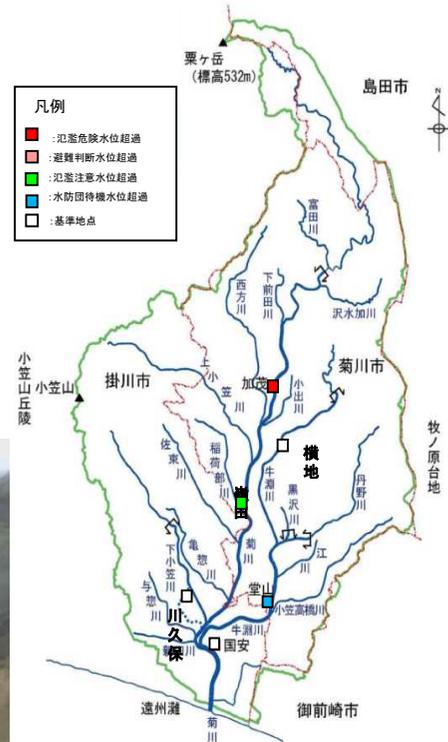
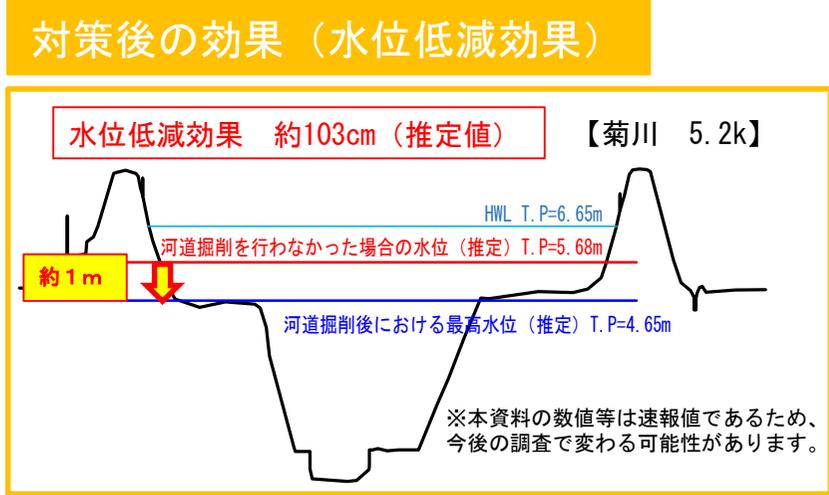
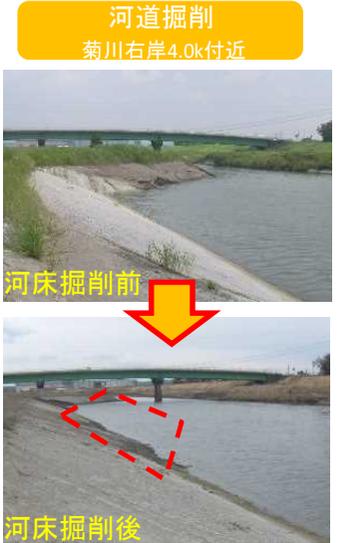
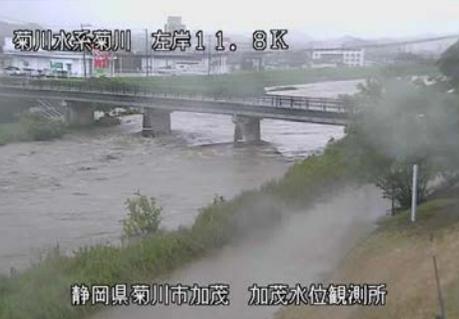
菊川流域治水プロジェクトにて実施中の河道掘削のうち、国土強靱化3カ年緊急対策により**約20万m³の河床掘削を実施**しています。実施箇所である5.2k地点で、今回の出水に対して**約1mの水位低減効果**が見込まれます。

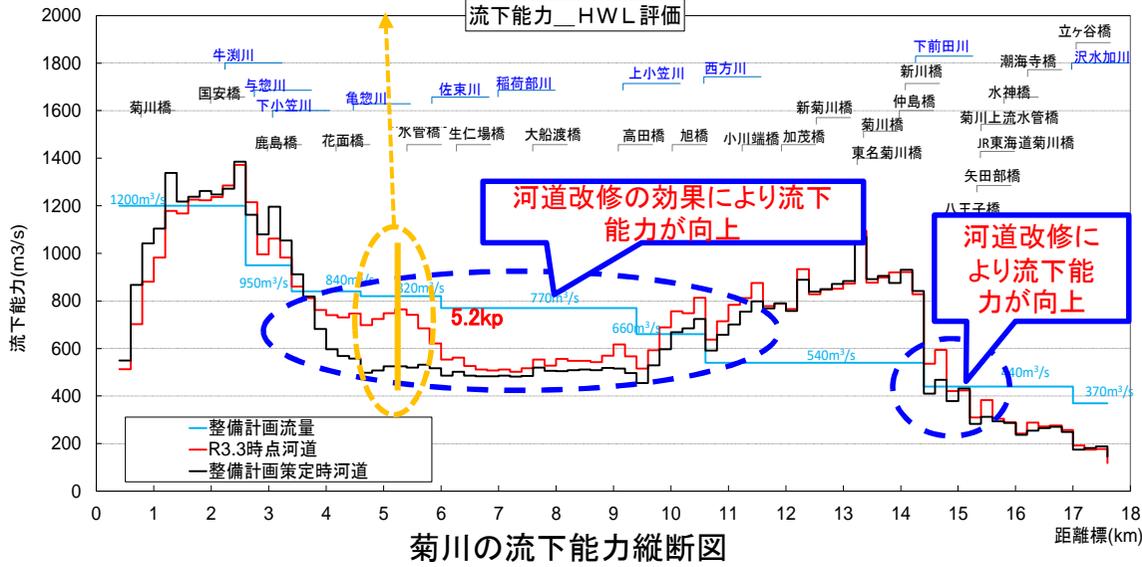
○河床掘削による流下能力の向上
