令和4年度 水害発生状況の共有

令和5年3月3日
遠州流域治水協議会

令和4年度 出水概要・被災状況

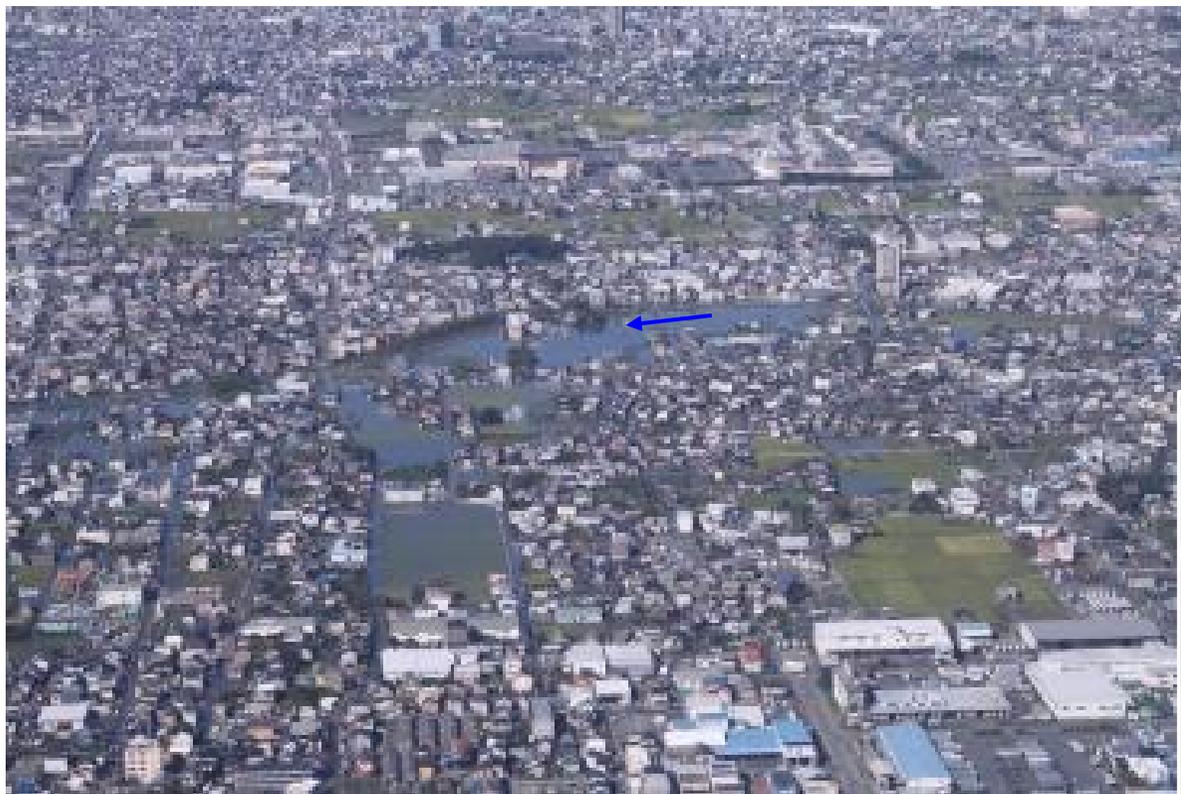
台風第15号
浜松市東区 安間川付近

台風第15号
浜松市浜北区 五反田川付近

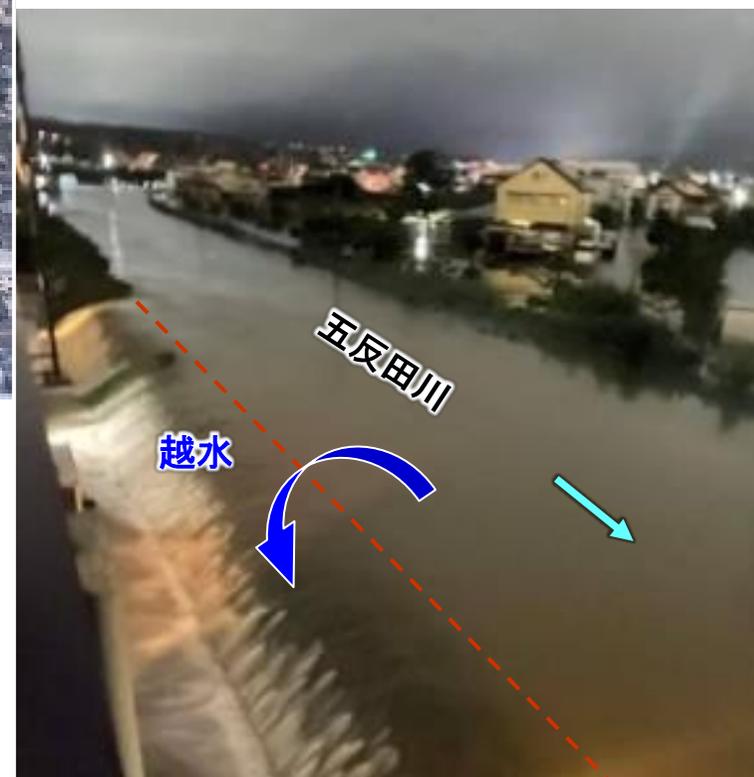
越水

五反田川

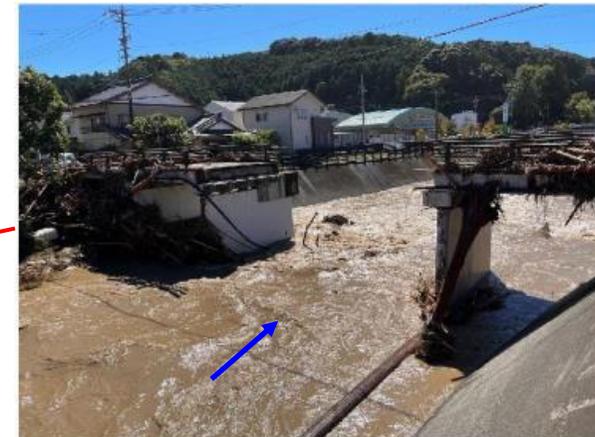
③ (市)天竜仲町山王線(嘯月橋 二俣町二俣地区)
山からの土砂や流木の流出が多かったため、河積阻害(埋塞)による洪水の堰上げや、橋梁桁の一部流失が発生した。

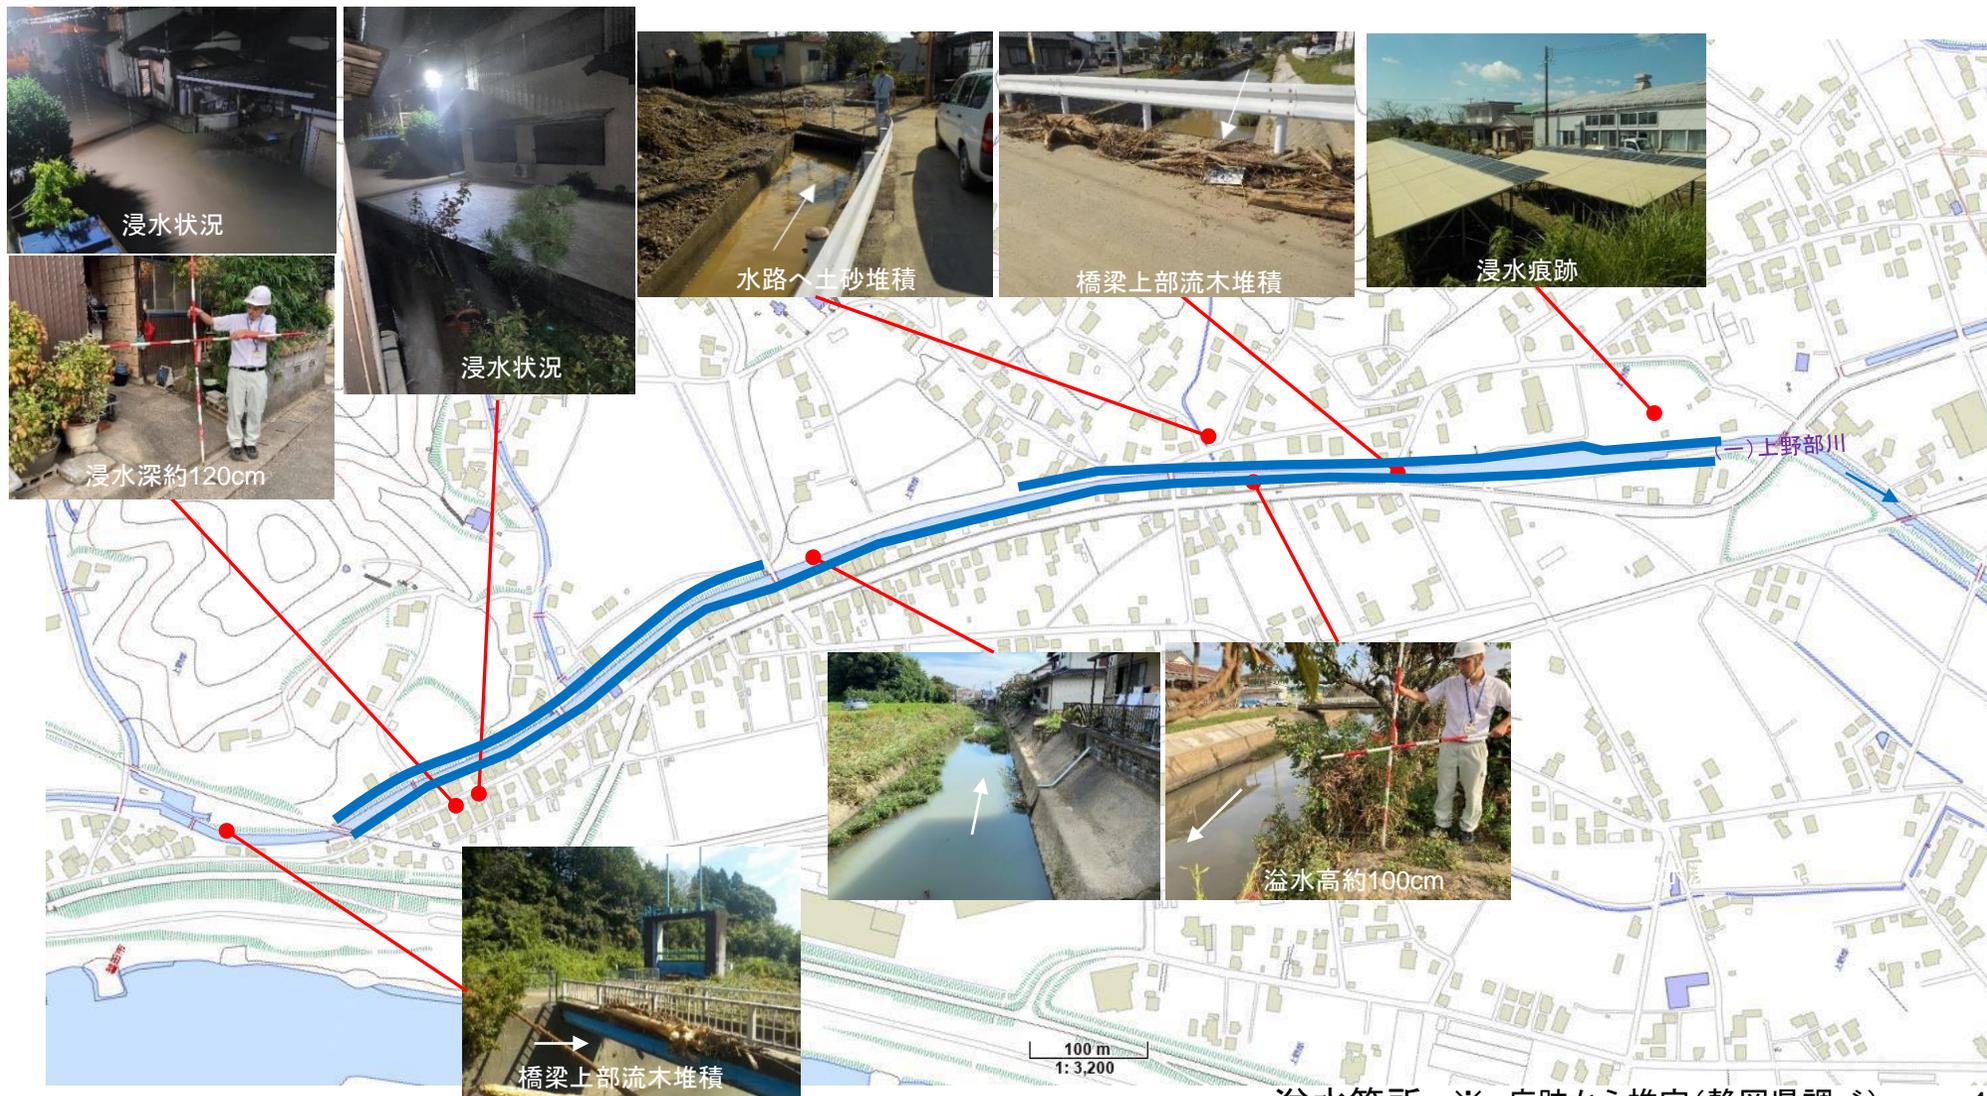
一雲濟川支川 上野部川 溢水箇所 位置図

溢水箇所 ※ 痕跡から推定(静岡県調べ)

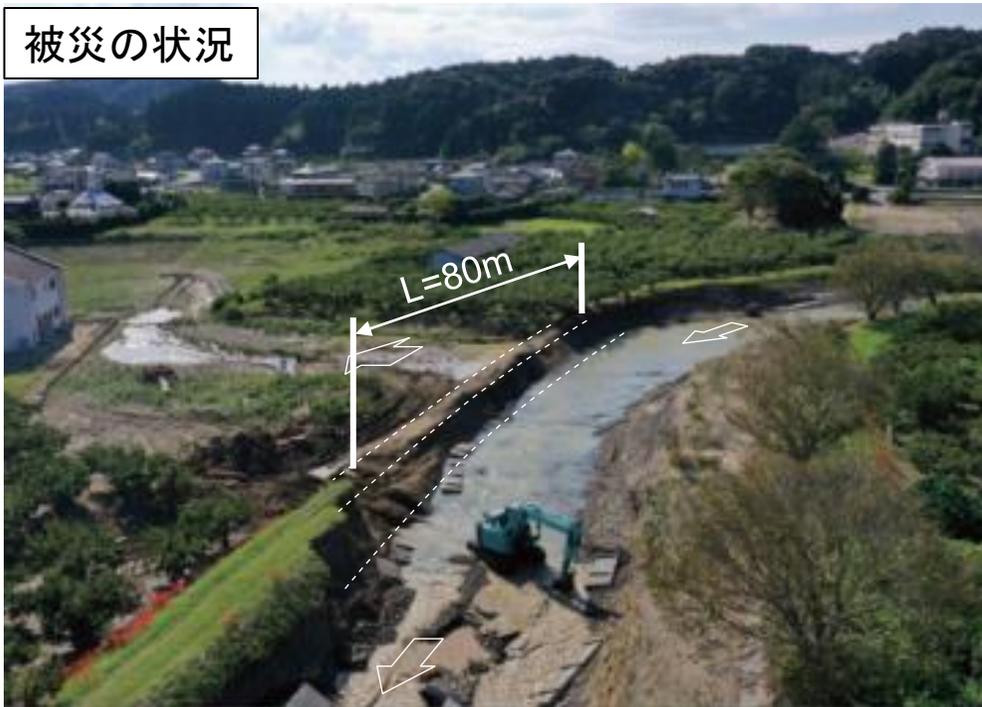
被災の状況

発災場所：静岡県磐田市敷地地先
(10.7k付近)

発災日時：9月24日未明と想定

被災延長：L=80m (堤防決壊)

被災概要：破堤に伴う浸水被害

浸水面積：約150ha

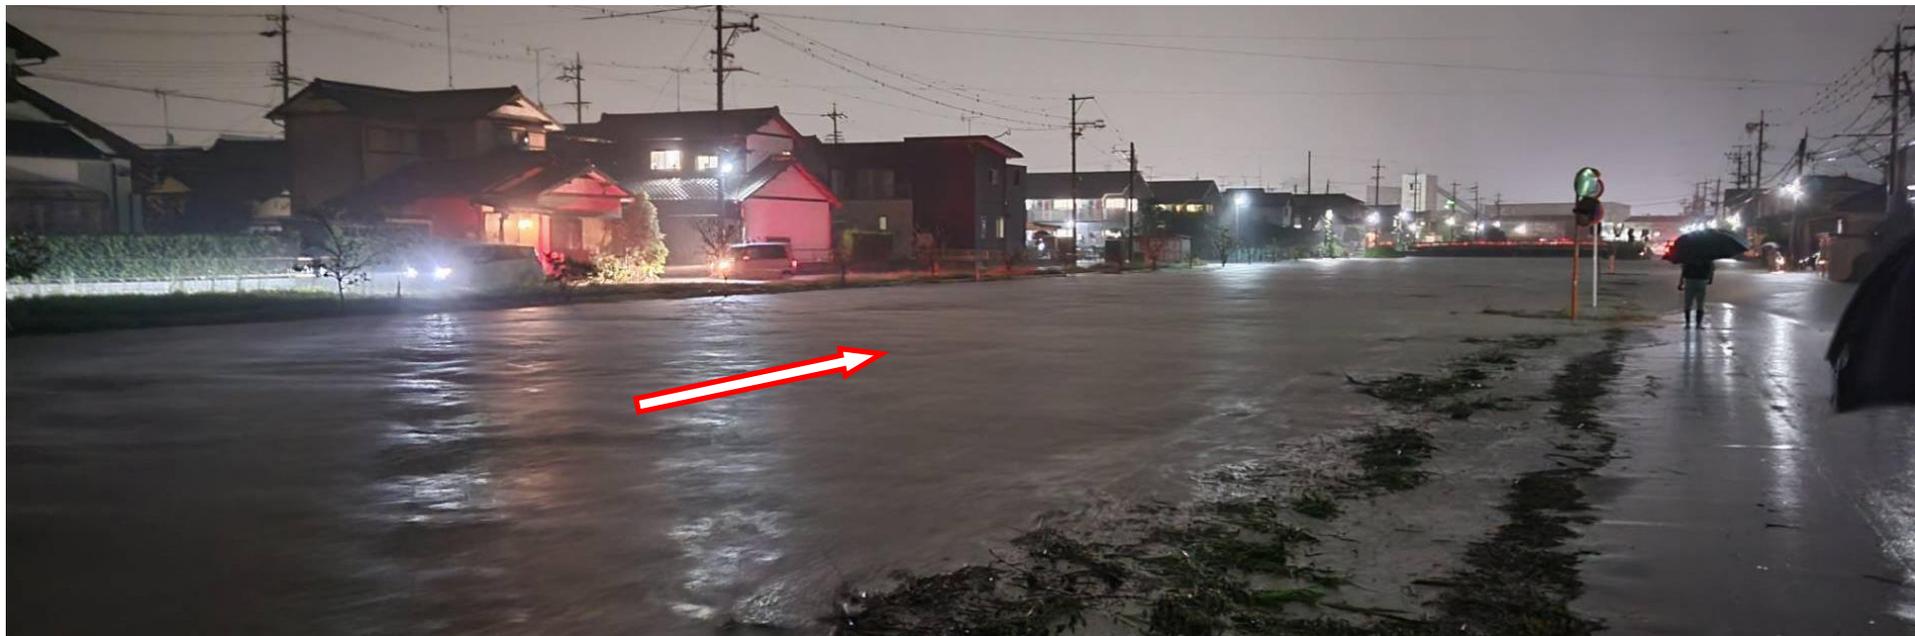
家代川 溢水(県道 掛川天竜線 北側)
